LAUDO TÉCNICO – PRÉDIO DE ALUGUEL SOCIAL PELA PREFEITURA
MUNICIPAL DE TAMBORIL-CE

LAUDO TÉCNICO – PRÉDIO PARA ALUGUEL SOCIAL PELA PREFEITURA MUNICIPAL DE TAMBORIL/CE

FEVEREIRO DE 2023

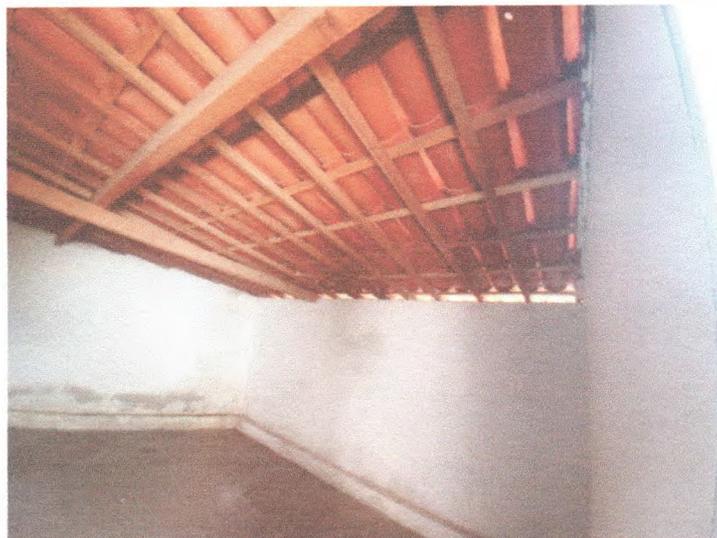
O madeiramento, caibros, ripas e linhas, assim como as telhas são novos. Porém, destacar-se pôr a casa ter sua estrutura apoiada nas paredes sugere-se o acompanhamento constante dos surgimentos de fissuras, visto que as paredes de alvenaria são as principais responsáveis pela sustentação do telhado de madeira. As

vigas de madeira que sustentam o telhado apresentam-se engastadas nas paredes e, dessa forma, favorecem o surgimento de patologias associadas a carga pontual exercida em um ponto, como verificado na Figura 2 e 3.

Figura 2 – Estrutura da casa

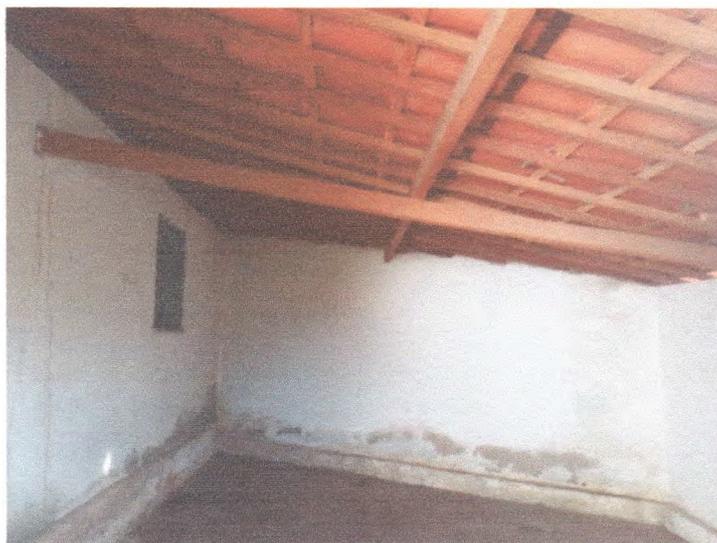
Figura 3 – Caibros e ripas apoiados nas paredes

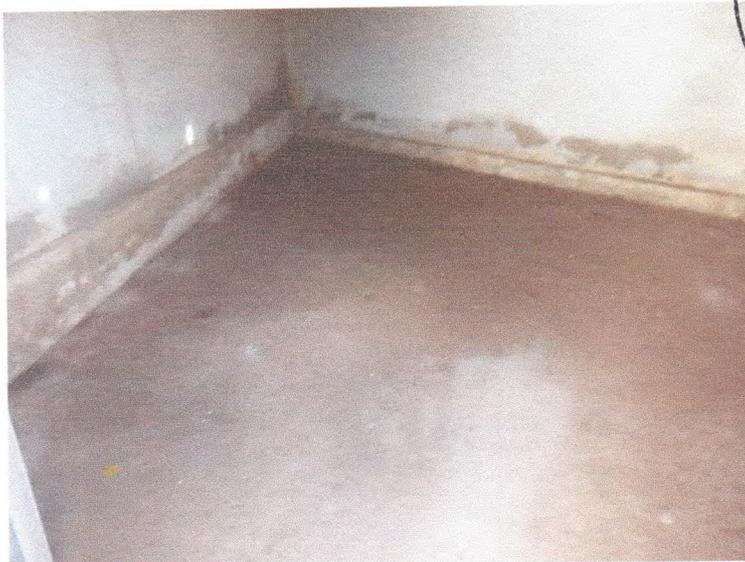
Durante a vistoria foi constatada uma patologia aparente, infiltração por capilaridade que consiste na absorção da água pelas vigas baldrame e alvenarias, sendo mais recorrente em solo argiloso, como pode ser evidenciado na Figuras 4 e 5.

Figura 4 – Absorção de água pela viga baldrame

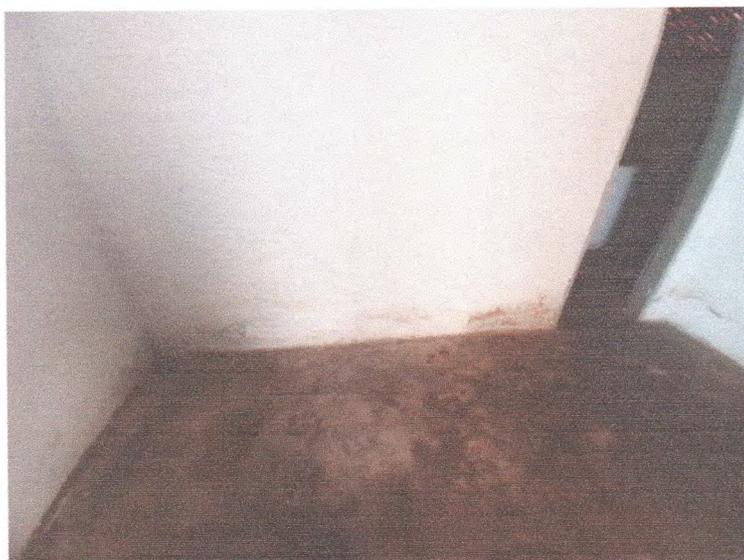
Figura 5 – Infiltração por capilaridade

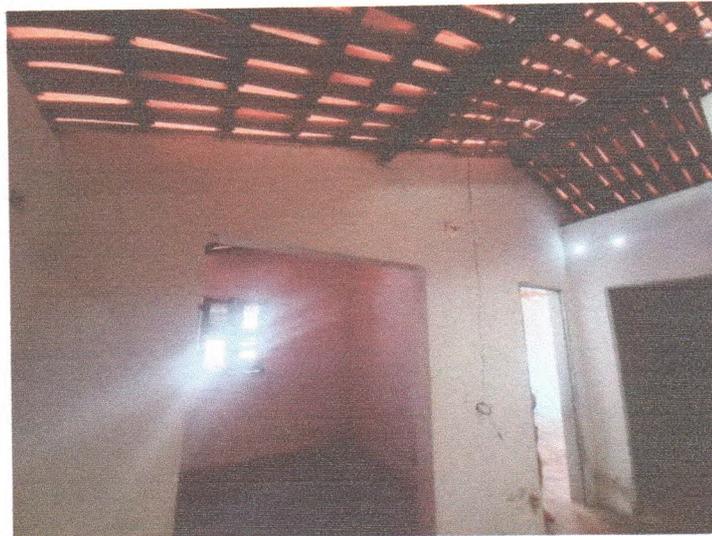
A alvenaria apresenta boas condições, o revestimento das paredes está em boas condições no seu geral com exceções em alguns pontos observando a umidade aparente nesses pontos do revestimento. O piso da edificação é cimentício; apenas no banheiro é composto por cerâmica. Esses fatos podem ser evidenciados nas Figuras 6, 7, 8 e 9.

Figura 6 – Revestimento: paredes

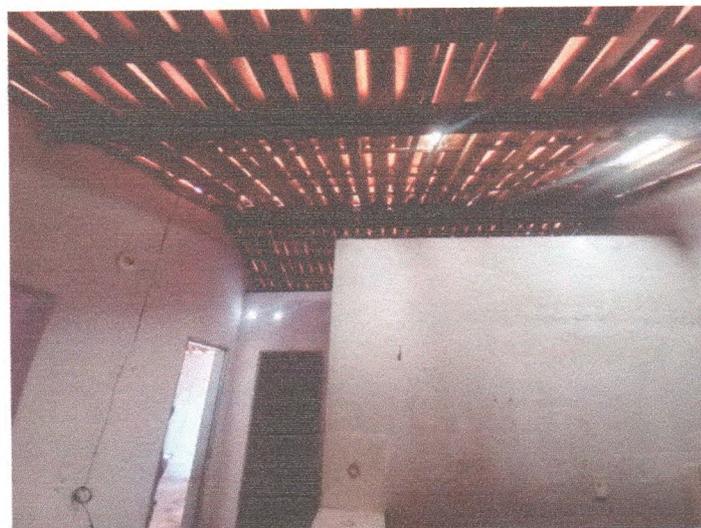
Figura 7 – Revestimento: paredes

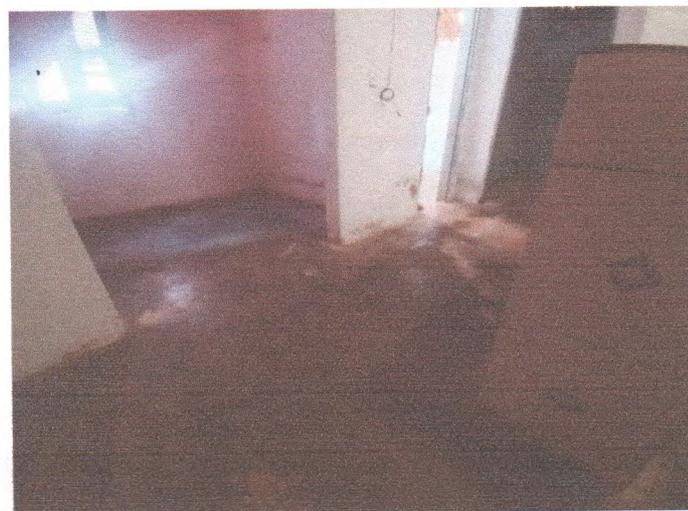
Figura 8 – Revestimento: piso cimentício

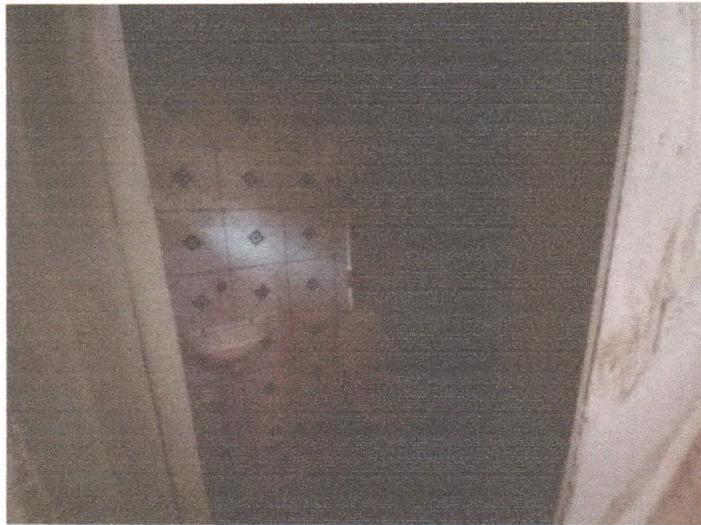
Figura 9 – Revestimento: banheiro

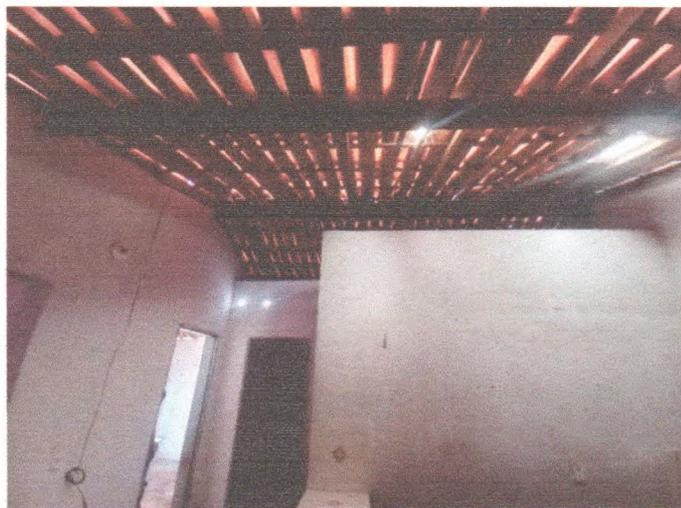
Observou-se que os pontos de iluminação estão majoritariamente instalados nas paredes. Nas instalações elétricas dos pontos de tomada não foram encontradas patologias.

Figura 10 – Ponto de iluminação

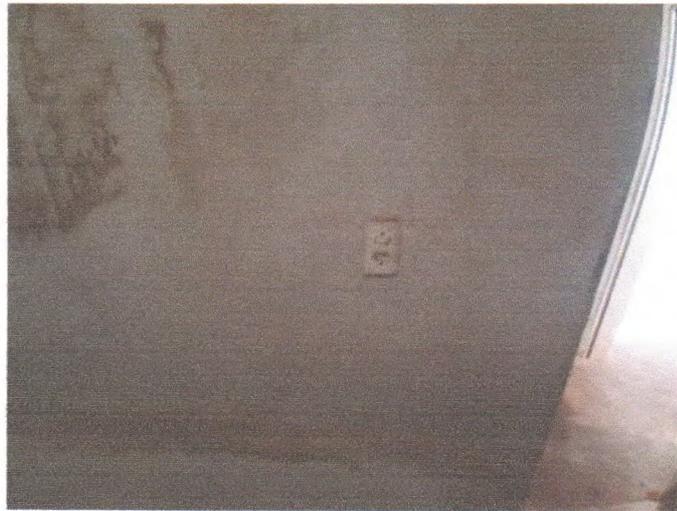
Figura 11 – Ponto de tomada

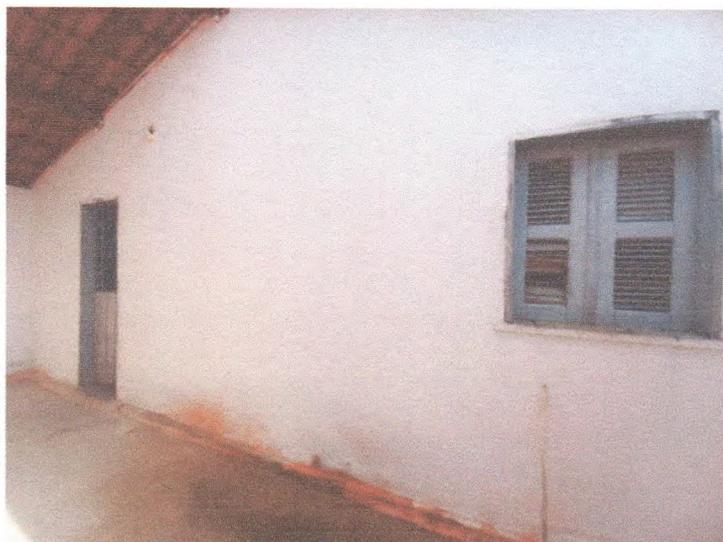
Foram testadas sua funcionalidade. As esquadrias, em sua maioria, apresentavam estado de conservação funcional.

Figura 12 – Esquadrias: porta e janela

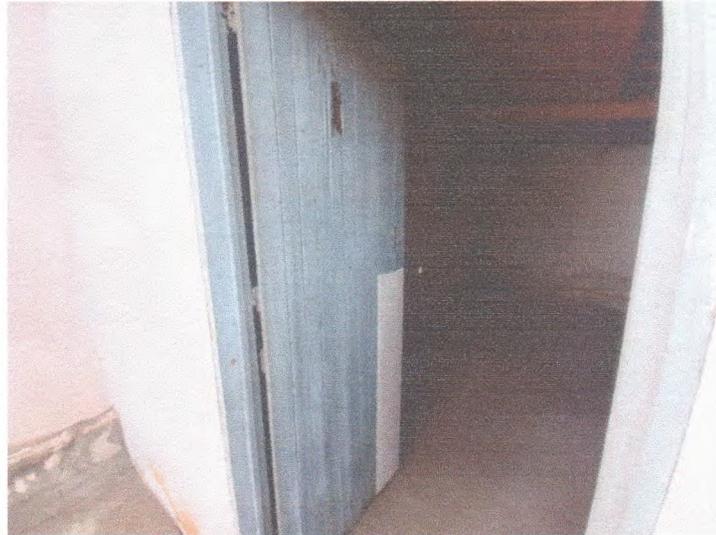
Figura 13 – Esquadrias: porta

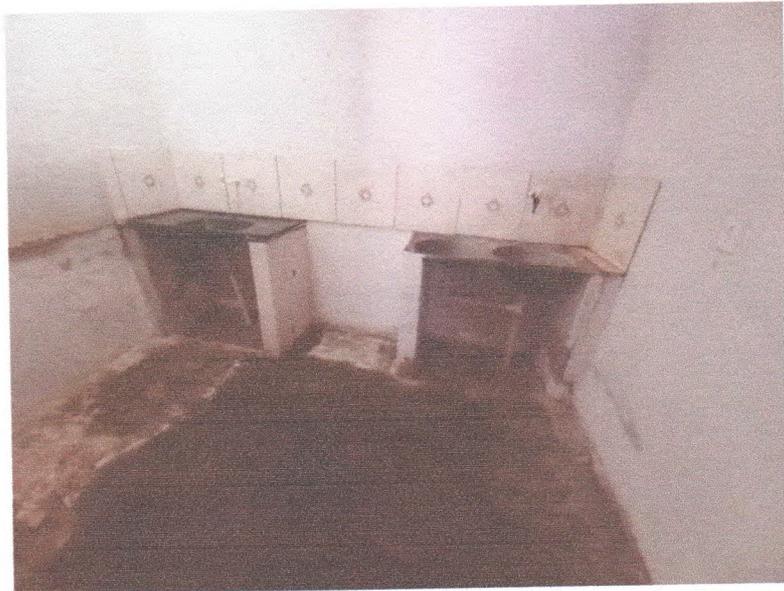
Na vistoria, observou-se que os aparelhos hidrossanitários presentes no banheiro e na área de serviço apresentavam conformidade física e de instalação adequados as normas técnicas. Tais fatos podem ser evidenciados nas Figuras 14 e 15.

Figura 15 – Instalações hidrossanitárias: área de serviço
