LAUDO TÉCNICO - PRÉDIO DE ALUGUEL SOCIAL PELA PREFEITURA MUNICIPAL DE TAMBORIL-CE

JANEIRO DE 2023

TAMBORIL/CE.

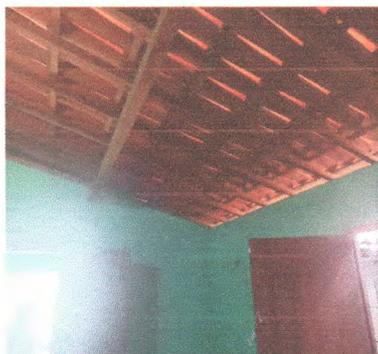
Destaca-se que por a casa ter sua estrutura apoiada nas paredes sugere-se o acompanhamento constante dos surgimentos de fissuras, visto que as paredes de alvenaria são as principais responsáveis pela sustentação do telhado de madeira. As vigas de madeira que sustentam o telhado apresentam-se engastadas nas paredes e, dessa forma, favorecem o surgimento de patologias associadas a carga pontual exercida em um ponto, como verificado na Figura 2.

Figura 2 – Estrutura da casa

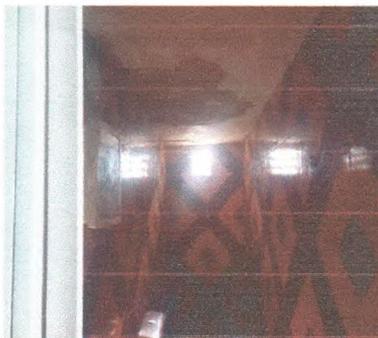
Durante a vistoria foram constatadas manchas de umidade na parede externa do banheiro; em sua laje, o reboco se apresenta com degradação do seu revestimento, devido umidade advinda do escoamento de água, por falta de impermeabilização. Assim, na alvenaria onde se localiza a pia da área de serviço também se apresenta desagregação do revestimento. De forma geral, essa patologia se mostrou mais evidente nos locais em que a umidade de condensação advém próximo a passagem e/ou contanto com água. Esses fatos podem ser denotados nas Figuras 3, 4, 5 e 6.

Figura 3 – Laje do banheiro

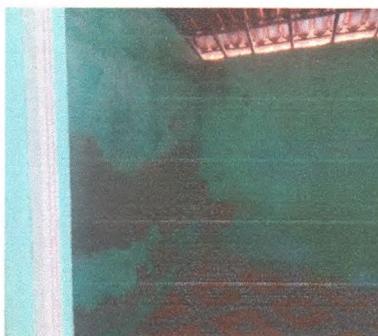
Figura 4 – Parede dormitório

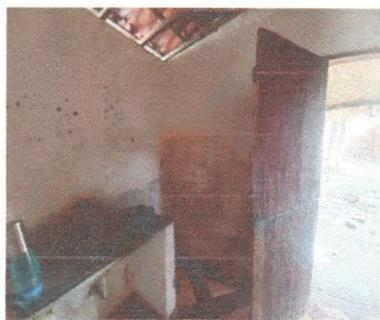
Figura 5 – Parede da cozinha

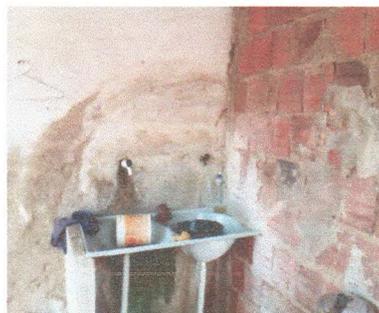
Figura 6 – Parede da área de serviço em degradação

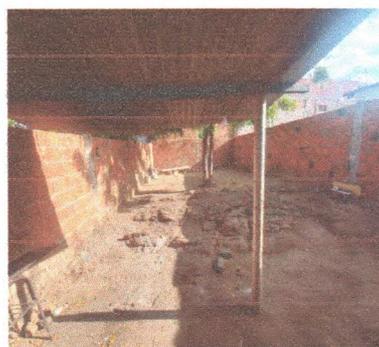
A alvenaria apresenta boas condições. Os revestimentos das paredes apresentam desagregações pontuais em locais em contato com umidade. Apenas o muro externo não constava o revestimento necessário para devido acabamento. O banheiro possui revestimento cerâmico em suas paredes. Esses fatos são mostrados nas Figuras 7 e 8.

Figura 7 – Falta de revestimento no muro externo

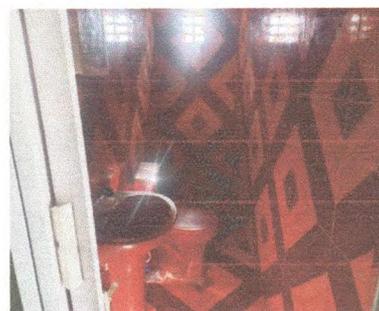
Figura 8 – Banheiro revestimento cêramico parede completo

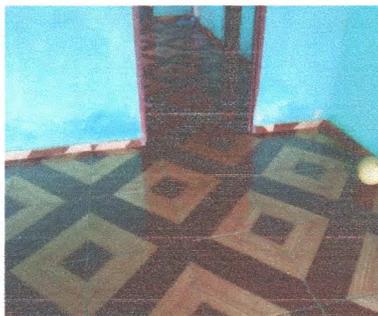
O piso do prédio é constituído por cerâmica, com rodapés completos e se apresenta em ótimo estado de conservação, como é evidenciado na Figura 9.

Figura 9 – Piso cerâmico com rodapés completos

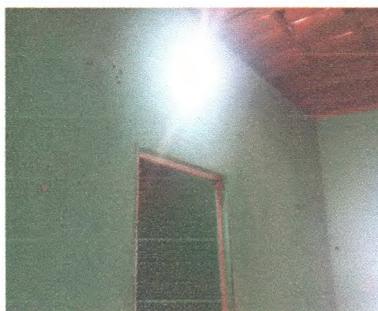
Durante a vistoria verificou-se que os pontos de iluminação e de tomada apresentavam pleno funcionamento de energia elétrica. Observou-se que os pontos de iluminação se encontram instalados nas paredes, conforme mostra a Figura 10. Nas instalações elétricas dos pontos de tomada e interruptores não foram encontradas patologias.

Figura 10 – Ponto de iluminação na parede

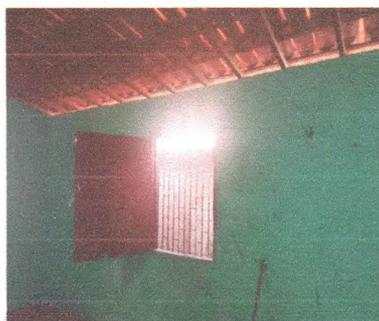
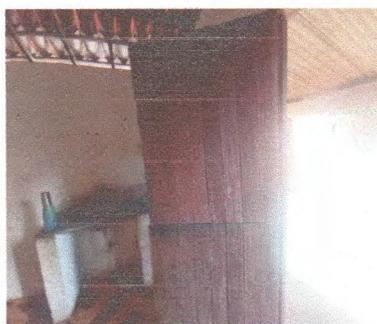
De forma geral, as esquadrias, em sua maioria, possuem estado de conservação funcional, não apresentando nenhuma patologia evidente. Esses fatos podem ser observados nas Figuras 11 e 12.

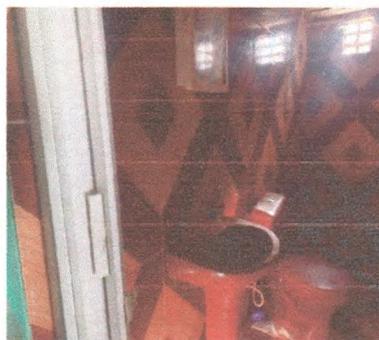
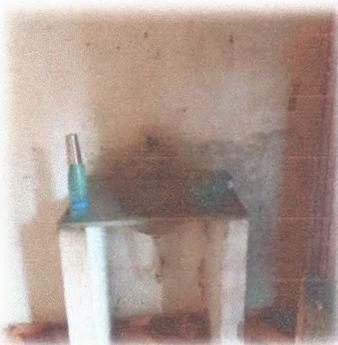
Na vistoria, observou-se que os aparelhos hidrossanitários presentes na edificação apresentavam conformidade física e de instalação adequados as normas técnicas. Esses fatos podem ser observados nas Figuras 13 e 14.
