LAUDO TÉCNICO - PRÉDIO PARA ALUGUEL SOCIAL NO DISTRITO DE SUCESSO PELA PREFEITURA MUNICIPAL DE TAMBORIL- CE

FEVEREIRO DE 2023

TAMBORIL/CE

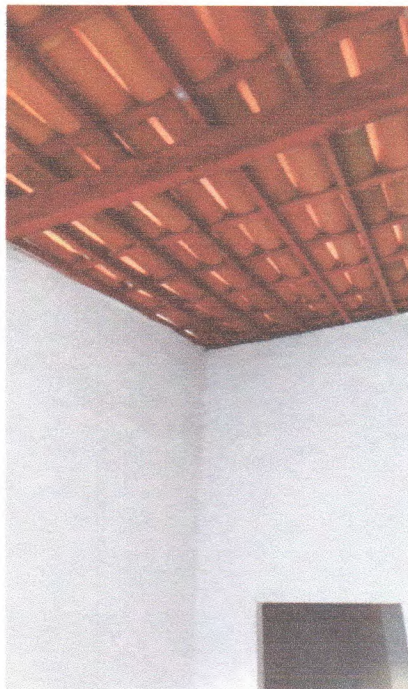
Figura 1 – Estrutura da casa

A estrutura da residência é composta por um único pavimento de pilares de concreto armado com cintas de amarração no topo da alvenaria de vedação. A edificação não possui laje ou vigas e sua cobertura é composta por telhado de madeira com telha cerâmica colonial, como verificado na Figura 2.

Não foram encontradas patologias associadas aos pilares de concreto armado ou outros elementos estruturais durante a vistoria. Apesar disso, notou-se que a deterioração de algumas paredes em sua parte inferior indica que a fundação apresenta pouca ou nenhuma impermeabilização, facilitando a percolação de água do solo em direção ascendente as paredes. Diante disso, é possível esperar que alguns agentes agressivos possam atacar a estrutura de concreto armado. Assim, é necessário que se mantenha o acompanhamento do surgimento e evolução de possíveis fissuras ou descobrimento da armadura.

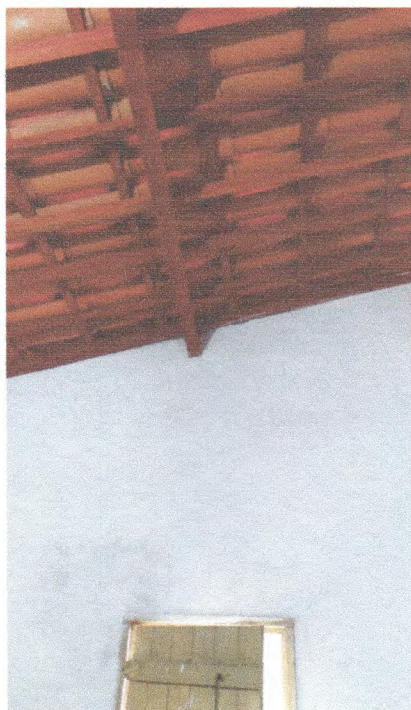
Figura 3 – Paredes de sustentação do telhado

Além disso, observa-se que se deve avaliar também pequenas fissuras nas paredes de sustentação do telhado, visto que essas são as responsáveis pela estabilidade da estrutura de madeira da cobertura, como pode-se denotar na Figura 3.

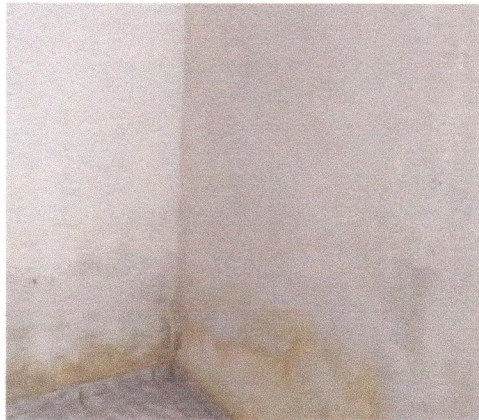
A alvenaria e revestimentos das paredes apresentavam manchas de umidade em diversas paredes do prédio, os agentes agressivos presentes na umidade advinda da fundação mal impermeabilizada se misturam com os compostos da pasta de cimento utilizada no revestimento das paredes, e assim, ocorrem reações químicas que levam a desagregação do revestimento cimentício. A desagregação se mostrou mais evidente em áreas úmidas, assim como em locais onde a umidade advinda da fundação se tornou mais evidente, ou seja, nas proximidades do piso. Além disso, notou-se que em um dos quartos, há um reparo com revestimento cimentício na parte inferior da parede de fachada, o que significa um reparo devido à falta de impermeabilização da fachada e da fundação. Tais fatos estão expostos nas Figuras 4, 5, 6 e 7.

Figura 4 – Paredes e teto com manchas de umidade

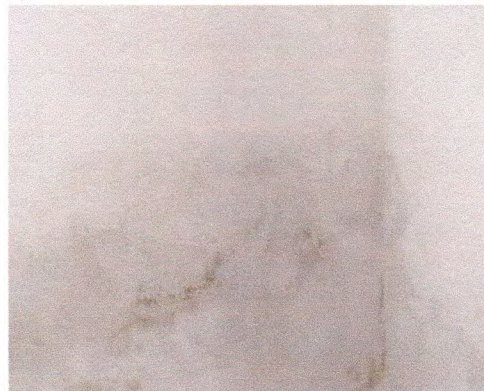
Figura 5 – Umidade advinda da fundação

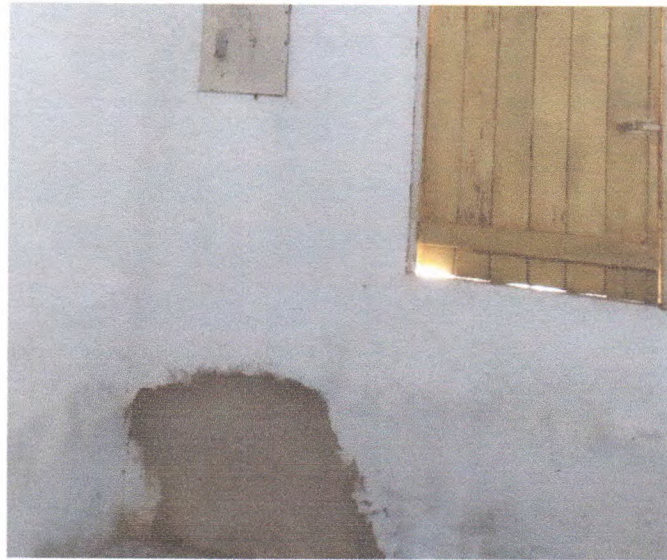
Figura 6 – Revestimento cimentício de reparo em parede

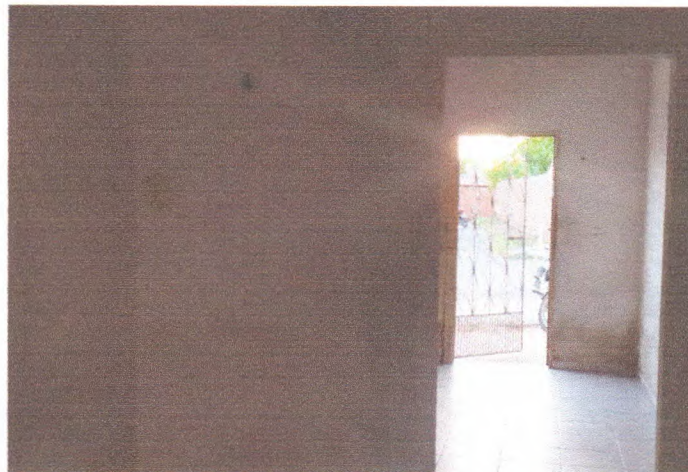
Além observa-se que a pintura apresenta em vários pontos da edificação manchas relacionadas tanto a umidade presente.

Figura 7 – Parede com pintura manchada

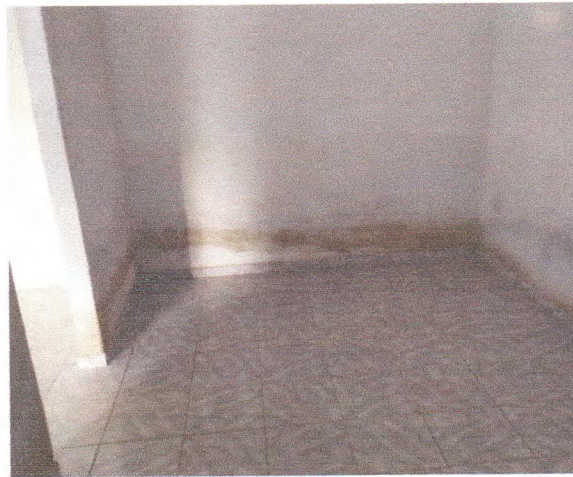
Figura 8 – Piso cerâmico

Ademais, observa-se que o piso, em sua totalidade, não possui patologias aparentes. Os detalhes apontados podem ser conferidos nas Figuras 8, 9, 10 e 11.

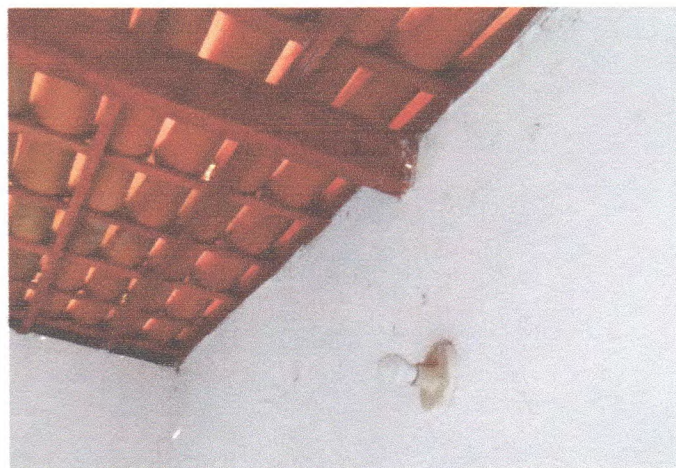
Figura 12 – Luminária de parede

Durante a vistoria verificou-se que a maioria os pontos de iluminação e de tomada apresentavam pleno funcionamento ininterrupto de energia elétrica. As grandes maiorias das luminárias presentes na edificação apresentavam instaladas nas paredes devido a ausência de forro ou laje.

Não foram constatadas outras patologias relacionadas as instalações elétricas durante a vistoria. Os fatos supracitados são denotados nas Figuras 12, 13, 14 e 15.

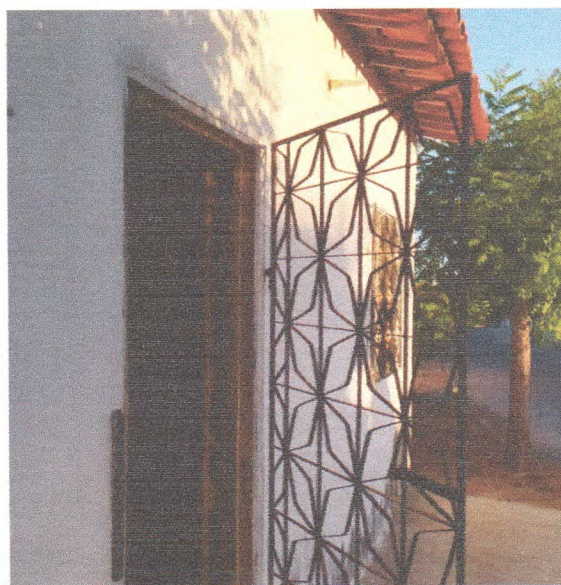
Figura 16 – Portão de entrada

Durante a vistoria não foram constatadas patologias associadas. Foram testadas sua funcionalidade. As esquadrias, em sua maioria, apresentavam estado de conservação funcional, não apresentando nenhuma patologia evidente, como mostram as Figuras 16, 17 e 18.

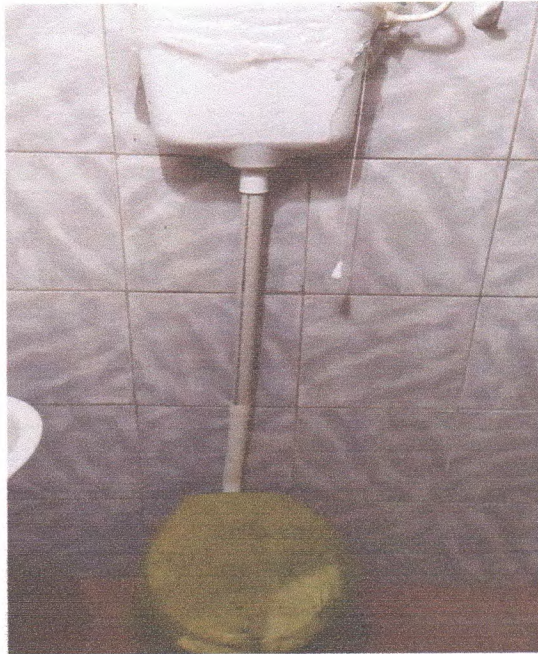
Figura 19 – Instalações hidrossanitárias: banheiro

As instalações hidrossanitárias funcionavam com vazão adequada de água e com esgotamento sanitário eficiente e contínuo. Não foram constatadas patologias neste

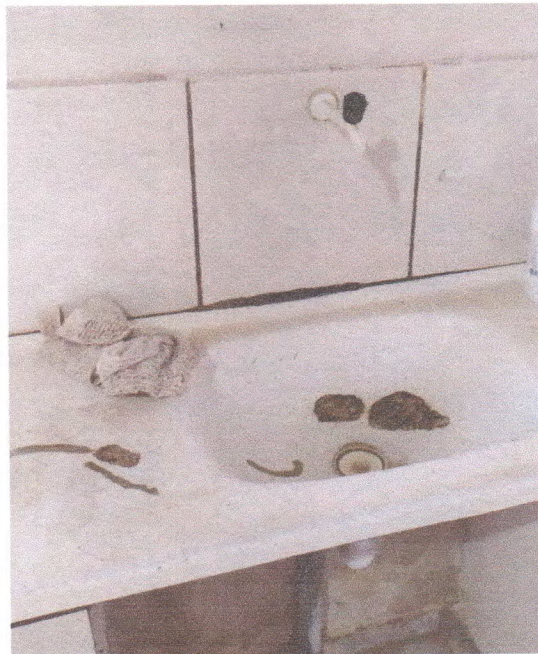
Figura 20 – Pia da cozinha

sistema. Ademais, foi constatado que a pia da cozinha não possui torneira. Esses detalhes podem ser denotados nas Figuras 19, 20 e 21.
