**LAUDO TÉCNICO – PRÉDIO DE ALUGUEL SOCIAL PELA PREFEITURA
MUNICIPAL DE TAMBORIL-CE**

LAUDO TÉCNICO – PRÉDIO PARA ALUGUEL SOCIAL PELA PREFEITURA MUNICIPAL DE TAMBORIL-CE.

A edificação objeto do presente laudo de vistoria é o prédio destinado aluguel social pela Prefeitura Municipal de Tamboril através da Secretaria do Trabalho e Assistência Social. Este imóvel está localizado na Rua Raimundo Nonato da Silva, S/N, Monte Azul, Tamboril, Ceará – 6375000.

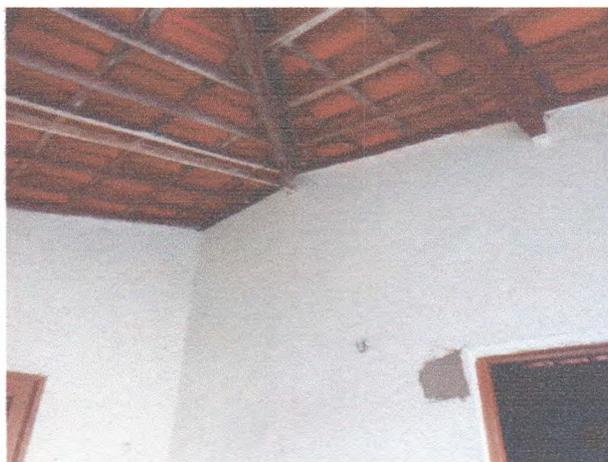
A estrutura da residência é composta por um único pavimento de pilares de concreto armado com cintas de amarração no topo da alvenaria de vedação. A edificação não possui laje ou vigas, e sua cobertura é composta por telhado de madeira com telha cerâmica colonial.

Porém, destaca-se que devido a casa ter sua estrutura apoiada nas paredes, deve-se realizar o acompanhamento constante dos surgimentos de fissuras, visto que as paredes de alvenaria são as principais responsáveis pela sustentação do telhado de madeira. As vigas de madeira que sustentam o telhado apresentam-se engastadas nas paredes e, dessa forma, favorecem o surgimento de patologias associadas a carga pontual exercida em um ponto.

Figura 2 – Estrutura da casa

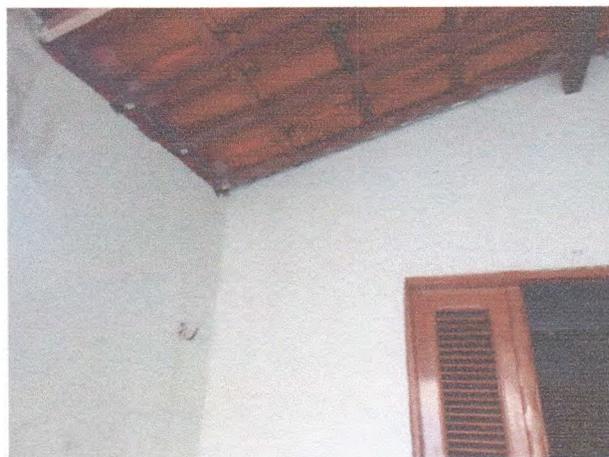
Durante a vistoria foi constatada uma patologia aparente, infiltração por capilaridade, que consiste na absorção da água pelas vigas baldrame e alvenarias, sendo mais recorrente em solo argiloso. O madeiramento, caibros, ripas e linhas estão em fase

de degradação, mas ainda funcionais e recomenda-se o acompanhamento. As telhas estão novas.

Figura 3 – Caibros e ripas apoiados nas paredes

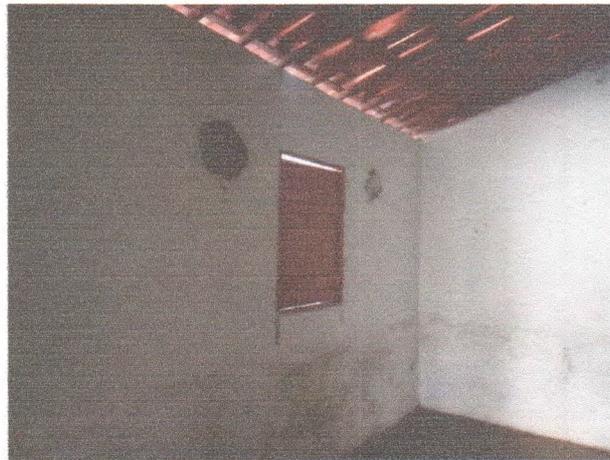
Figura 4 – Infiltração por capilaridade

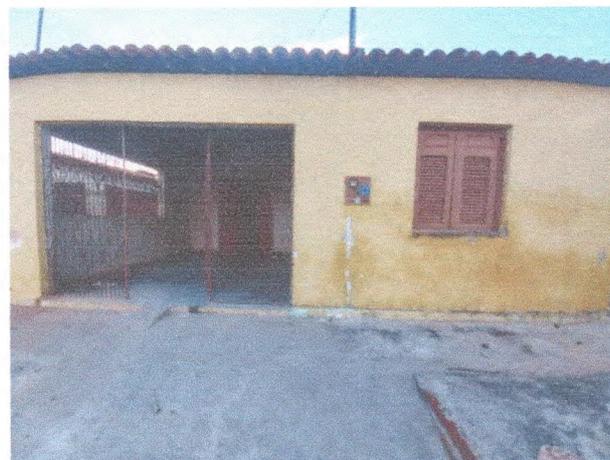
Figura 5 – Infiltração por capilaridade

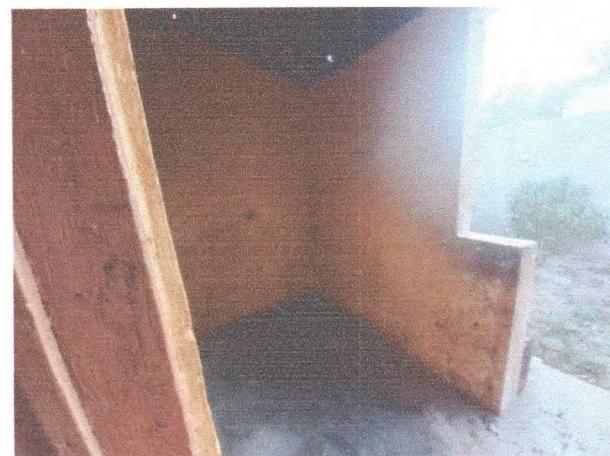
Figura 6 – Infiltração por capilaridade

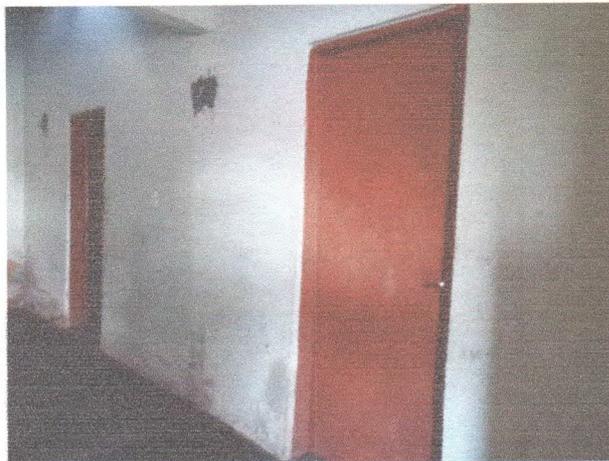
A alvenaria apresenta boas condições e o revestimento das paredes está em condições satisfatórias no seu geral, com exceções em alguns pontos onde foi observado a umidade aparente.

Figura 7 – Revestimento paredes

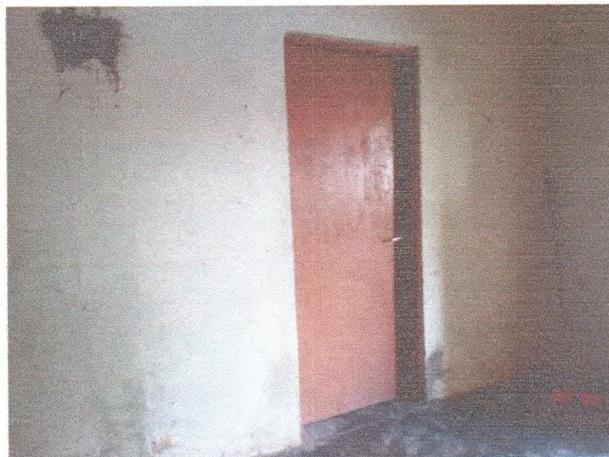
Figura 8 – Revestimento paredes

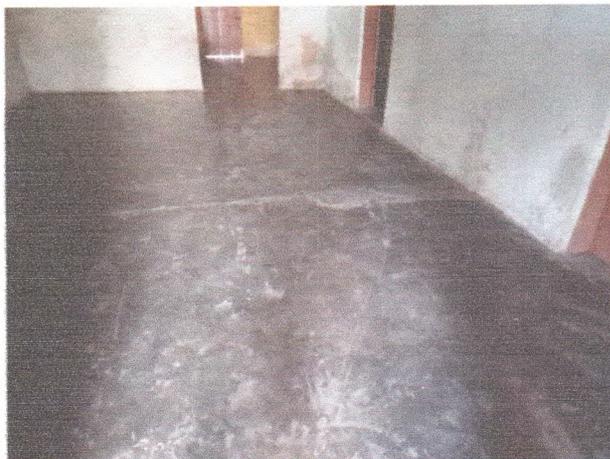
O piso da edificação é cimentício.

Figura 9 – Revestimento cimentício completo

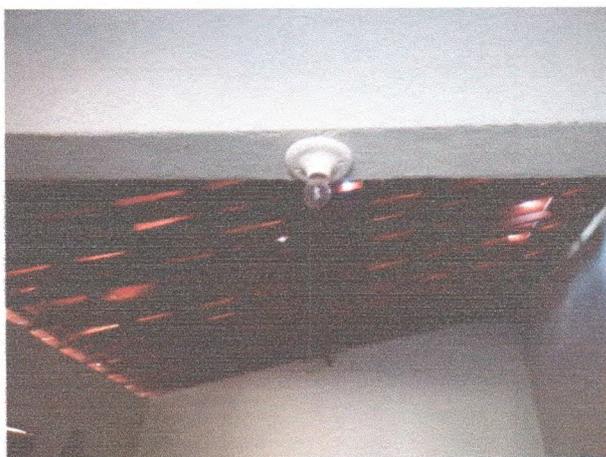
Observou-se que os pontos de iluminação estão todos instalados, em sua maioria, nas paredes.

Figura 10 – Ponto de iluminação

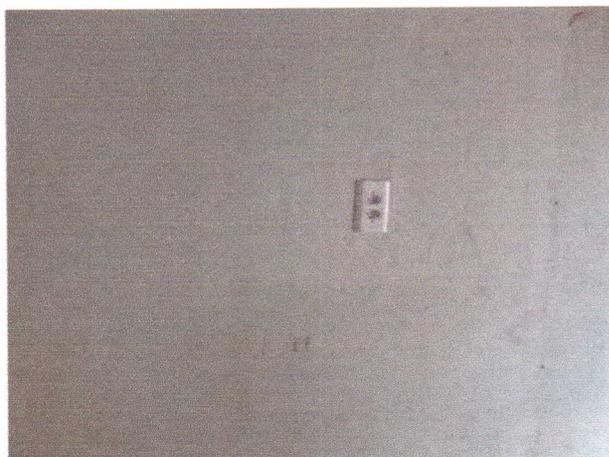
Nas instalações elétricas dos pontos de tomada não foram encontradas patologias.

Figura 11 – Ponto de tomada

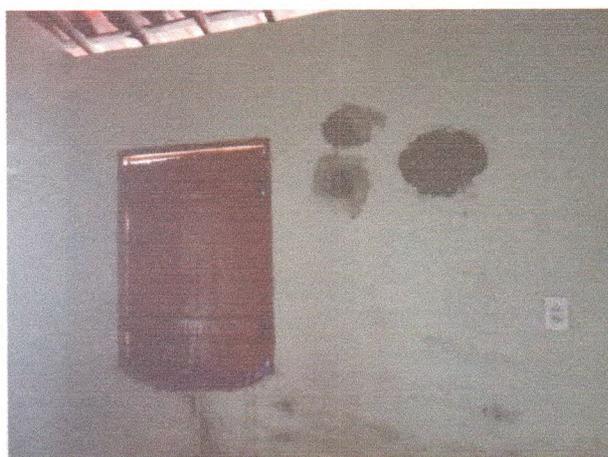
As esquadrias, em sua maioria, apresentavam estado de conservação funcional, não apresentando nenhuma patologia evidente, como constatado nas Figuras 12, 13 e 14.

Figura 12 – Esquadrias: janela

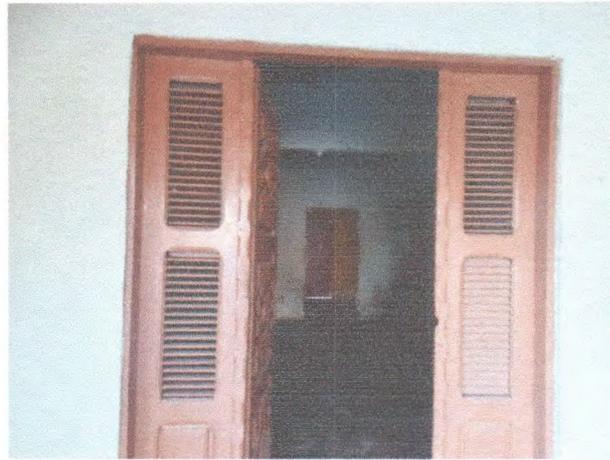
Figura 13 – Esquadrias: porta principal

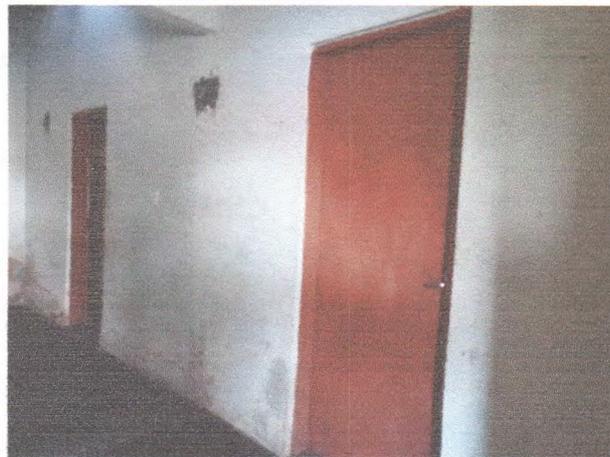
Figura 14 – Esquadrias: portas dos dormitórios

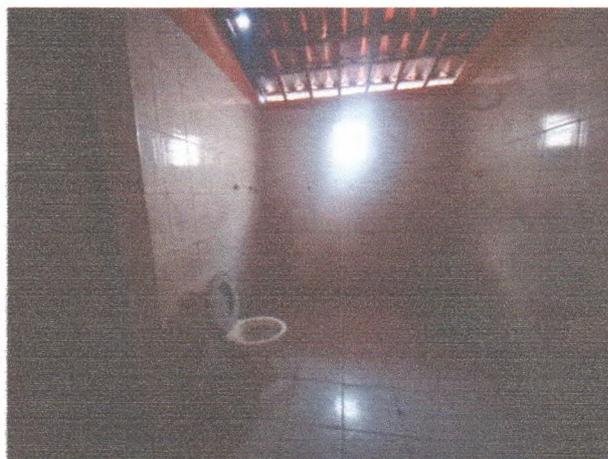
Estes apresentavam conformidade física e de instalação adequados as normas técnicas.

Figura 15 – Instalações hidrossanitárias: banheiro

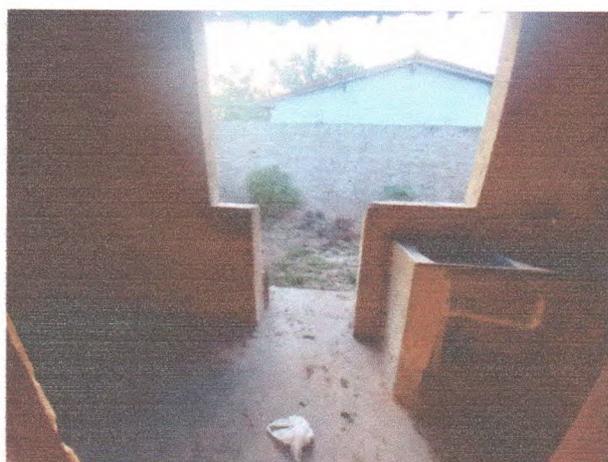
Figura 16 – Instalações hidrossanitárias: área de serviço
