LAUDO TÉCNICO – PRÉDIO DE ALUGUEL PELA PREFEITURA MUNICIPAL DE TAMBORIL-CE

MARÇO DE 2023

TAMBORIL/CE.

DANIEL NASCIMENTO C. DOS ANJOS
CREA Nº 061913743-6
PORTARIA 108/2022

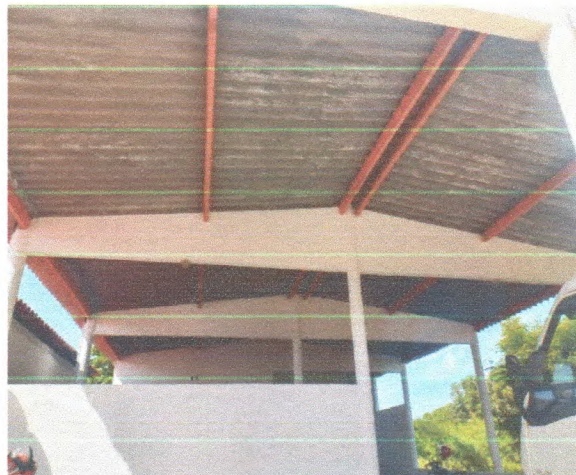
Figura 2 - Estrutura da edificação

Durante a vistoria não foram constatadas patologias aparentes associadas a estrutura do prédio. Porém sugere-se o acompanhamento constante para que não ocorra nenhuma patologia associada à estrutura do telhado, pois as principais patologias de telhados metálicos é corrosão, ela pode se manifestar de diversas maneiras, dependendo do tipo de material, do ambiente, da exposição, de associações inadequadas entre metais diferentes e dentre outros fatores. Outro ponto são os caibros apoiados em vigas e pilares de concreto, favorecem o surgimento de patologias associadas à carga pontual exercida em um ponto, conforme as figuras 2 e 3.

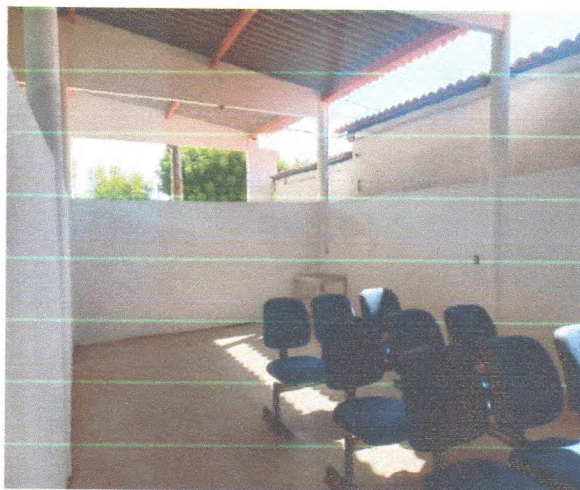
Figura 4 – Pintura recepção

Observa-se que a pintura dentro do prédio se apresenta em boas condições e não há necessidade de nenhum reparo. Além disso, em todos os locais de revestimento apresentam boas condições.

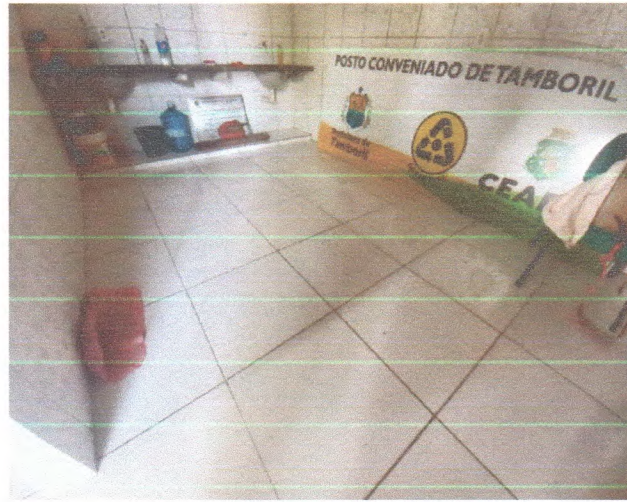
Figura 8– Piso cerâmico cozinha

O piso do prédio é constituído por cerâmica dentro da recepção e cozinha, na entrada ele é de concreto. Os demais locais apresentavam bom estado de conservação e de funcionalidade.

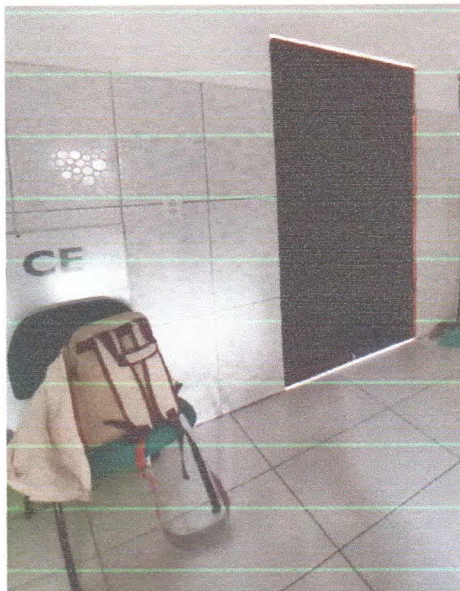
Figura 10 – Tomada

lâmpadas bulbos de led, com exceção de um ponto. Nas instalações elétricas dos pontos de tomada não foram encontradas patologias.

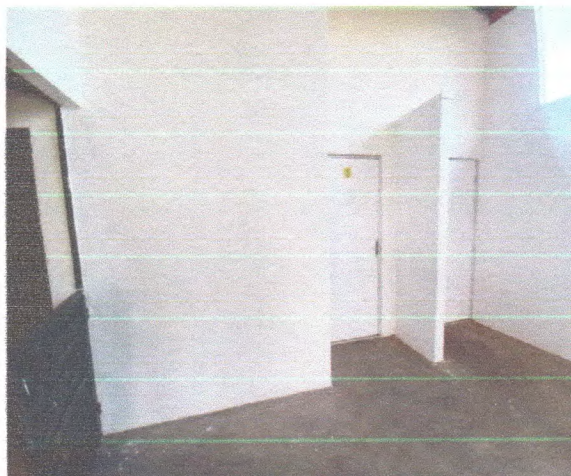
Figura 11 – Portas metálicas

As esquadrias, em sua maioria, apresentavam estado de conservação funcional, não apresentando nenhuma patologia evidente.

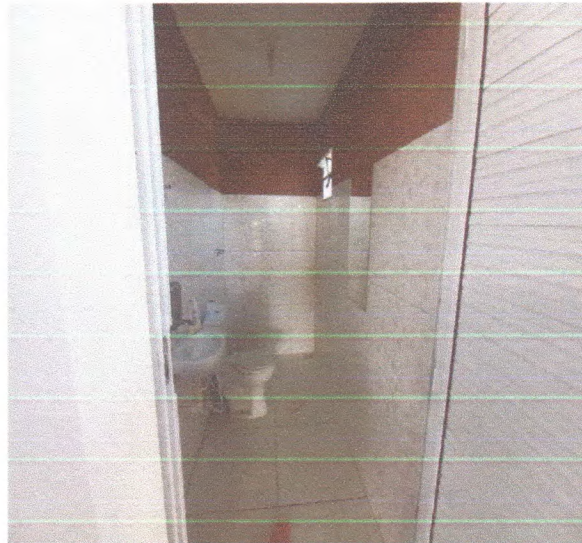
Figura 13 – Instalações hidrossanitárias banheiro

Na vistoria, observou-se que os aparelhos hidrossanitários presentes no primeiro banheiro apresentavam conformidade física e de instalação adequados as normas técnicas como esgotamento sanitário adequado e fornecimento de vazão de água potável com vazão suficiente para atender as necessidades. Dessa forma não foram encontradas patologias evidentes neste sistema.

Observou-se inacabado o revestimento cerâmico da parede do banheiro.
