LAUDO TÉCNICO – PRÉDIO DE ALUGUEL SOCIAL PELA PREFEITURA
MUNICIPAL DE TAMBORIL-CE

A edificação objeto do presente laudo de vistoria é o prédio destinado aluguel social pela Prefeitura Municipal de Tamboril através da Secretaria do Trabalho e Assistência Social. Este imóvel está localizado na Rua Ana Rita Vale Sousa, 103, Vila São Pedro, Tamboril-CE, 63750-000.

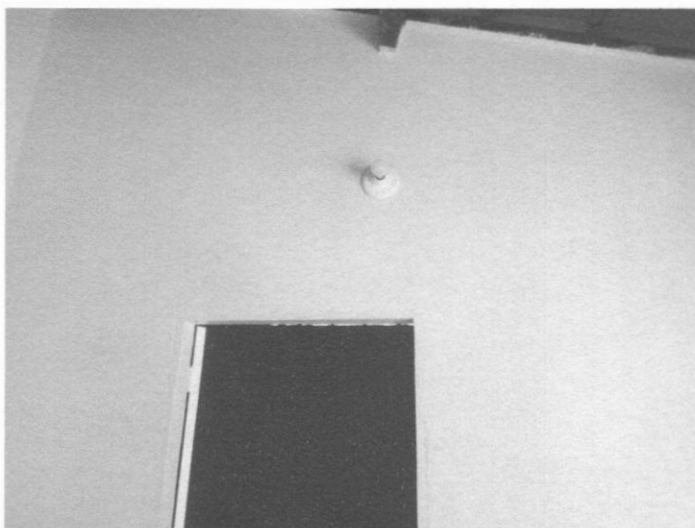
Figura 2 – Estrutura da casa

A estrutura da residência é composta por um único pavimento de pilares de concreto armado com cintas de amarração no topo da alvenaria de vedação. A edificação não possui laje ou vigas, e sua cobertura é composta por telhado de madeira com telha cerâmica colonial.

O madeiramento, caibros, ripas e linhas estão em fase de degradação, mas ainda funcionais e recomenda-se o acompanhamento. As telhas estão novas.

Porém, destaca-se que devido a casa ter sua estrutura apoiada nas paredes, deve-se realizar o acompanhamento constante dos surgimentos de fissuras, visto que as paredes de alvenaria são as principais responsáveis pela sustentação do telhado de madeira. As vigas de madeira que sustentam o telhado apresentam-se engastadas nas paredes e, dessa forma, favorecem o surgimento de patologias associadas a carga pontual exercida em um ponto.

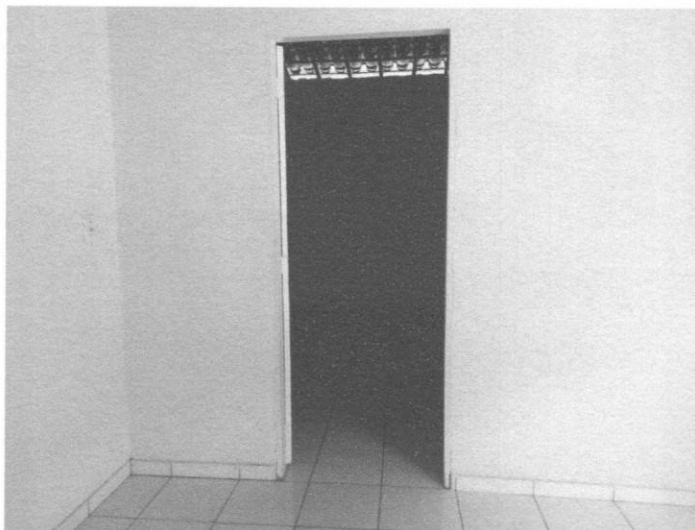
Figura 4 – Revestimento paredes

A alvenaria apresenta boas condições e o revestimento das paredes está em condições satisfatórias no seu geral, com exceções em alguns pontos onde foi observado a umidade aparente.

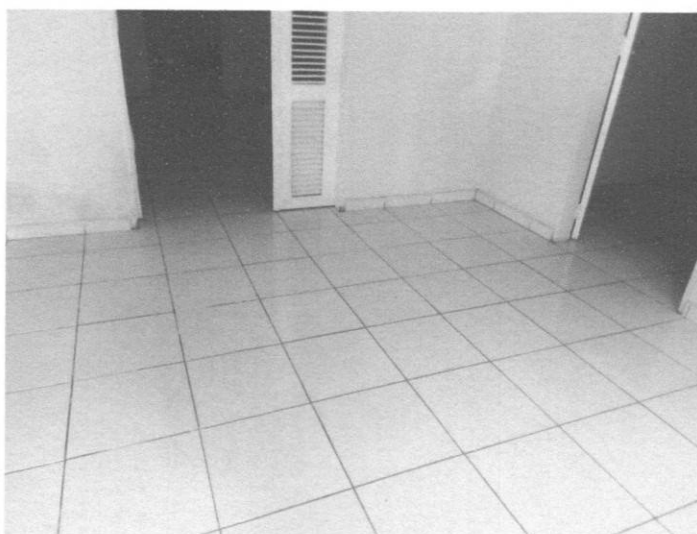
O piso da edificação é revestido em cerâmica em sua totalidade.

Figura 6 – Revestimento cerâmico completo

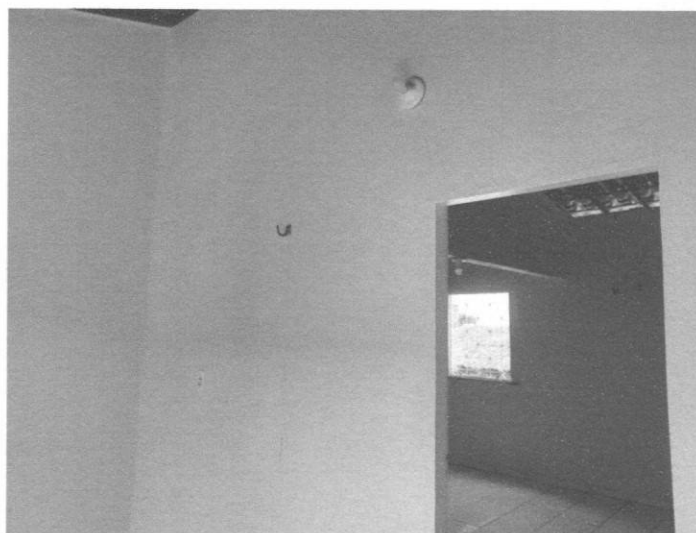
Figura 7 – Ponto de iluminação

Durante a vistoria verificou-se que todos os pontos de iluminação e de tomada apresentavam pleno funcionamento ininterrupto de energia elétrica. Observou-se que os pontos de iluminação estão todos instalados, em sua maioria, nas paredes. Nas instalações elétricas dos pontos de tomada não foram encontradas patologias. Os fatos podem ser observados nas Figuras 7 e 8.

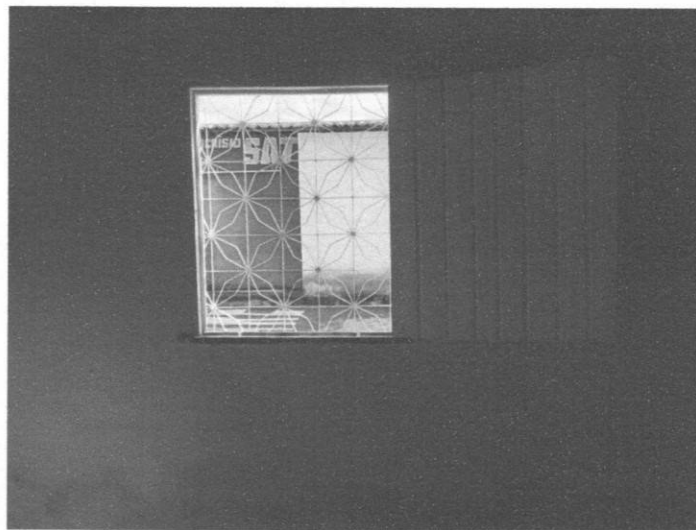
Figura 9 – Esquadrias: janela com gradil

As esquadrias, em sua maioria, apresentavam estado de conservação funcional, não apresentando nenhuma patologia evidente, como constatado nas Figuras 9, 10 e 11.

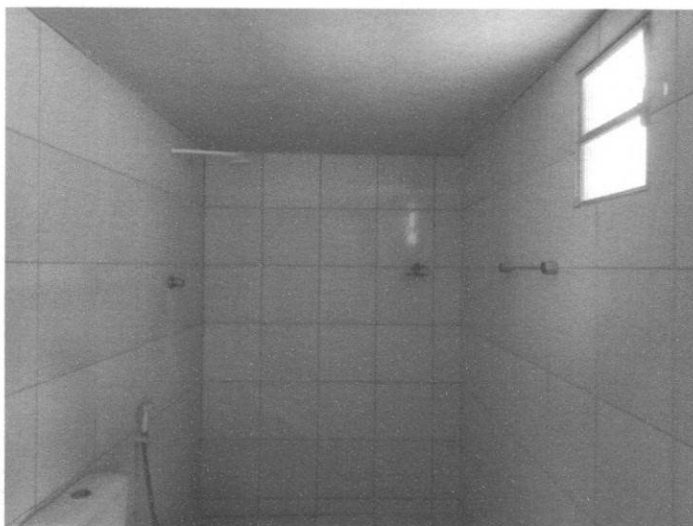
Figura 12 – Instalações hidrossanitárias: banheiro

Estes apresentavam conformidade física e de instalação adequados as normas técnicas.
