**LAUDO TÉCNICO – PRÉDIO DE ALUGUEL PARA FINS DE DEPÓSITO PARA  
ATENDER A SECRETARIA DE EDUCAÇÃO DO MUNICÍPIO DE TAMBORIL**

**LAUDO TÉCNICO – PRÉDIO PARA ALUGUEL PELA PREFEITURA MUNICIPAL DE TAMBORIL-CE**

JULHO DE 2023

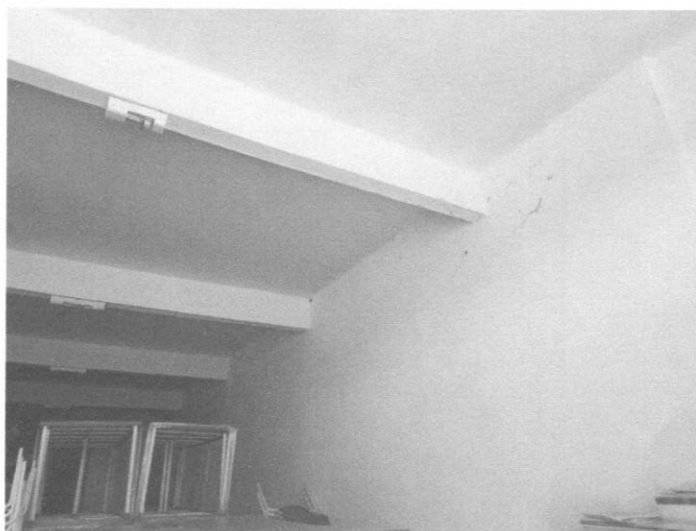
*Figura 2 – Estrutura prédio*

Durante a vistoria não foram constatadas patologias aparentes.

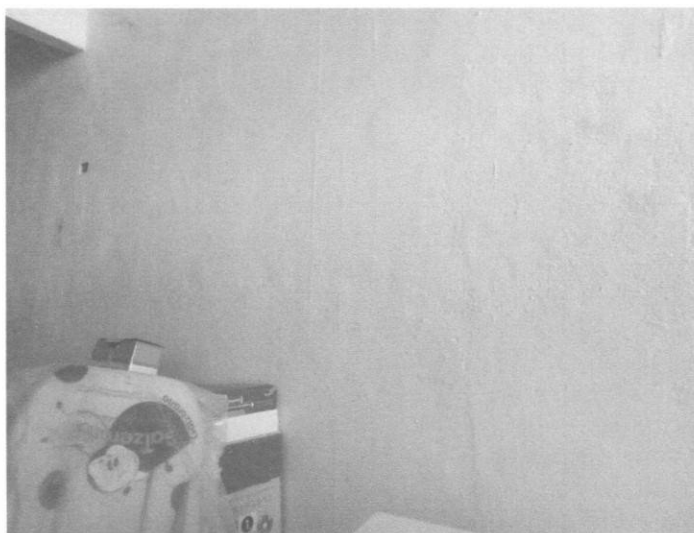
*Figura 4 – Revestimento parede*

A alvenaria apresenta boas condições, o revestimento das paredes internas está em boas condições, observa-se apenas no cômodo dois, uma umidade aparente devido a falta de escoamento da água que cai do seu telhado. O piso está completo cerâmico no primeiro cômodo e cimentício no segundo cômodo.

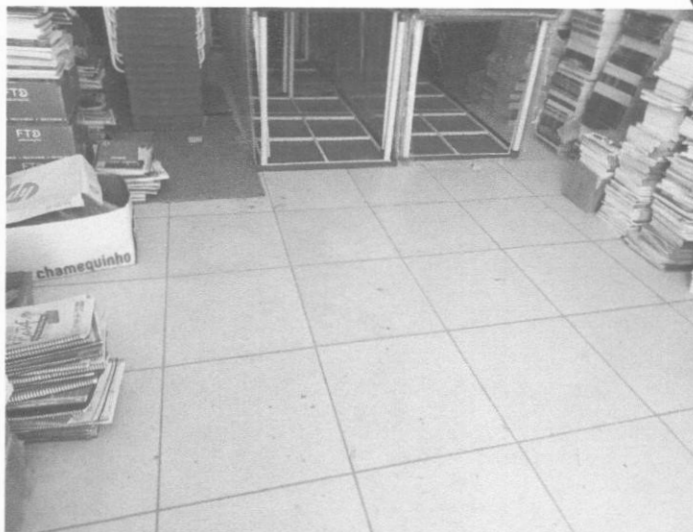
*Figura 6 – Piso cerâmico*

O piso do prédio é constituído todo em cerâmica.

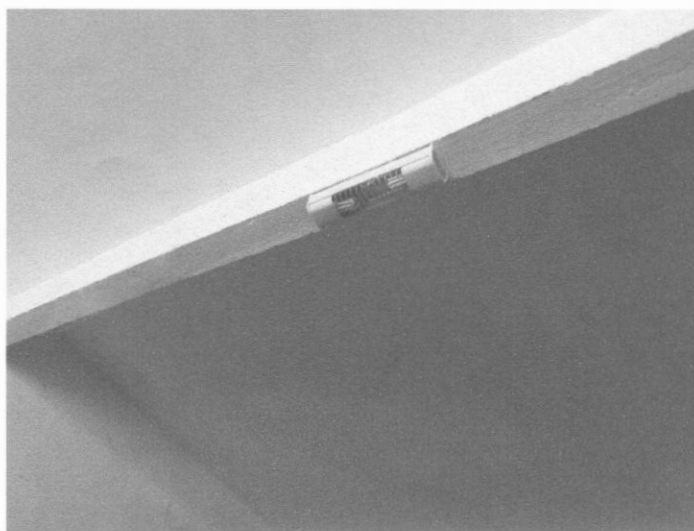
*Figura 07 – Ponto de iluminação*

Durante a vistoria verificou-se que todos os pontos de iluminação e de tomada apresentavam pleno funcionamento ininterrupto de energia elétrica. Observou-se que os pontos de iluminação não estão todos instalados nas paredes. Nas instalações elétricas dos pontos de tomada não foram encontradas patologias.

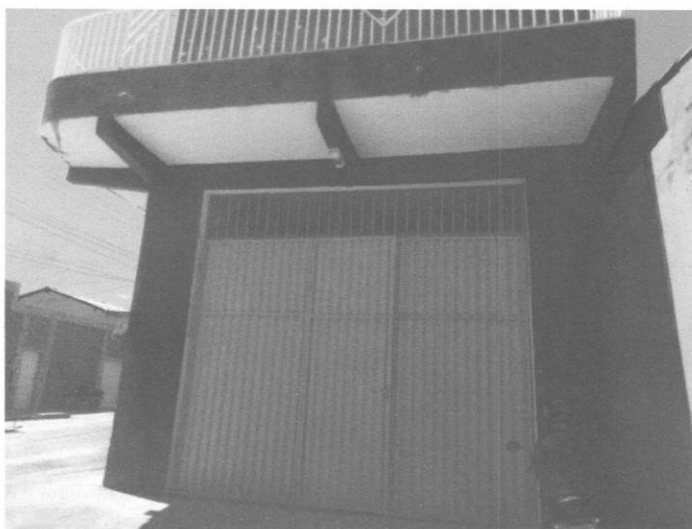
*Figura 09 – Portão entrada principal*

As esquadrias, em sua maioria, apresentavam estado de conservação funcional, não apresentando nenhuma patologia evidente.

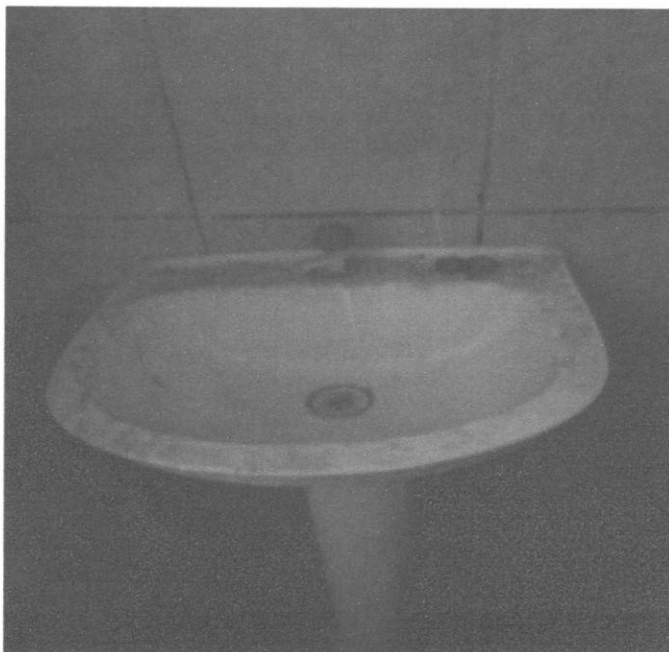
*Figura 11 – Instalações hidrossanitárias banheiro*

Na vistoria, observou-se que os aparelhos hidrossanitários presentes no banheiro apresentavam conformidade física e de instalação adequados as normas técnicas.
