LAUDO TÉCNICO – PRÉDIO DE ALUGUEL SOCIAL PELA PREFEITURA MUNICIPAL DE TAMBORIL-CE

LAUDO TÉCNICO – PRÉDIO PARA ALUGUEL SOCIAL PELA PREFEITURA MUNICIPAL DE TAMBORIL-CE

JULHO DE 2023

TAMBORIL/CE.

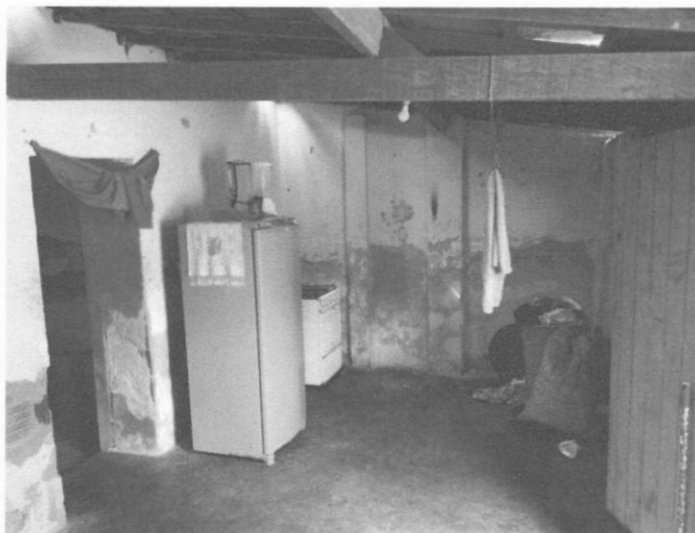
Figura 2 – Estrutura da casa

Durante a vistoria não foram constatadas patologias aparentes. O madeiramento, caibros, ripas e linhas, assim como as telhas são novos. Porém, destacar-se pôr a casa ter sua estrutura apoiada nas paredes sugere-se o acompanhamento constante dos surgimentos de fissuras, visto que as paredes de alvenaria são as principais responsáveis pela sustentação do telhado de madeira. As vigas de madeira que sustentam o telhado apresentam-se engastadas nas paredes e, dessa forma, favorecem o surgimento de patologias associadas a carga pontual exercida em um ponto, como verificado na Figura 2 e 3.

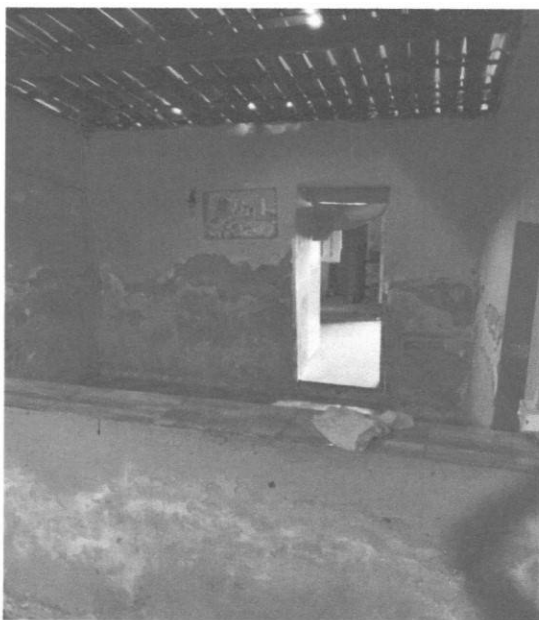
Figura 5 – Revestimento paredes

A alvenaria apresenta boas condições, o revestimento das paredes está em más condições apresentando o reboco caindo e pintura em degradação, em determinados locais observa-se a humidade aparente no revestimento em degradação, decorrente dos canos de

passagem de água e em períodos chuvosos, água por não ter passagem adentra o imóvel, deixando umidade nas paredes. O revestimento do muro é inexistente. Em alguns locais o piso é cimentício e em outros com cerâmica.

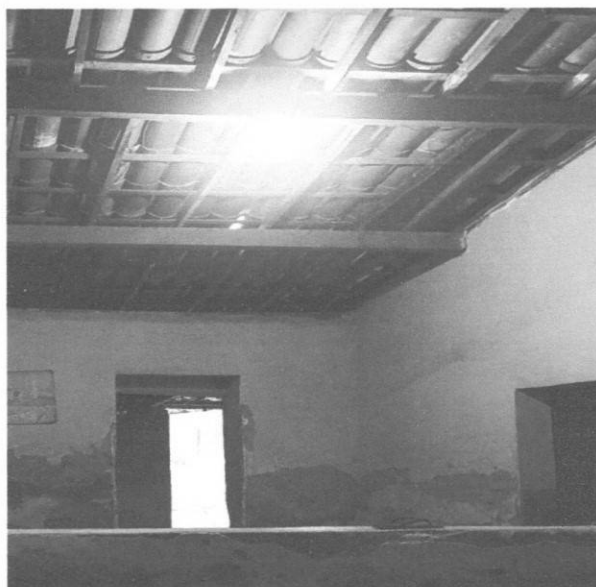
Figura 12 – Ponto de iluminação

Durante a vistoria verificou-se que todos os pontos de iluminação e de tomada apresentavam pleno funcionamento ininterrupto de energia elétrica. Observou-se que os pontos de iluminação não estão todos instalados nas paredes. Nas instalações elétricas dos pontos de tomada não foram encontradas patologias.

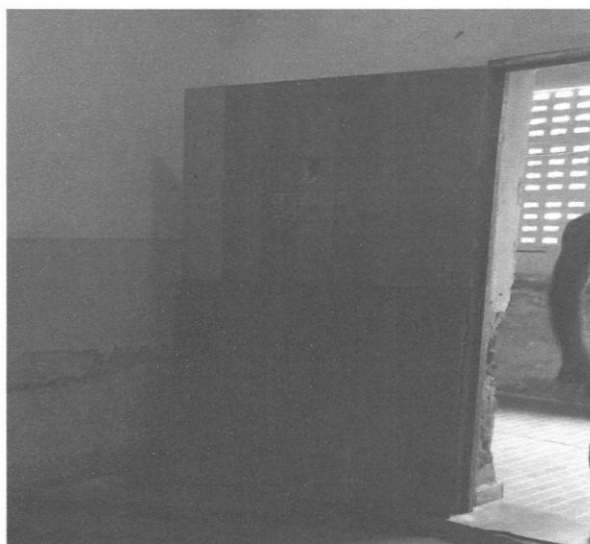
Figura 13 – Porta sala

Durante a vistoria não foram constatadas patologias associadas. Foram testadas sua funcionalidade.

As esquadrias, em sua maioria, apresentavam estado de conservação funcional, não apresentando nenhuma patologia evidente.
