LAUDO TÉCNICO - PRÉDIO DE ALUGUEL SOCIAL PELA PREFEITURA MUNICIPAL DE TAMBORIL-CE

JUNHO DE 2023

TAMBORIL/CE.

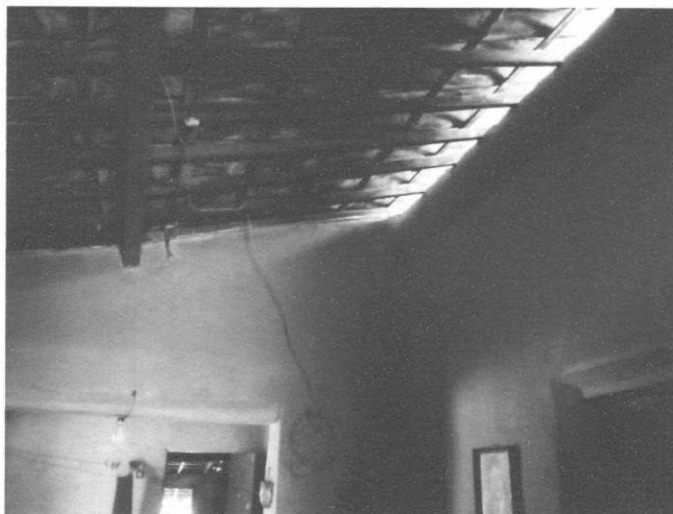
A estrutura da residência é composta por um único pavimento de pilares de concreto armado com cintas de amarração no topo da alvenaria de vedação. A edificação não possui laje ou vigas, e sua cobertura é composta por telhado de madeira com telha cerâmica colonial.

Figura 2 – Estrutura da casa

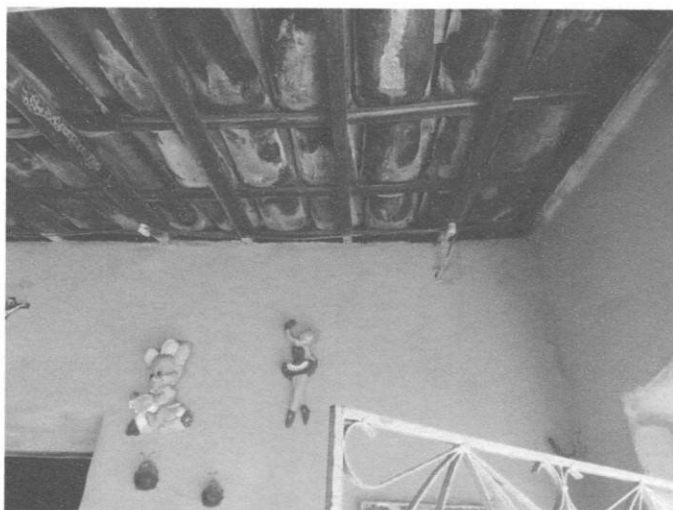
Figura 3 – Caibros e ripas apoiados na parede

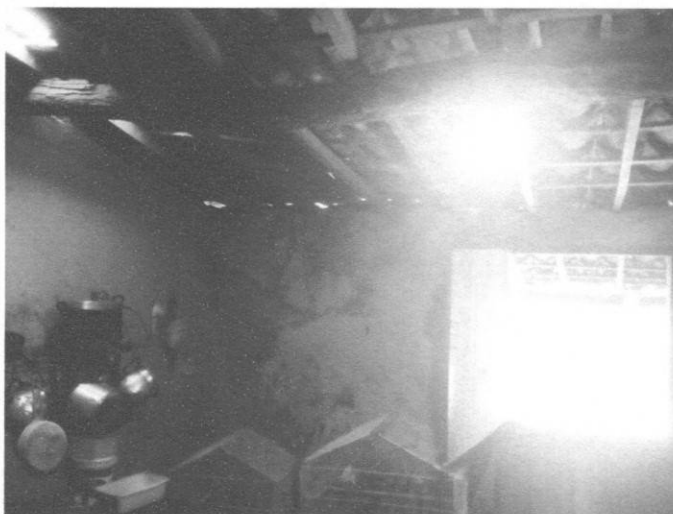
Durante a vistoria foram constatadas patologias aparentes associadas a estrutura do prédio com a caixa d'água em deterioração com vazamento para a laje e parede do banheiro.

Figura 4 – Mancha de umidade parede externa dos banheiros

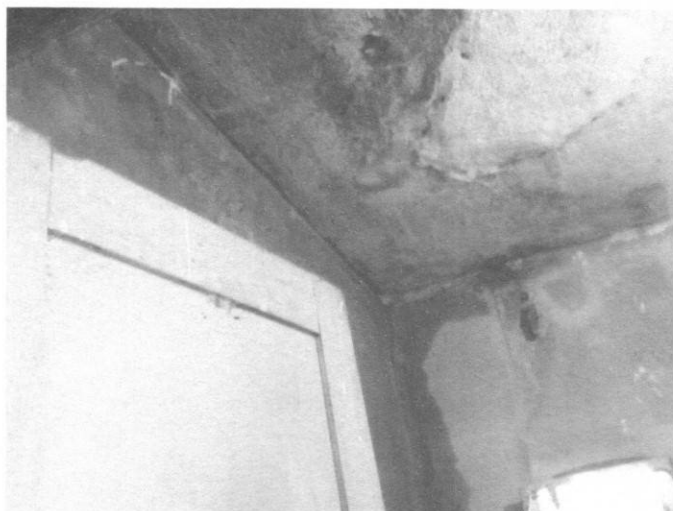
Figura 5 – Umidade na laje do banheiro

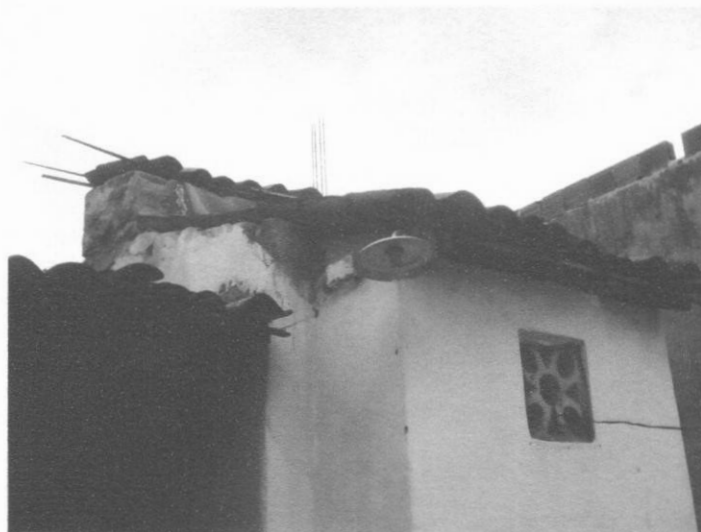
Figura 6 – Caixa d'água em deterioração

Do exposto, conclui-se que o prédio em questão é uma residência simples que possui patologias na caixa d'água que necessita de reparos, com o restante está em boas condições e atende as necessidades básicas. Assim, verifica-se a conformidade da edificação para o uso proposto.

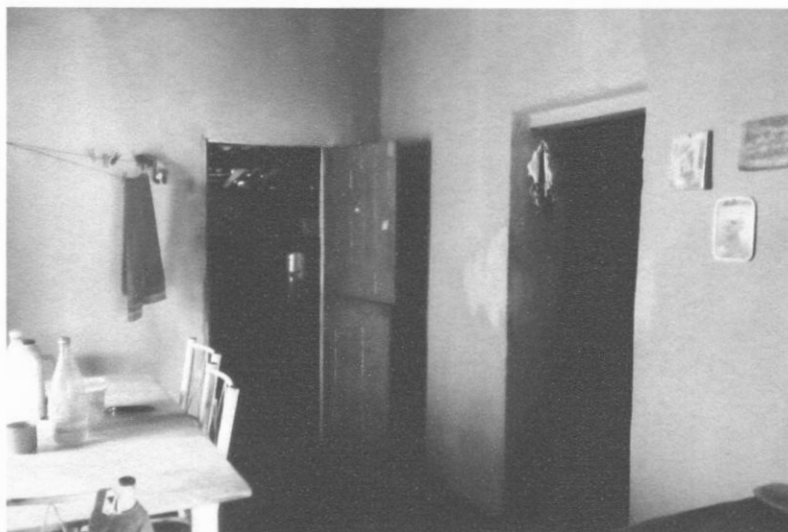
Observa-se que a pintura dentro da casa está em totalmente realizada e tem necessidade de reparação.

Figura 7 – Pintura

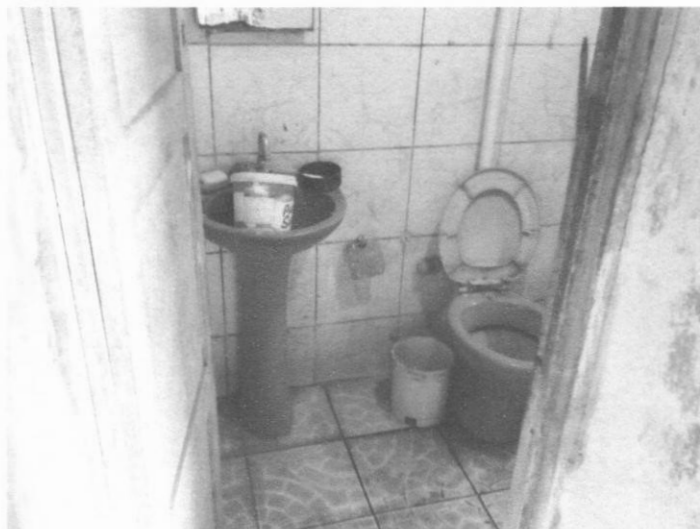
A alvenaria e revestimentos das paredes apresentavam boas condições precisando apenas de pequenos reparos nos revestimentos dos banheiros.

Figura 8 – Revestimento banheiro

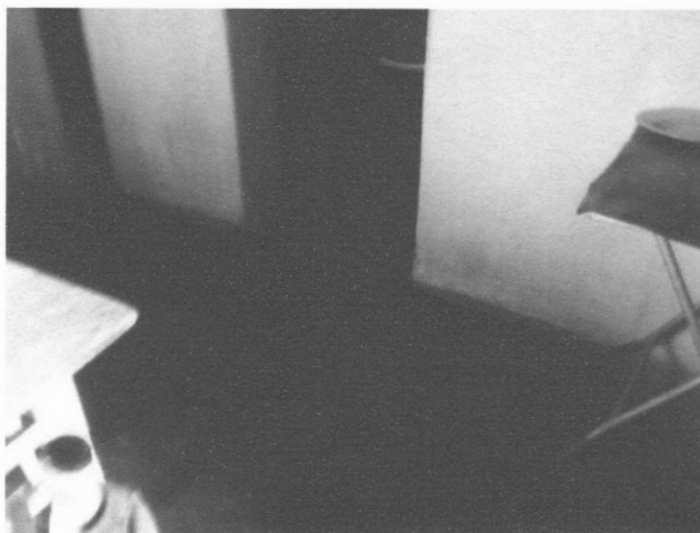
O piso do prédio é constituído de cimento queimado em toda a edificação.

Figura 9 – Piso de cimento queimado

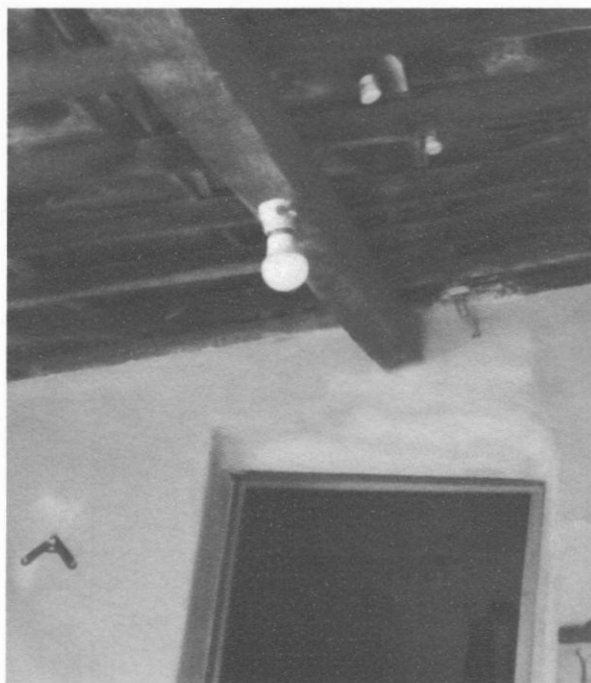
pontos de iluminação não estão todos instalados nas paredes. Nas instalações elétricas dos pontos de tomada não foram encontradas patologias.

Figura 10 – Pontos de iluminação

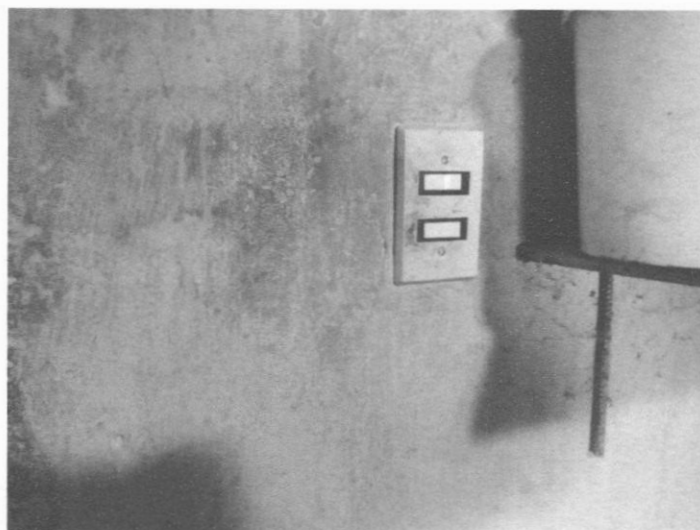
Figura 11 – Interruptor duas teclas

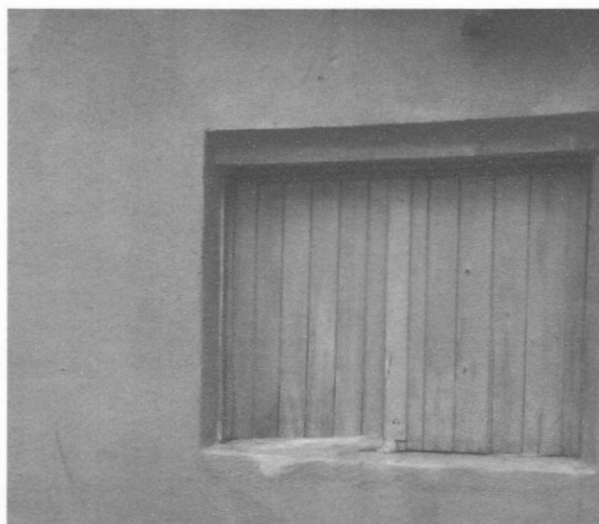
As esquadrias, em sua maioria, apresentavam estado de conservação funcional, não apresentando nenhuma patologia evidente.

Figura 12 – Esquadrias

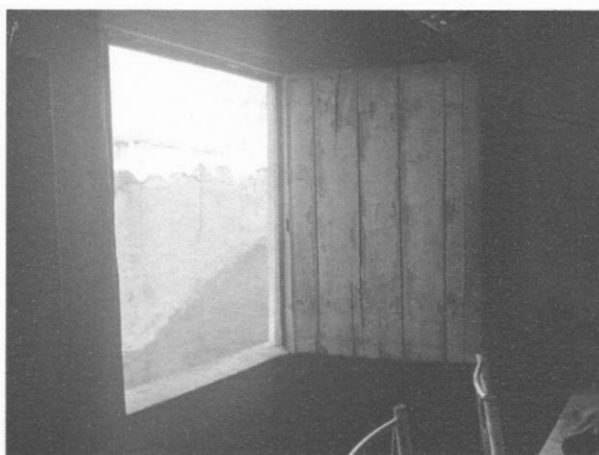
Figura 13 – Esquadrias

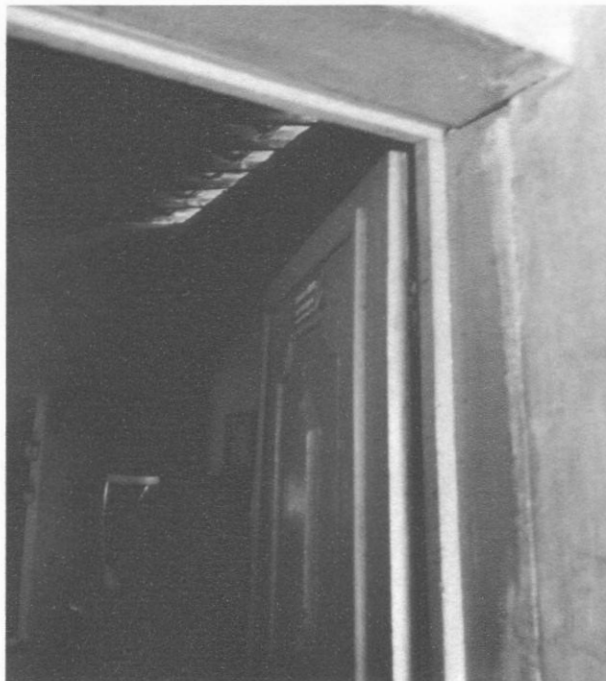
Figura 14 – Porta principal

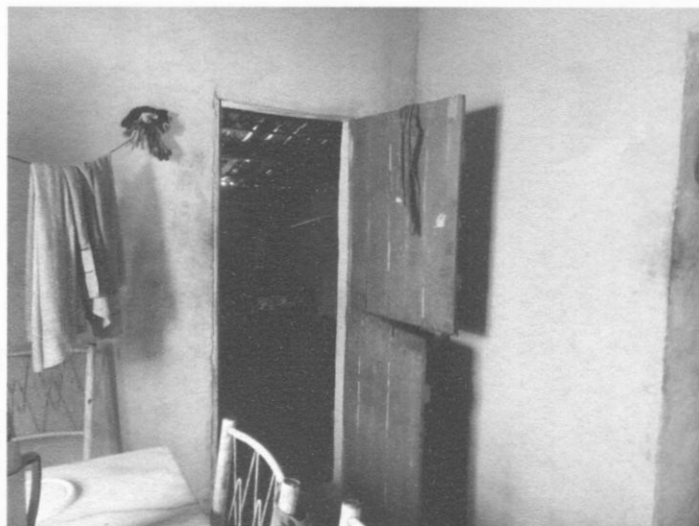
Figura 15 – Porta cozinha

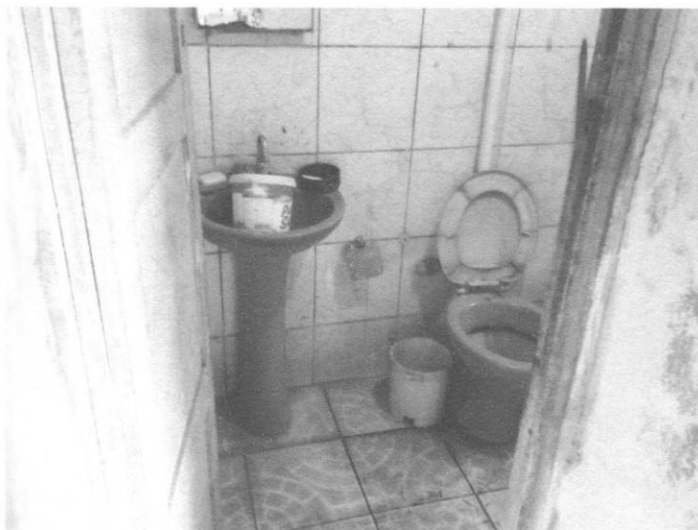
Na vistoria, observou-se que os aparelhos hidrossanitários presentes no primeiro banheiro apresentavam conformidade física e de instalação adequados as normas técnicas. Dessa forma não foram encontradas patologias evidentes neste sistema.

Figura 16 – Instalações hidrossanitárias

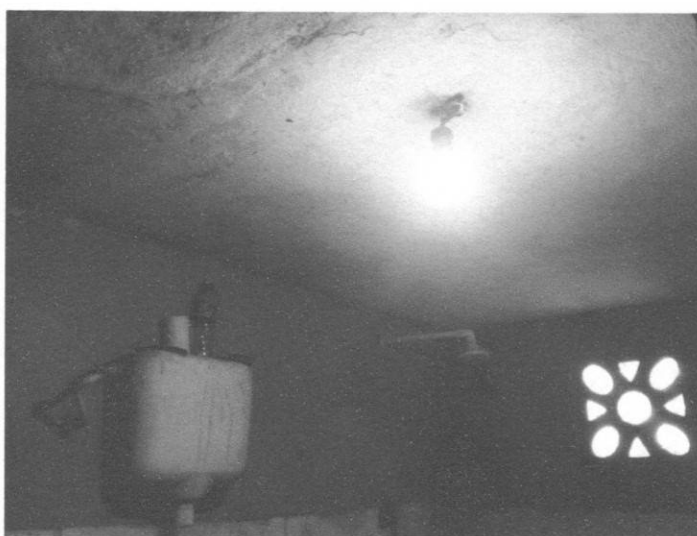
Figura 17 – Instalações hidrossanitárias
