LAUDO TÉCNICO - PRÉDIO DESTINADO A SEDE DO CAPS INFANTIL, TAMBORIL - CE

LAUDO TÉCNICO CAPS INFANTIL – VILA SÃO JOSÉ – TAMBORIL/CE

AGOSTO DE 2023

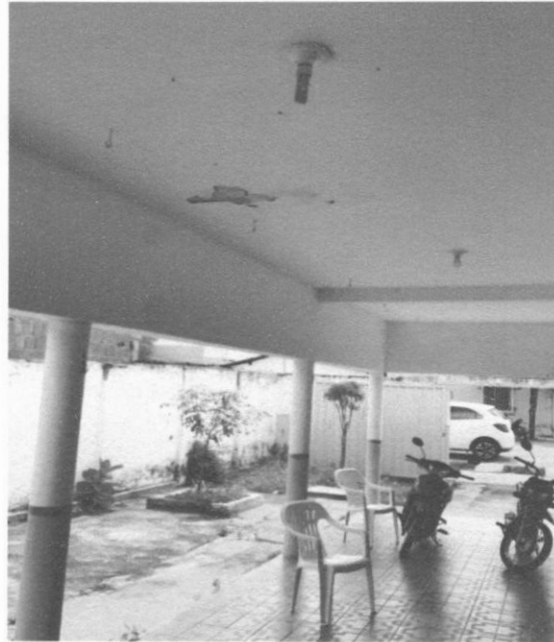
A estrutura do prédio é composta por um único pavimento com laje coberta por telhado de telha colonial. Durante a investigação foi constatado o destacamento da pintura da laje em alguns pontos da estrutura como na laje da área de recepção da população (Figura 2) e no banheiro da sala de enfermagem (Figura 3).

Figura 2 – Destacamento da pintura da laje na área de recepção

O destacamento da pintura é causado principalmente pela infiltração de umidade na laje, que em contato com a cal parcialmente hidratada resulta em uma reação exotérmica, levando a formação de bolhas como destacado e posteriormente a desagregação da pintura. A inspeção visual verifica que com esse processo e devido à baixa espessura do revestimento das armaduras das lajes, a estrutura fica exposta a entrada de outros agentes agressivos por meio do ar ou de soluções aquosas contaminadas

De acordo com a inspeção visual e as informações levantadas acerca do processo de degradação de cada patologia, verifica-se que embora seja difícil precisar as causas e origens de cada patologia, pode-se constatar que algumas delas, como as patologias estruturais, necessitam de reparo imediato pois podem produzir riscos a seus usuários como as patologias relacionadas as instalações elétricas. Outras patologias comprometem o uso adequado da edificação como as patologias relacionadas as fissuras no piso cerâmico. A deficiência no sistema de manejo das águas pluviais pode contribuir para a evolução das patologias relacionadas a umidade como o bolor presente nas paredes e desagregação do revestimento em algumas paredes voltadas para o lado externo. Diante do exposto sugere-se o reparo imediato das patologias relacionadas as instalações elétricas e o acompanhamento da evolução das patologias relacionadas a umidade identificadas neste laudo.

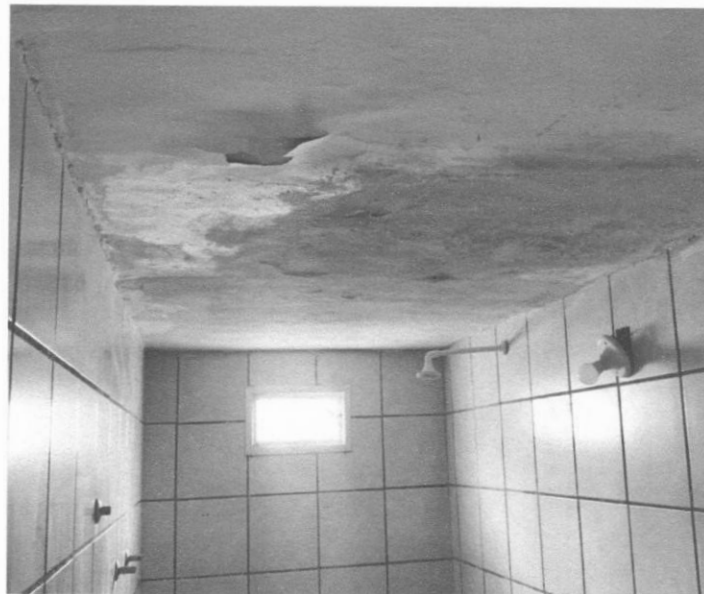
Figura 3 – Destacamento da pintura da laje do banheiro do consultório

Além disso, observou-se uma instalação elétrica de ponto de iluminação em desacordo com as normas técnicas e sem lâmpada como verificado na Figura 13 e um ponto de iluminação elétrica mal instalado como mostrado na Figura 3.

Recomenda-se que sejam sanados tais problemas para que os usuários não sejam afetados no futuro por possíveis sinistros. Nos demais ambientes da edificação não foram encontrados problemas na instalação elétrica.

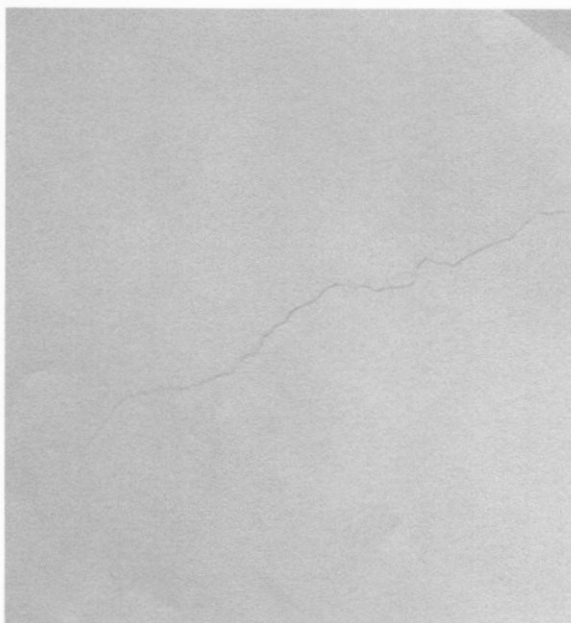
O revestimento das paredes de alvenaria apresenta fissuras diagonais na parede da sala da enfermagem como verificado na Figura 4. Tais fissuras podem ter diversas origens de acordo com o grau da manifestação patológica, e essa manifestação pode ser classificada em ativa e passiva a depender de como o agente patológico está agindo. Dentre as causas possíveis dessa patologia estão as movimentações térmicas devido a variações de concentração de umidade e intensidade da radiação solar.

Figura 4 – Fissura na parede do consultório

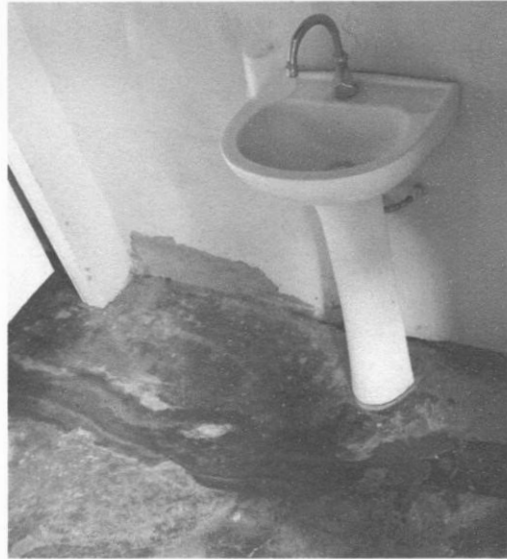
No banheiro constatou-se uma patologia associada ao revestimento da parede como observado na Figura 5. Tal patologia advém da infiltração de umidade do banheiro na parede.

Figura 5 – Revestimento da parede do banheiro social deteriorado

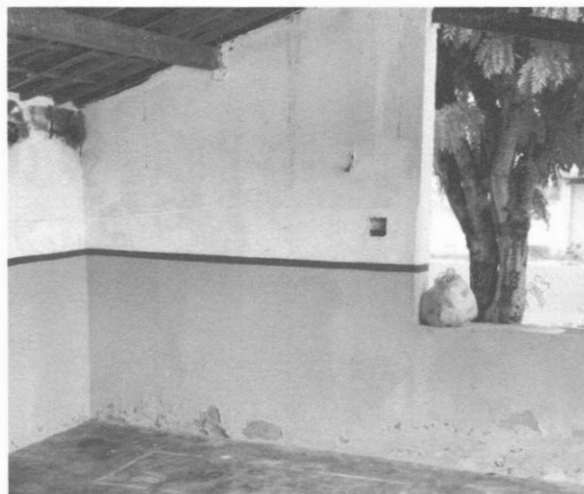
Em paredes voltadas para o lado externo da edificação, observou-se uma presença acentuada de patologias relacionadas aos revestimentos. Toma-se como exemplo a parede externa verificada na Figura 6 que por estar exposta aos agentes agressivos como CO₂ e a umidade existente no ambiente, principalmente em dias de chuva, apresenta incidência maior de desagregação de pintura e parte dos revestimentos da parede.

Figura 6 – Revestimento da parede externa desagregado

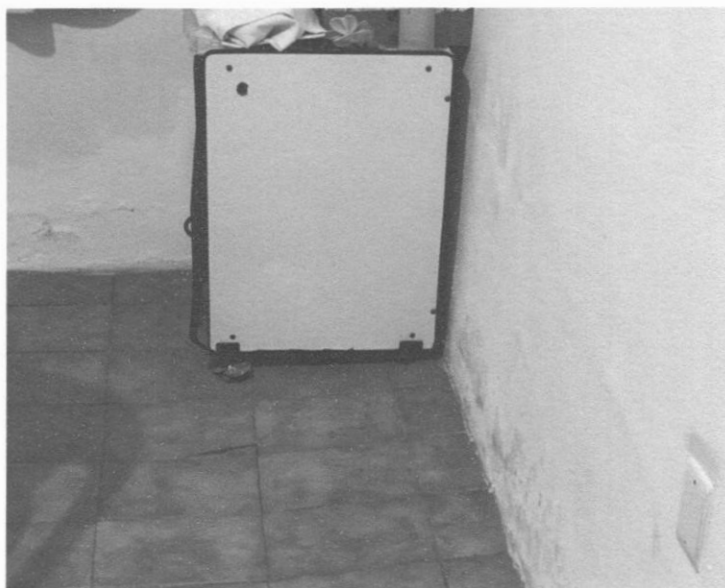
Constatou-se ainda em diversos pontos da edificação, a fissuração do piso cerâmico. O piso da edificação apresenta patologias como fissuras que causam sobressalências afetando o estado de serviço adequado ao bom uso da edificação em alguns locais como mostrado na Figura 7 e Figura 8.

Figura 7 – Fissura no piso do consultório

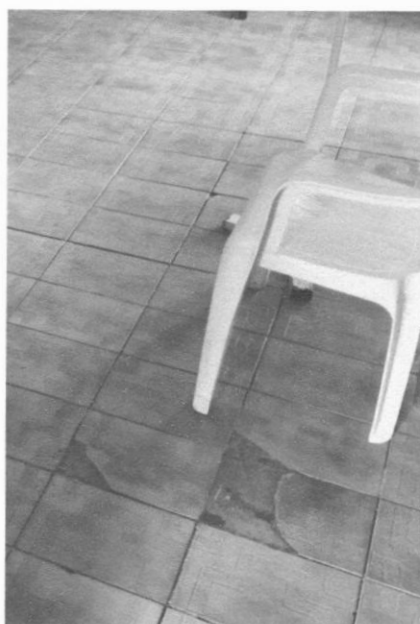
Figura 8 – Fissura no piso na sala de recepção

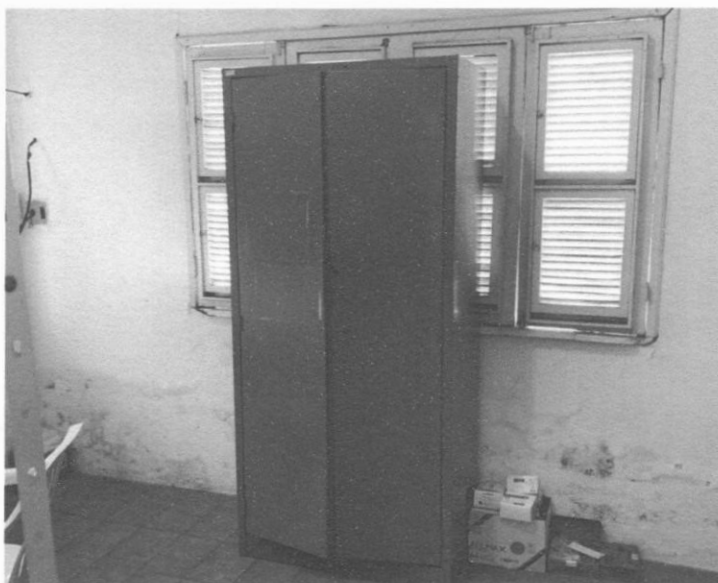
Observa-se ainda a presença de bolor na parte inferior de algumas paredes externas da edificação resultado do acúmulo de fungos em locais da edificação que

possuem pouca luminosidade e presença de umidade. A umidade neste caso é ocasionada pela água advinda da fundação mal impermeabilizadas que ascende a superfície por capilaridade, ocasionando a patologia descrita. Observa-se esta patologia nas Figuras 9 e 10.

Figura 9 – Bolor na parede da sala de medicamentos

Para evitar o surgimento de novas patologias ou agravamento das existentes, sugere-se no futuro a execução de um projeto de escoamento das águas pluviais provenientes do telhado para evitar o acúmulo de umidade no solo que circunda o

prédio, e, assim, evitar que a fundação mal impermeabilizada absorva água e que esta ascenda ao piso da edificação, paredes e revestimentos.

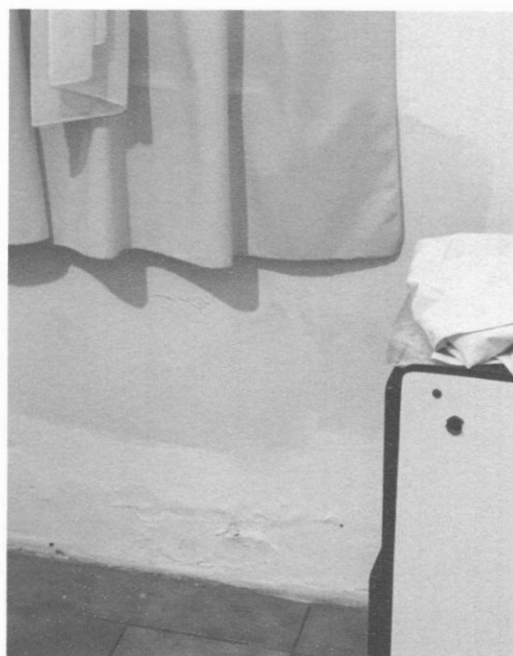
Figura 10 – Umidade no consultório

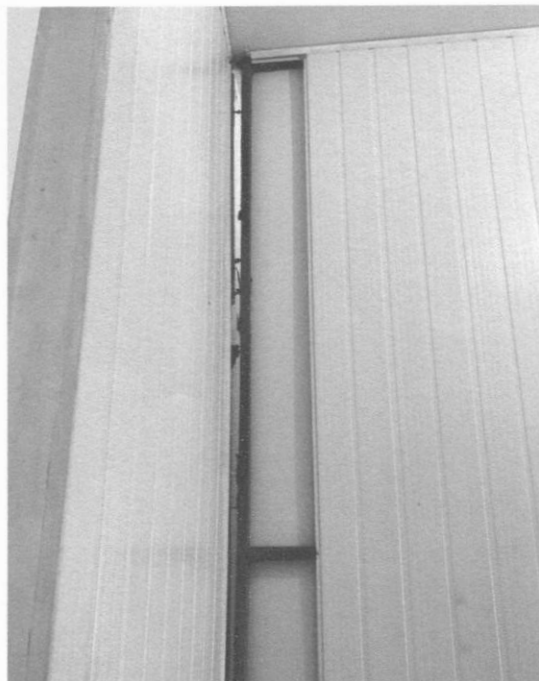
Observou-se também uma divisória de PVC deteriorada como observado na Figura 11.

Figura 11 – Divisória PVC deteriorada

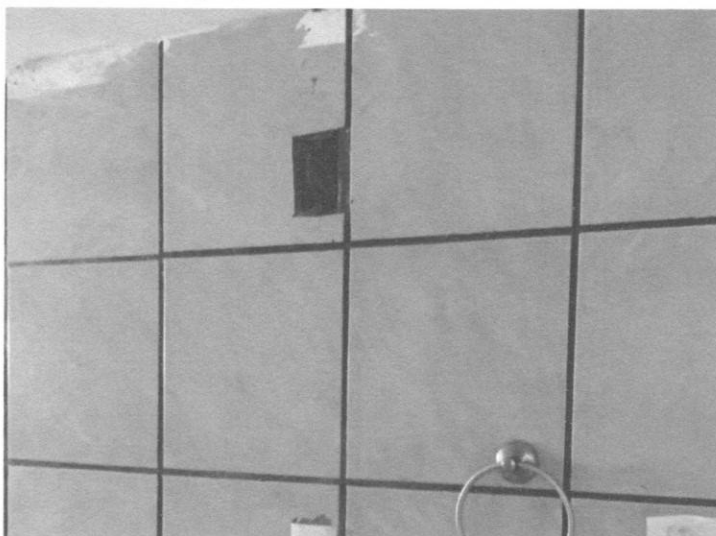
Porém observou-se as seguintes patologias relacionadas a instalação elétrica. No banheiro observou-se uma caixa de passagem com fiação exposta, sem tampa cega como verificado na Figura 12.

Figura 12 – fiação exposta em caixa de passagem

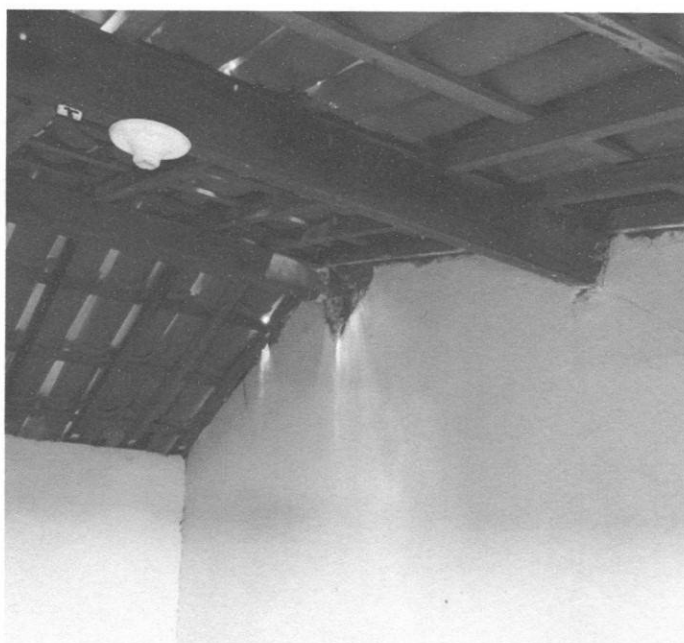
*Figura 13 – Instalação de ponto de iluminação em
desacordo com as normas técnicas*

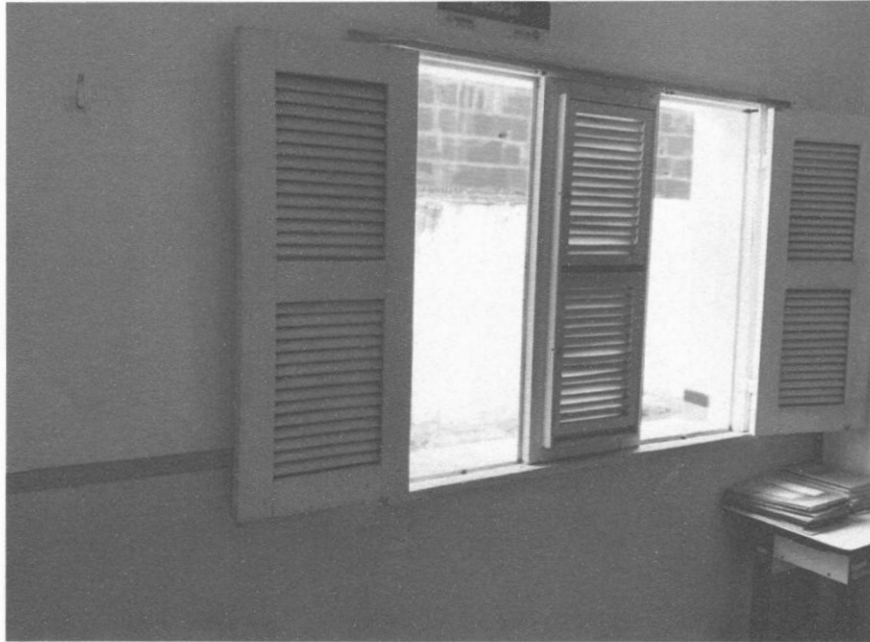
As esquadrias apresentavam boa funcionalidade para seus usuários, apesar de algumas janelas voltadas para o lado externo apresentavam manchas escuras devido a umidade como observado na Figura 14.

Figura 14 – Janela exposta a umidade

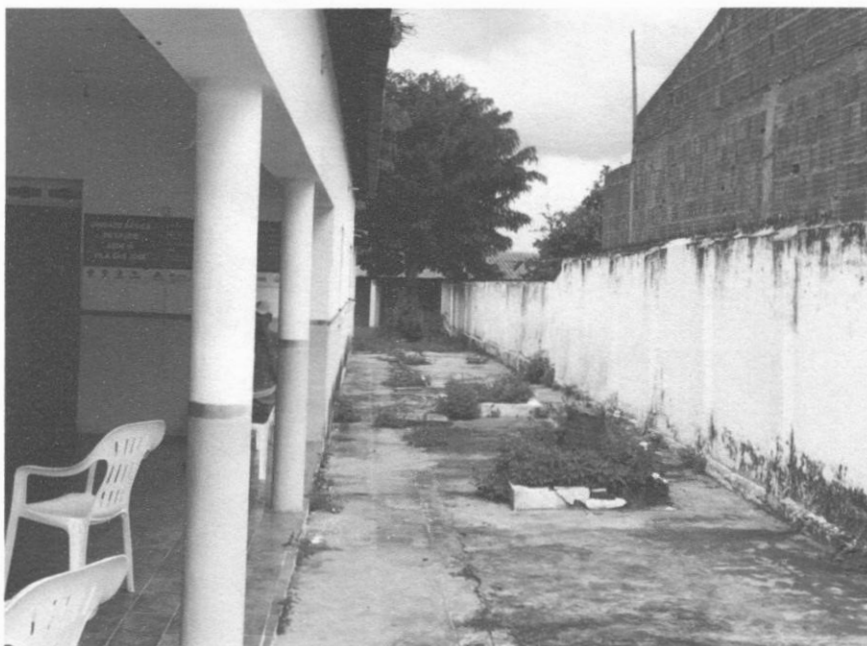
As instalações de manejo de águas pluviais como telhado apresentavam-se deficientes, não possuindo calhas, condutores verticais e horizontais para conduzir a água a sarjeta da rua como mostrado na Figura 15. Dessa forma, a água coletada pelo telhado acumula-se no piso da área externa a edificação e, assim, contribui para o surgimento e/ou agravamento das patologias relacionadas a umidade anteriormente descritas neste laudo.

Figura 15 – Telhado sem calha
