Prefeitura de Tamboril

LAUDO TÉCNICO – PRÉDIO DE ALUGUEL PELA PREFEITURA MUNICIPAL DE
TAMBORIL-CE

A edificação objeto do presente laudo de vistoria é o prédio destinado a aluguel para fins de funcionamento como base de alojamento para operadores de maquinários pela Prefeitura Municipal de Tamboril através da Secretaria de Infraestrutura e Serviços Públicos. Este imóvel está localizado na Rua José Leandro de Melo, Bairro Conjunto José Mota, 398, Tamboril – CE, 63750-000.

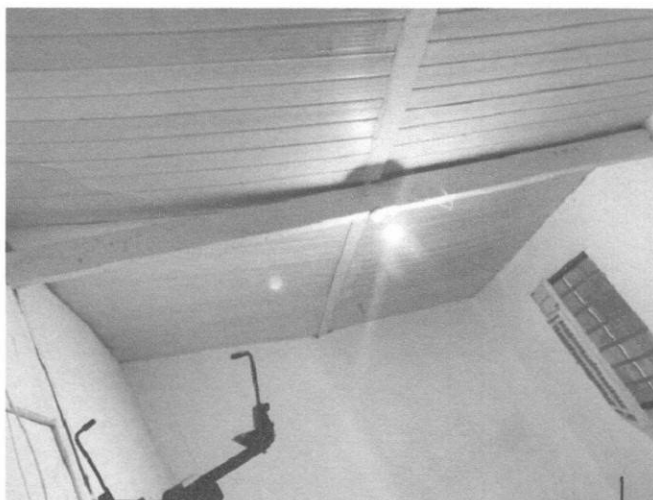
Figura 2 – Teto

Notou-se em uma das salas a presença de uma viga de madeira utilizada para iluminação e sustentação do forro de PVC. Assim é necessário que se observe constantemente a estabilidade da viga e do forro, pois esta instalação está em desacordo com o preconizado pela ABNT para instalação de forro e de iluminação.

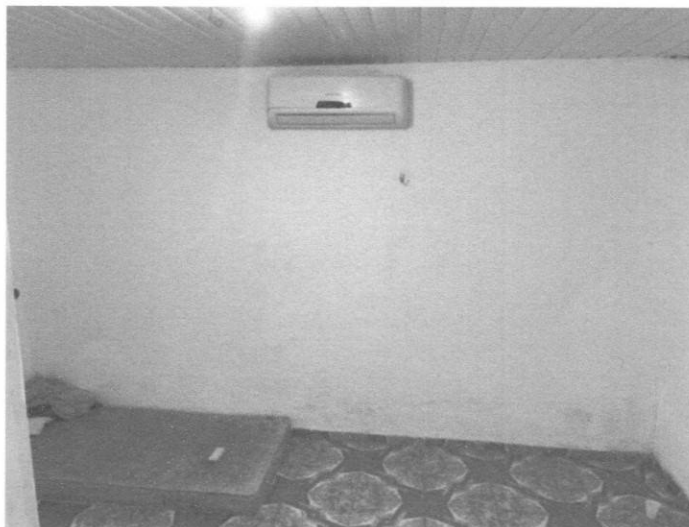
Figura 4 – Manchas no revestimento

A alvenaria e revestimentos das paredes apresentavam poucas manchas de umidade em algumas paredes do prédio. Os agentes agressivos presentes na umidade advinda da fundação mal impermeabilizada se misturam com os compostos da pasta de cimento utilizada no revestimento das paredes, e assim, ocorrem reações químicas que levam a desagregação do revestimento cimentício. A desagregação se mostrou mais evidente em locais onde a umidade advinda da fundação se tornou mais evidente, ou seja, nas proximidades do piso. Além disso, notou-se a desagregação do revestimento na parte externa da edificação, no recuo posterior (muro) da mesma. Tais fatos estão expostos nas Figuras 3 e 4.

Observa-se que a pintura apresenta manchas relacionadas a umidade presente em alguns pontos da edificação. Além disso, observa-se desagregação da pintura em um processo que surgem bolhas de ar que provocam a desagregação da mesma em tais pontos do ambiente. As tintas podem formar bolhas por causa da umidade sobre a cobertura. Isto pode ter ocorrido por causa da capacidade limitada de adesão, tenha sido aplicada em uma superfície esfarelada ou suja que tenha comprometido a adesão da tinta ou não tenha tido tempo suficiente para secar.

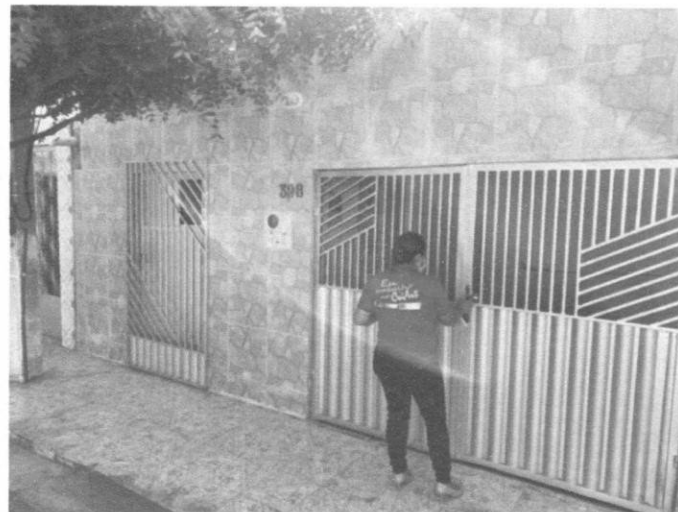
Figura 9 – Portão de entrada

Durante a vistoria não foram constatadas patologias associadas. Foram testadas sua funcionalidade.

As esquadrias, em sua maioria, apresentavam estado de conservação funcional, não apresentando nenhuma patologia evidente.

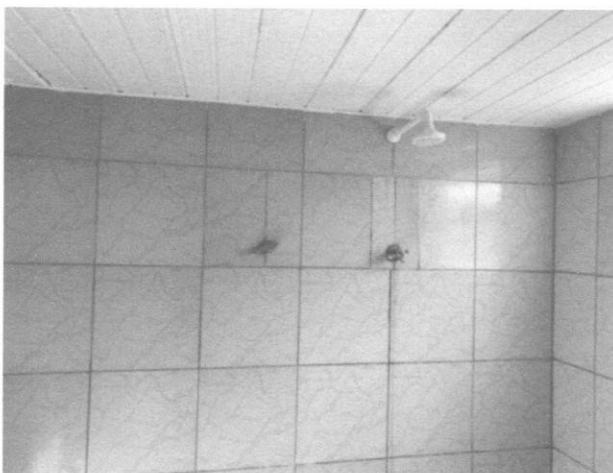
Figura 11 – Instalações hidrossanitárias banheiro

Na vistoria, observou-se que os aparelhos hidrossanitários presentes no banheiro apresentavam conformidade física e de instalação adequados as normas técnicas.
