LAUDO TÉCNICO – PRÉDIO DE ALUGUEL SOCIAL PELA PREFEITURA
MUNICIPAL DE TAMBORIL-CE

SETEMBRO DE 2023

TAMBORIL/CE.

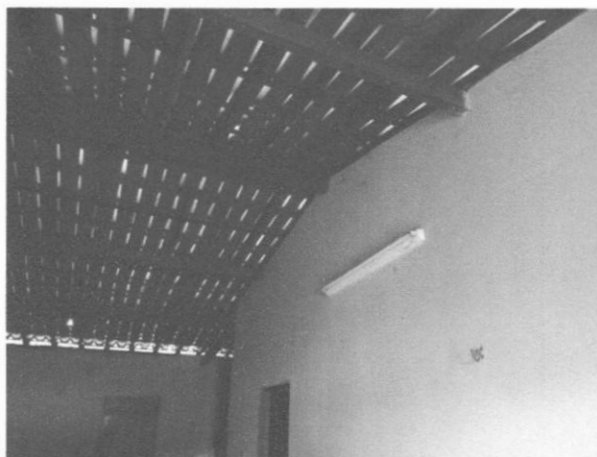
Figura 2 – Estrutura da casa

Durante a vistoria foi constatada uma patologia aparente, infiltração por capilaridade que consiste na absorção da água pelas vigas baldrame e alvenarias, sendo mais recorrente em solo argiloso. O madeiramento, caibros, ripas e linhas, assim como as telhas são novos. Porém, destacar-se pôr a casa ter sua estrutura apoiada nas paredes sugere-se o acompanhamento constante dos surgimentos de fissuras, visto que as paredes de alvenaria são as principais responsáveis pela sustentação do telhado de madeira. As vigas de madeira que sustentam o telhado apresentam-se engastadas nas paredes e, dessa forma, favorecem o surgimento de patologias associadas a carga pontual exercida em um ponto, como verificado na Figura 2 e 3.

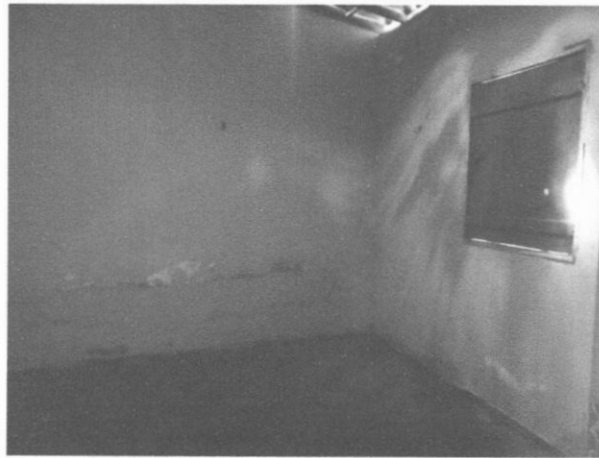
Figura 4 – Absorção de água pela viga baldrame

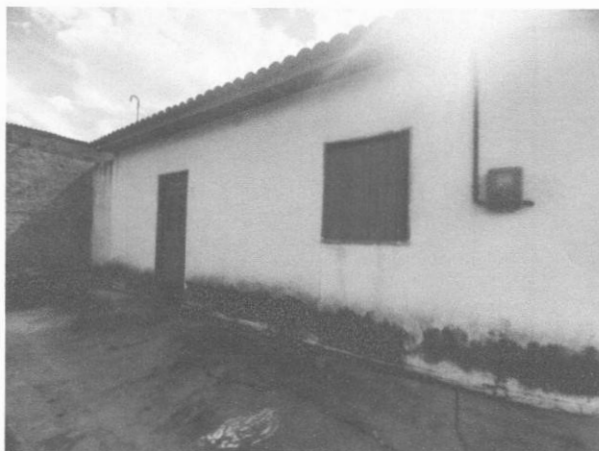
Figura 5- Infiltração por capilaridade

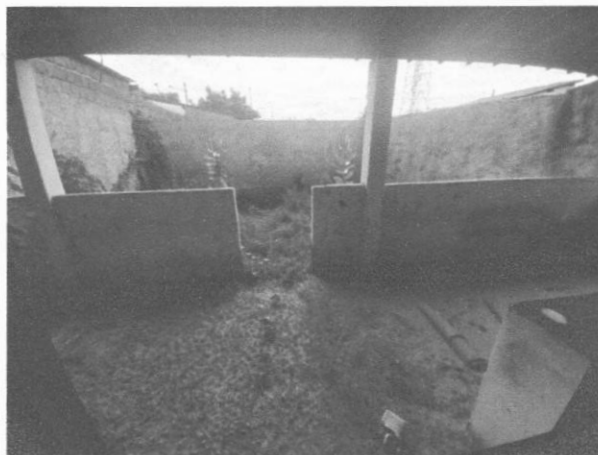
Figura 6 – Infiltração por capilaridade

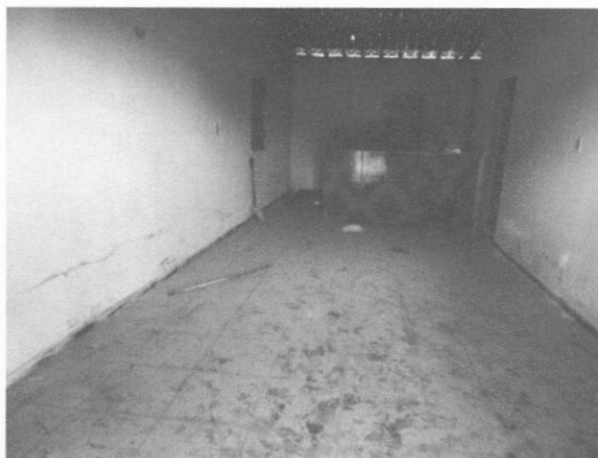
Figura 7 – Revestimento paredes

A alvenaria apresenta boas condições, o revestimento das paredes está em boas condições no seu geral com exceções em alguns pontos observando a umidade aparente nesses pontos do revestimento em degradação decorrente do caimento da água do telhado. O piso da edificação é completo em cerâmica.

Do exposto, conclui-se que o prédio em questão é uma residência simples que não possui patologias aparentes e segue todas as diretrizes para um bom funcionamento apenas ter monitoramento adequado para que não haja patologias em suas paredes. Assim verifica-se a conformidade da edificação para uso proposto.

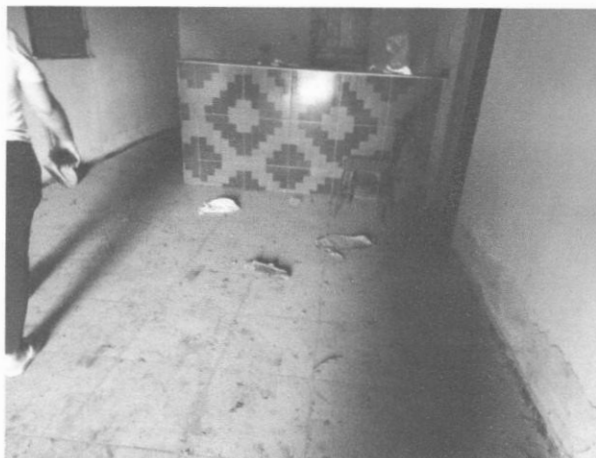
Figura 9 – Revestimento cerâmico completo

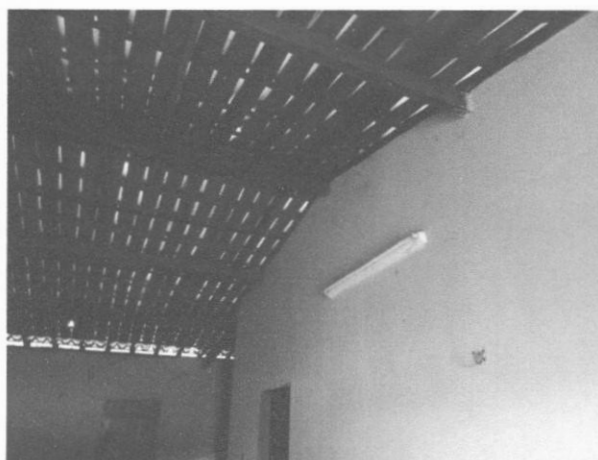
Figura 10 – Lâmpada

Durante a vistoria verificou-se que todos os pontos de iluminação e de tomada apresentavam pleno funcionamento ininterrupto de energia elétrica. Observou-se que os pontos de iluminação não estão todos instalados nas paredes. Nas instalações elétricas dos pontos de tomada não foram encontradas patologias.

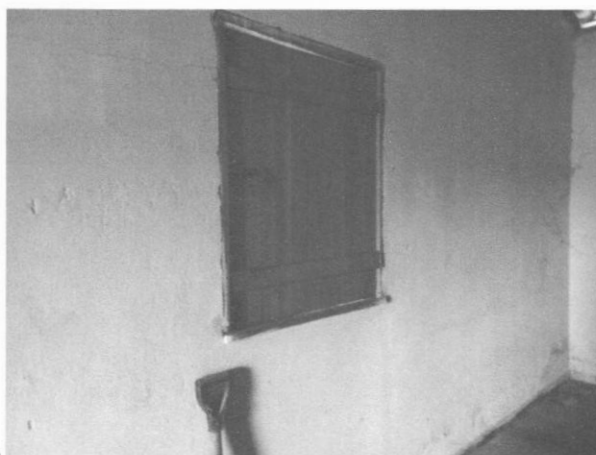
Figura 12 – Janela

As esquadrias, em sua maioria, apresentavam estado de conservação funcional, não apresentando nenhuma patologia evidente.

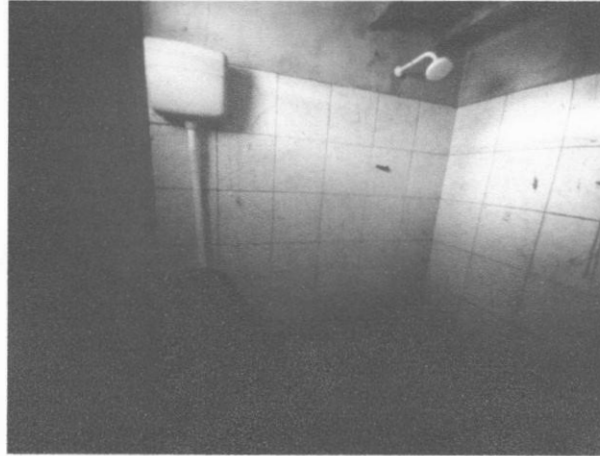
Figura 14 – Instalações hidrossanitárias banheiro

Na vistoria, observou-se que os aparelhos hidrossanitários presentes no banheiro apresentavam conformidade física e de instalação adequados as normas técnicas.
