LAUDO TÉCNICO – PRÉDIO DE ALUGUEL SOCIAL PELA PREFEITURA  
MUNICIPAL DE TAMBORIL-CE

SETEMBRO DE 2023

TAMBORIL/CE.

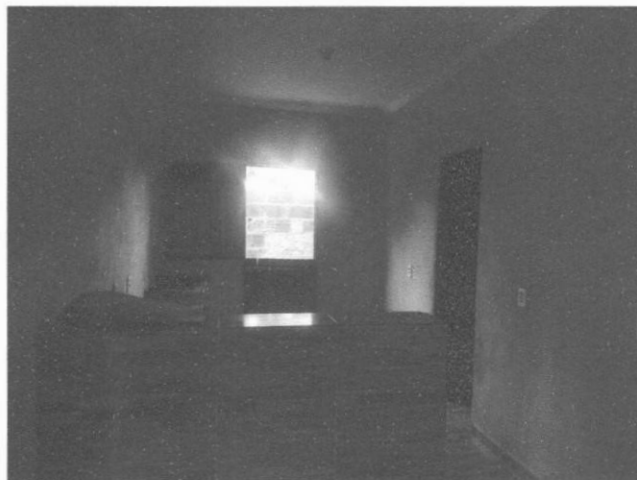
A estrutura da residência é composta por um único pavimento de pilares de concreto armado com cintas de amarração no topo da alvenaria de vedação. A edificação possui laje ou vigas não finalizadas e sua cobertura é composta por telhado de madeira com telha cerâmica colonial, com forro de gesso.

Porém, destaca-se que devido a casa ter sua estrutura apoiada nas paredes, deve-se realizar o acompanhamento constante dos surgimentos de fissuras, visto que as paredes de alvenaria são as principais responsáveis pela sustentação do telhado de madeira. As vigas de madeira que sustentam o telhado apresentam-se engastadas nas paredes e, dessa forma, favorecem o surgimento de patologias associadas a carga pontual exercida em um ponto.

*Figura 2 – Estrutura da casa com forro de gesso*

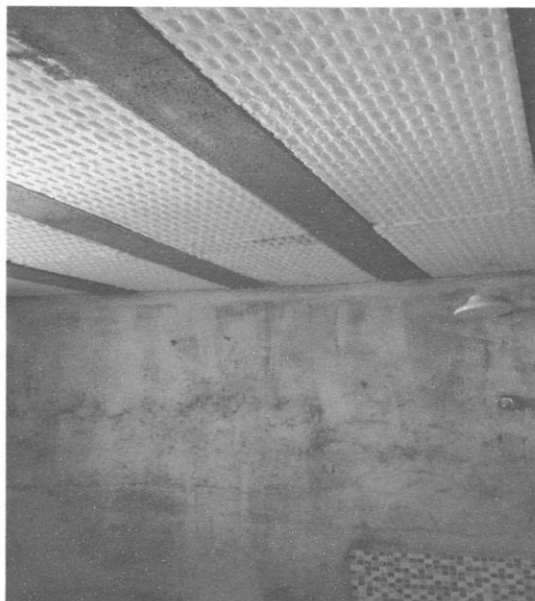
*Figura 3 – Estrutura da laje do banheiro não finalizada*

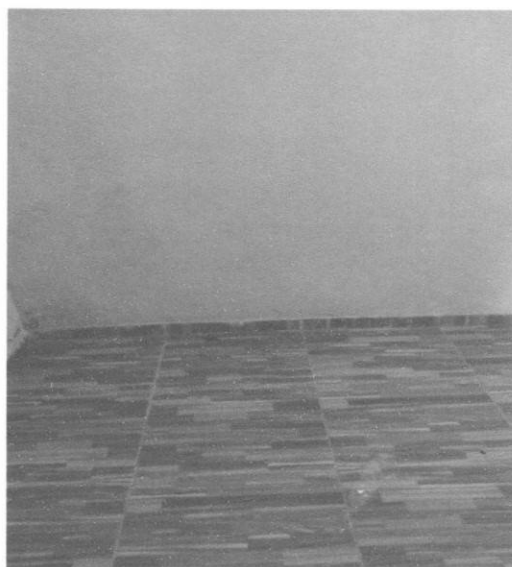
A alvenaria apresenta boas condições e o revestimento das paredes está em condições satisfatórias no seu geral.

*Figura 4 – Revestimento paredes*

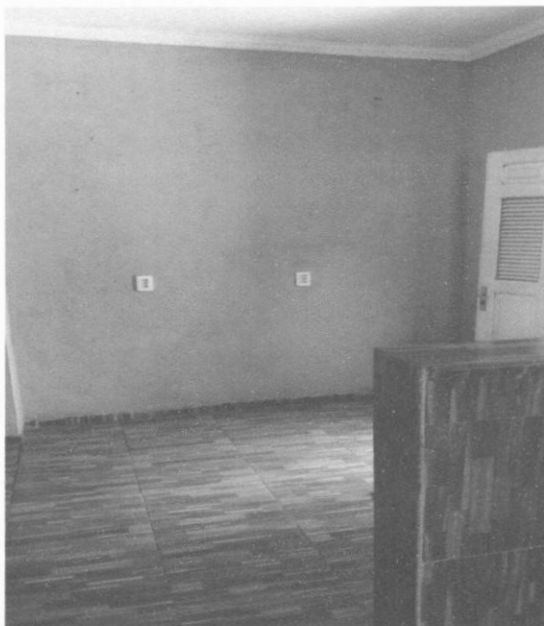
*Figura 5 – Revestimento paredes*

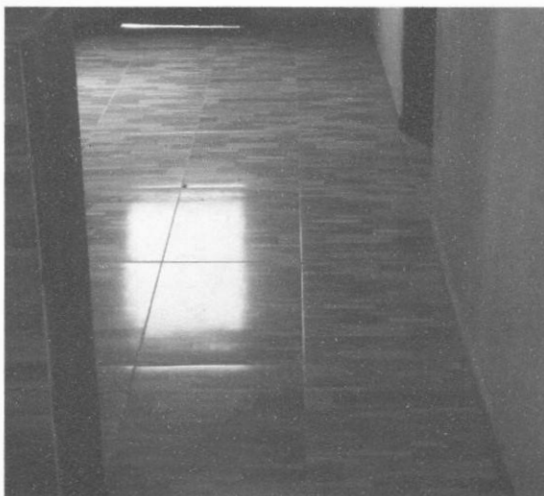
O piso da edificação é revestido em cerâmica em sua totalidade. Esses fatos estão registrados nas Figuras 4, 5 e 6.

*Figura 6 – Revestimento cerâmico completo*

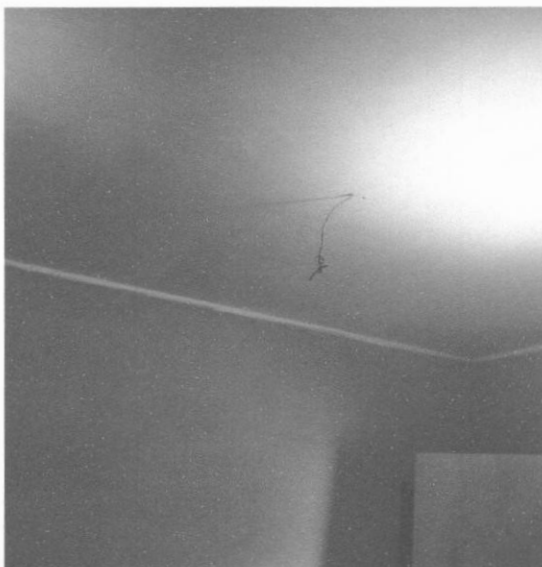
Durante a vistoria verificou-se que todos os pontos de iluminação e de tomada apresentavam pleno funcionamento ininterrupto de energia elétrica. Observou-se que os pontos de iluminação estão todos instalados no teto. Nas instalações elétricas dos pontos

*Figura 7 – Ponto de iluminação*

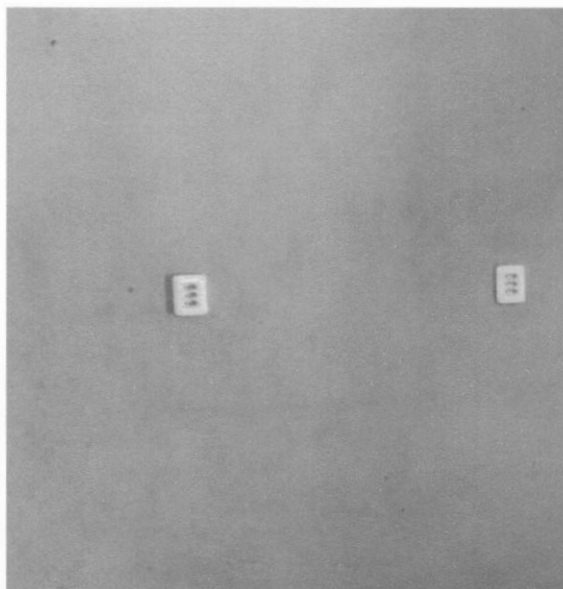
de tomada não foram encontradas patologias. Os fatos podem ser observados nas Figuras 7 e 8.

*Figura 8 – Pontos de tomadas*

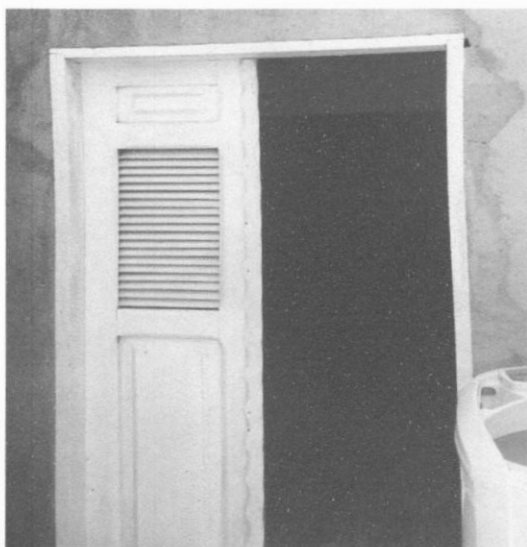
As esquadrias, em sua maioria, apresentavam estado de conservação funcional, não apresentando nenhuma patologia evidente, como constatado nas Figuras 9, 10 e 11.

*Figura 9– Porta para lavanderia*

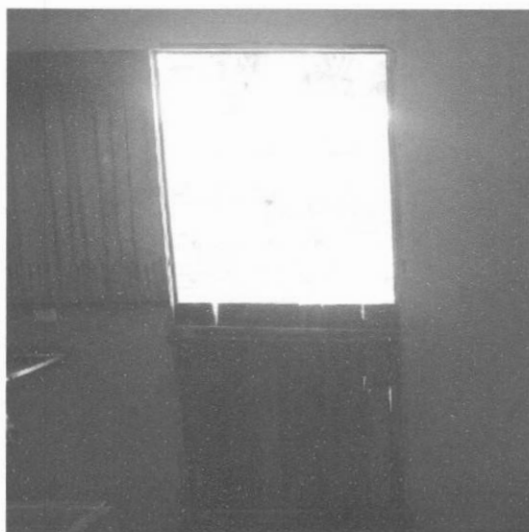
*Figura 10– Porta cozinha*

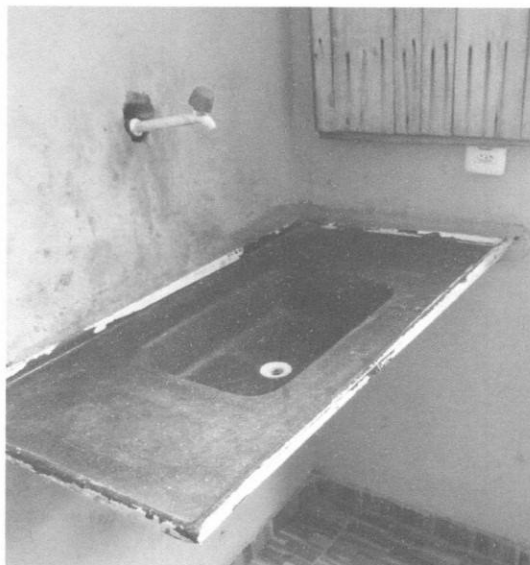
Estes apresentavam conformidade física e de instalação adequados as normas técnicas. Tais fatos podem ser observados nas Figuras 11 a 15.

*Figura 11- Instalações hidrossanitárias: lavanderia*

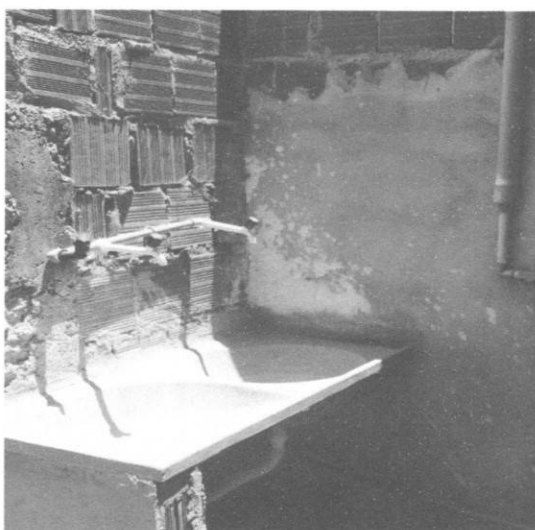
*Figura 12 – Instalações hidrossanitárias: lavanderia*

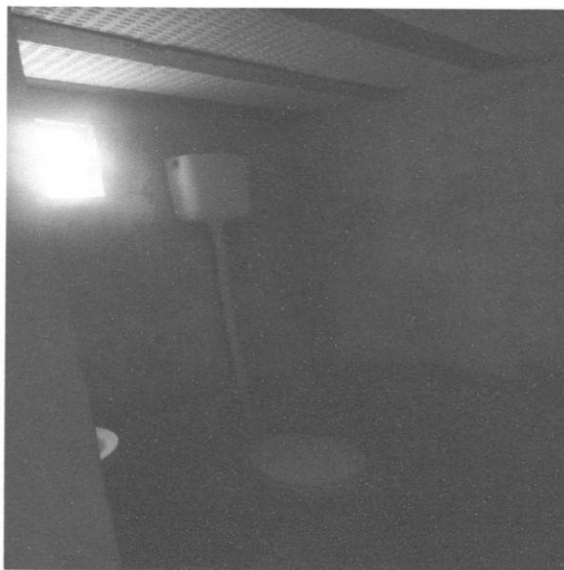
*Figura 13 – Instalações hidrossanitárias: banheiro*

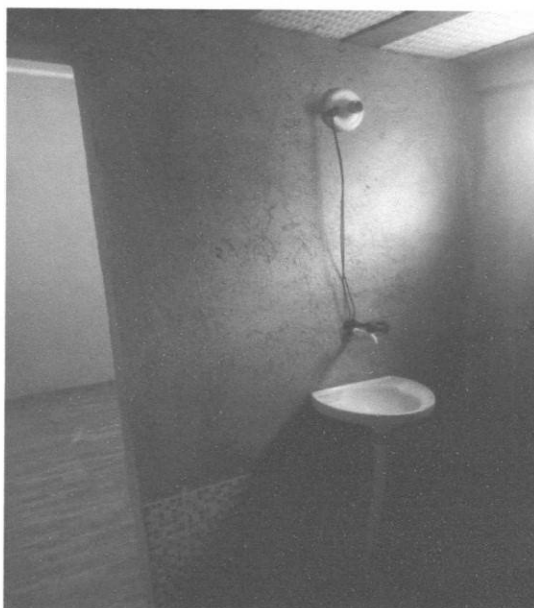
*Figura 14 – Instalações hidrossanitárias: banheiro*

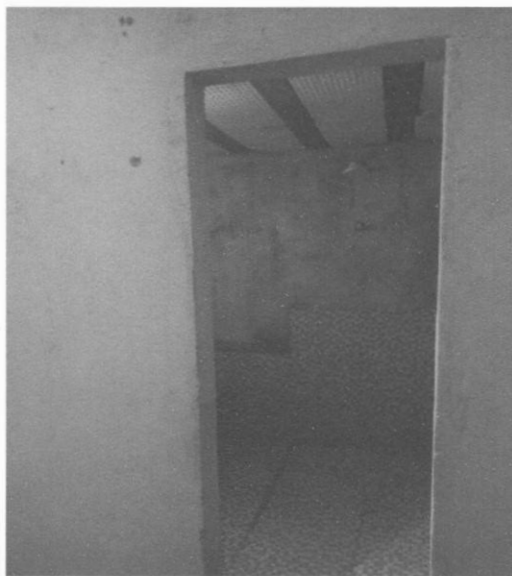
*Figura 15 – Instalações hidrossanitárias: banheiro*
