LAUDO TÉCNICO – PRÉDIO DE ALUGUEL PELA PREFEITURA
MUNICIPAL DE TAMBORIL-CE

2.2. Objeto da inspeção

A edificação objeto da inspeção é uma residência destinada aluguel para base de apoio do Departamento Municipal de Trânsito e de Transportes (DEMUTRAN) de pela Prefeitura Municipal de Tamboril na sede urbana do município. O presente laudo objetiva observar as condições da residência para renovação de contrato de locação da residência entre o município e o proprietário do imóvel. Observa-se que a realização do laudo deve servir de parâmetros para as decisões a serem tomadas posteriormente pelos gestores do município.

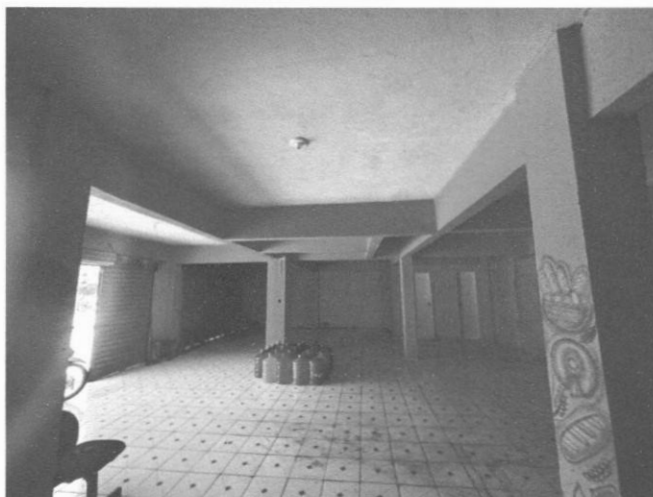
A estrutura da edificação é composta por um único pavimento de pilares de concreto armado com cintas de amarração no topo da alvenaria de vedação. A edificação possui laje e sua cobertura é composta por telha de fibrocimento.

A edificação tem sua estrutura apoiada por vigas e pilares; deve-se realizar o acompanhamento constante dos surgimentos de fissuras, visto que estes são os principais responsáveis pela sustentação da laje e dos demais elementos. Destaca-se o monitoramento das telhas de fibrocimento para não se afastarem e ocasionar patologias na estrutura da laje.

Figura 2 – Estrutura do prédio

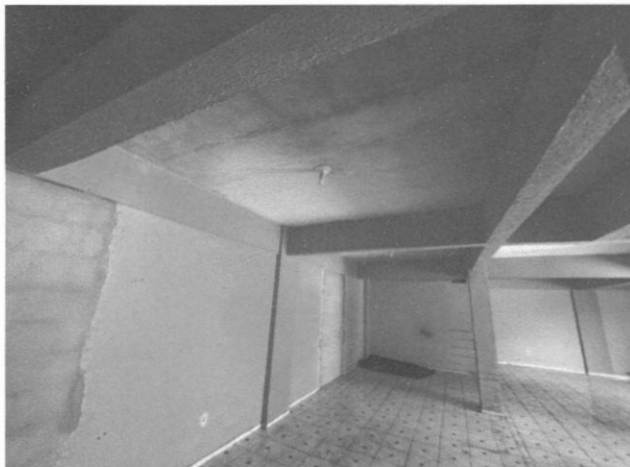
Figura 3 – Estrutura do prédio

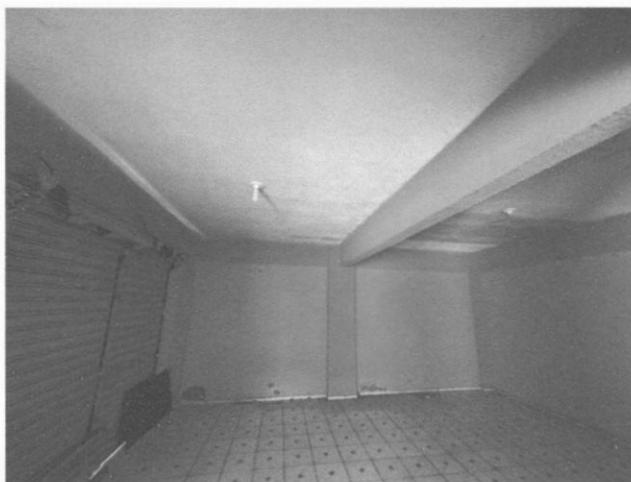
A alvenaria apresenta boas condições e o revestimento das paredes está em condições satisfatórias no geral; salienta-se que em alguns locais a alvenaria está revestida apenas com reboco, sem pintura. Os banheiros são todos revestidos por cerâmica, sem nenhuma patologia aparente.

Figura 4 – Revestimento paredes

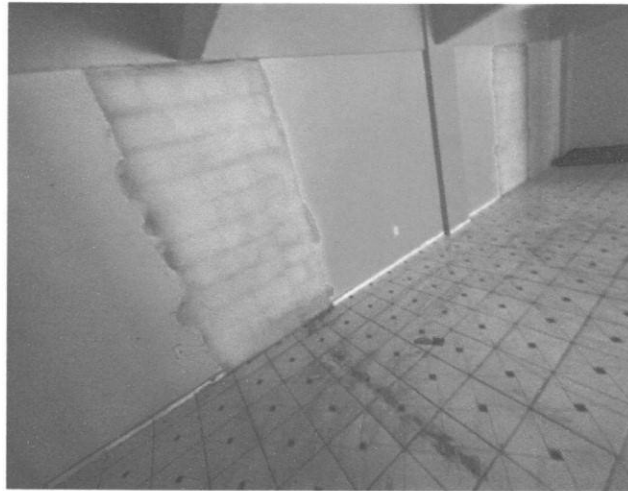
Figura 5 – Revestimento de paredes pequenos locais no reboco sem pintura

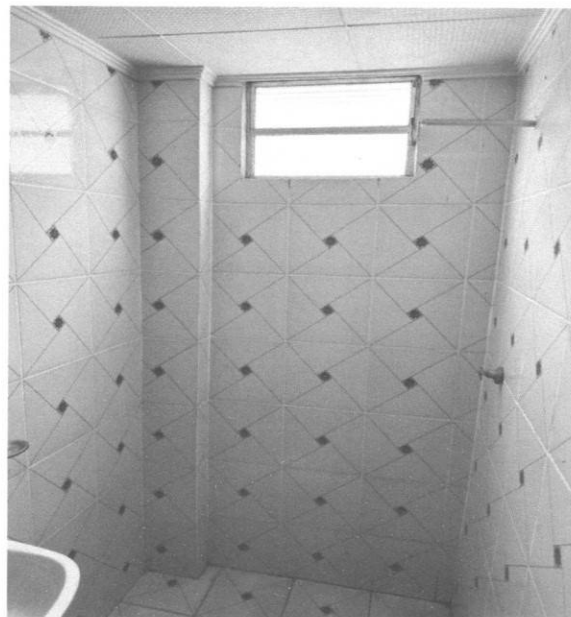
Figura 6 – Revestimento cerâmico em bom estado nos banheiros

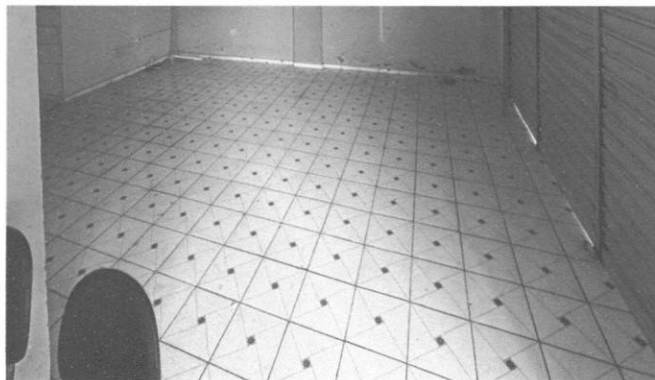
O piso da edificação é revestido em cerâmica em sua totalidade.

Figura 7 - Revestimento piso cerâmico por completo na edificação

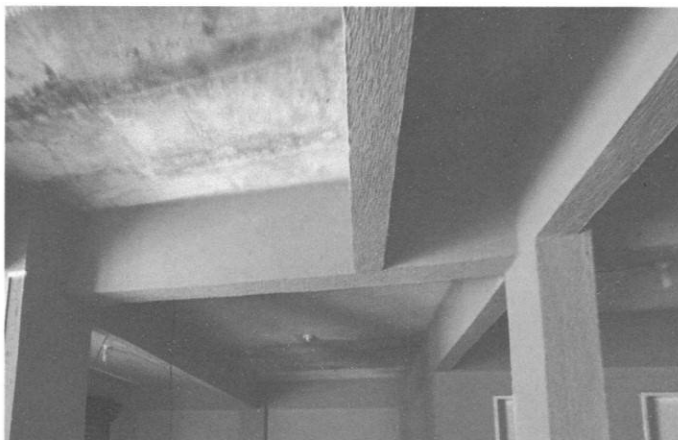
Durante a vistoria verificou-se que todos os pontos de iluminação e de tomada apresentavam pleno funcionamento ininterrupto de energia elétrica. Observou-se que os pontos de iluminação estão todos instalados, em sua maioria, na laje da edificação. Nas instalações elétricas dos pontos de tomada e interruptores não foram encontradas patologias. Os fatos podem ser observados nas Figuras 8, 9 e 10.

Figura 8 – Pontos de iluminação

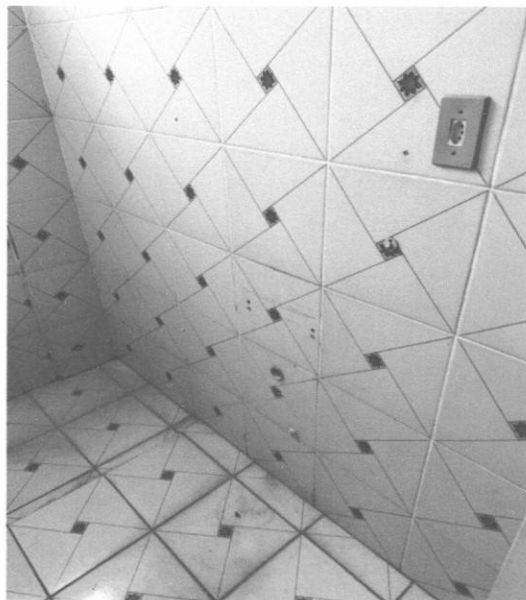
Figura 9 – Ponto de interruptor

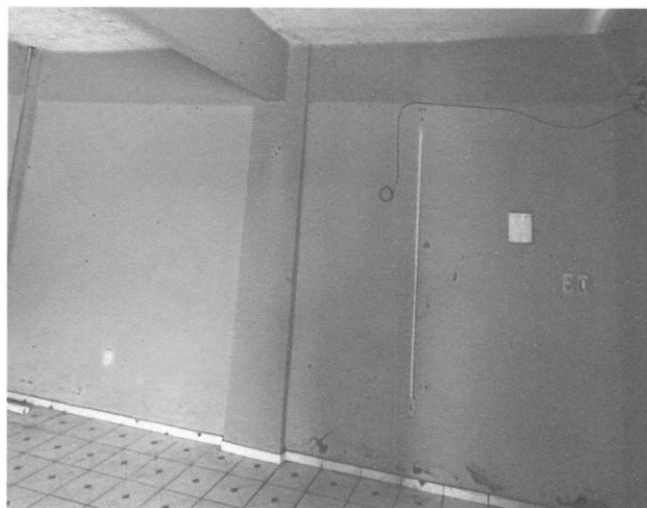
Figura 10 – Pontos de tomadas

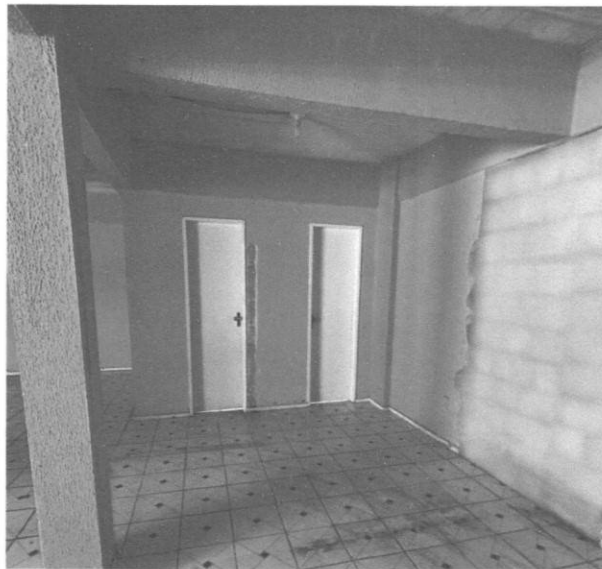
As esquadrias, em sua maioria, apresentavam estado de conservação funcional, não apresentando nenhuma patologia evidente, como constatado nas Figuras 11 e 12.

Figura 11 – Portas dos banheiros

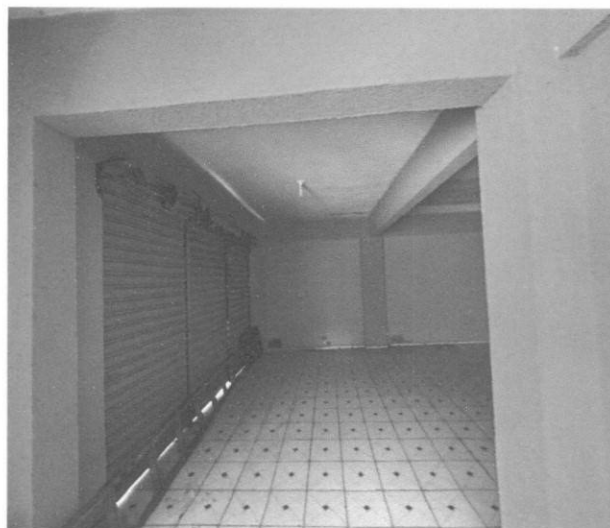
Figura 12– Portão metálico de entrada

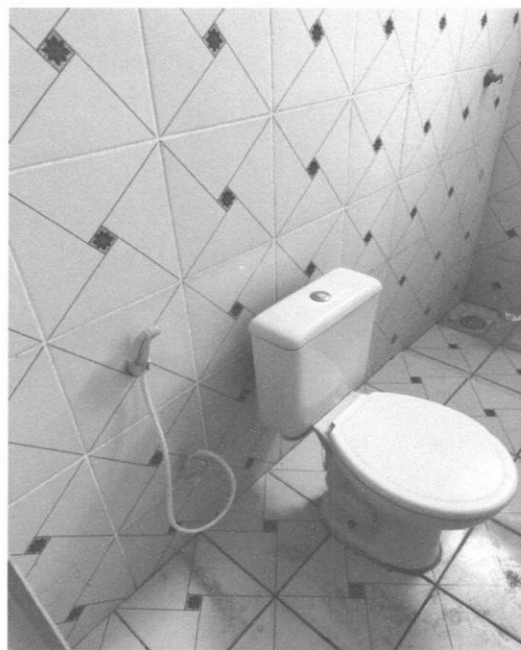
Na vistoria, observou-se que os aparelhos hidrossanitários presentes no banheiro está em boas condições. Estes apresentavam conformidade física e de instalação adequados as normas técnicas. Tais fatos podem ser observados nas Figuras 13, 14 e 15.

Figura 13- Instalações hidrossanitárias: aparelhos sanitários

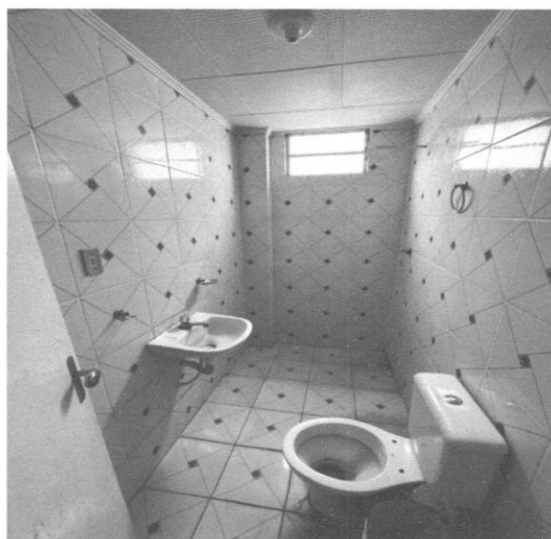
Figura 14 – Instalações hidrossanitárias: banheiro 1

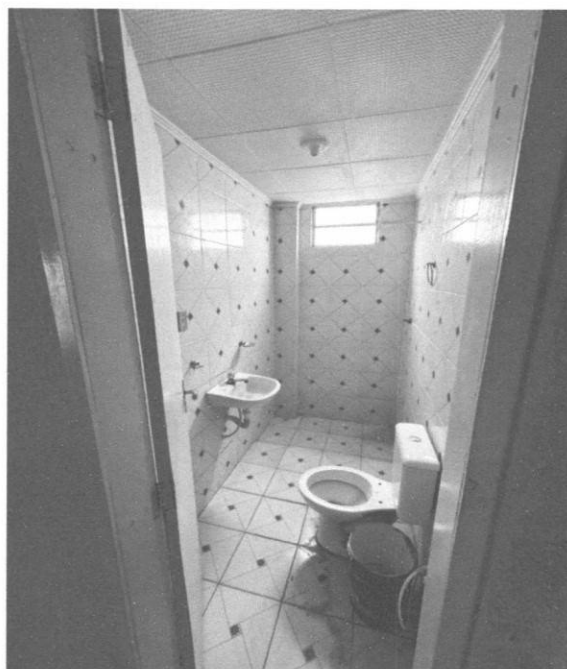
Figura 15 – Instalações hidrossanitárias: banheiro 2
