## LAUDO TÉCNICO - PRÉDIO PARA ALUGUEL SOCIAL PELA PREFEITURA MUNICIPAL DE TAMBORIL- CE

ABRIL DE 2024

TAMBORIL/CE

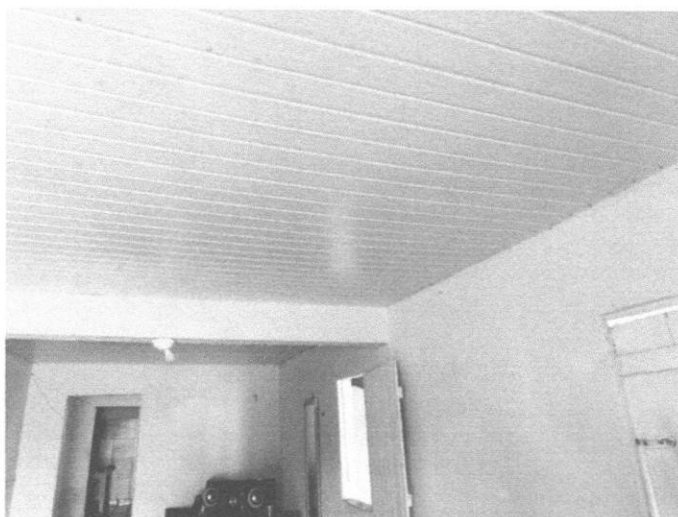
A estrutura da residência é composta por um único pavimento de pilares de concreto armado com cintas de amarração no topo da alvenaria de vedação. A edificação não possui laje ou vigas e sua cobertura é composta por telhado de madeira com telha cerâmica colonial e em alguns cômodos da casa, com forro de PVC, como verificada na Figura 2 e 3.

*Figura 2 – Estrutura da casa*

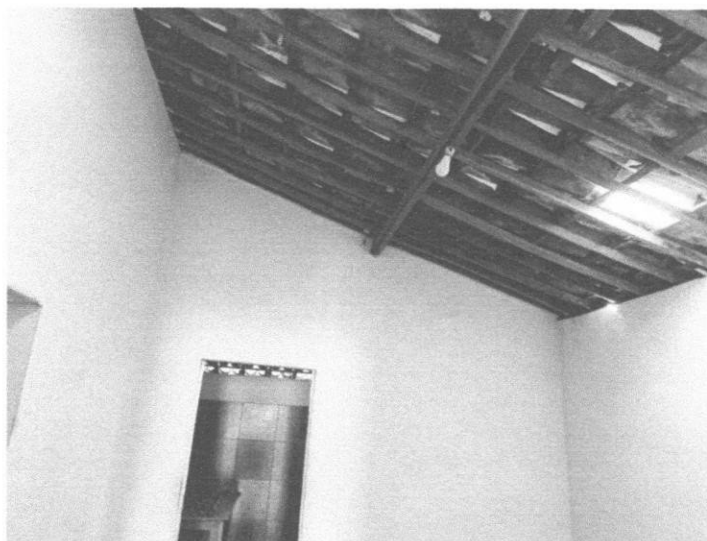
Além disso, observa-se que se deve avaliar também pequenas fissuras nas paredes de sustentação do telhado, visto que essas são as responsáveis pela estabilidade da estrutura de madeira da cobertura.

*Figura 3 – Paredes de sustentação do telhado*

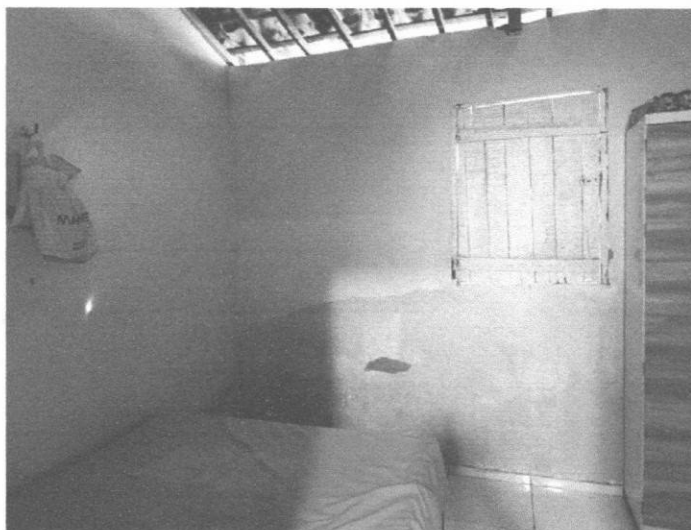
Não foram encontradas patologias associadas aos pilares de concreto armado ou outros elementos estruturais durante a vistoria. Apesar disso, notaram-se que a deterioração de algumas paredes em sua parte inferior indica que a fundação apresenta pouca ou nenhuma impermeabilização, facilitando a percolação de água do solo em direção ascendente as paredes. Diante disso, é possível esperar que alguns agentes agressivos possam atacar a estrutura de concreto armado. Assim, é necessário que se mantenha o acompanhamento do surgimento e evolução de possíveis fissuras ou descobrimento da armadura.

A alvenaria e revestimentos das paredes apresentavam manchas de umidade em diversas paredes do prédio, os agentes agressivos presentes na umidade advinda da fundação mal impermeabilizada se misturam com os compostos da pasta de cimento utilizada no revestimento das paredes, e assim, ocorrem reações químicas que levam a desagregação do revestimento cimentício. A desagregação se mostrou mais evidente em áreas úmidas, assim como em locais onde a umidade advinda da fundação se tornou mais evidente, ou seja, nas proximidades do piso. Fato observado, em dos quartos, conforme figura 4.

*Figura 4 – Paredes com manchas de umidade*

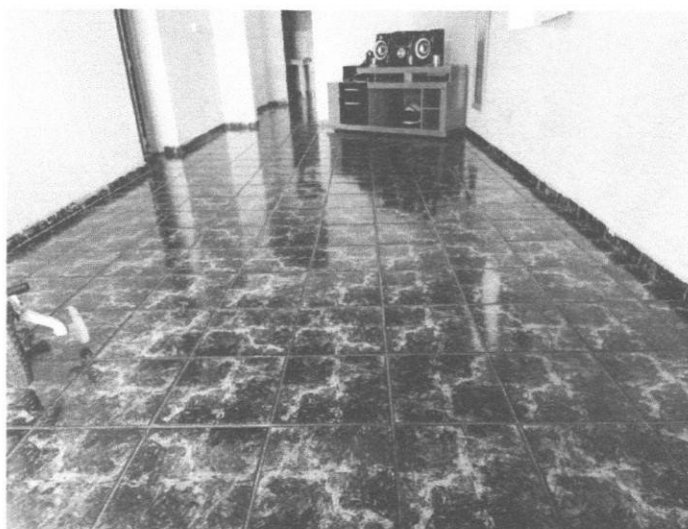
O piso da edificação é constituído por piso cerâmico em todos os ambientes. Tais tipos predominantes de piso facilitam a limpeza e ainda diminuem a temperatura interna do ambiente e tem como característica um aspecto liso. Em geral o piso apresenta um ótimo estado de conservação.

Ademais, observa-se que o piso, em sua totalidade, não possui patologias aparentes. Os detalhes apontados podem ser conferidos nas Figura 5.

*Figura 5 – Piso cerâmico*

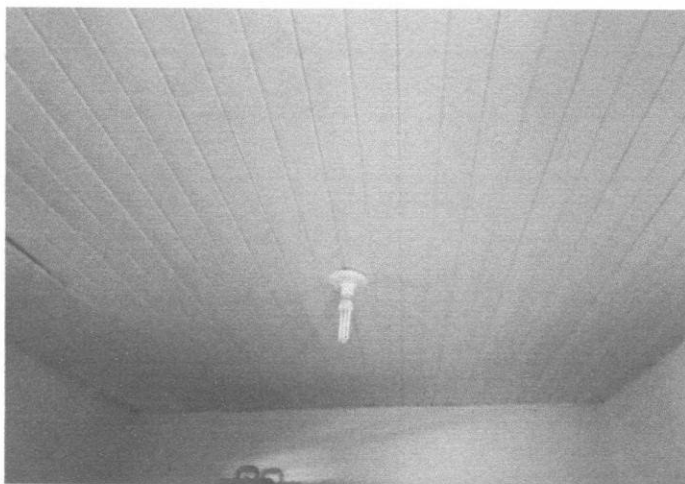
Durante a vistoria verificou-se que a maioria os pontos de iluminação e de tomada apresentavam pleno funcionamento ininterrupto de energia elétrica. A grande maioria das luminárias presentes na edificação apresentavam instaladas no teto de PVC e algumas no telhado de madeira por meio de eletroduto.

*Figura 6 – Luminária no forro PVC*

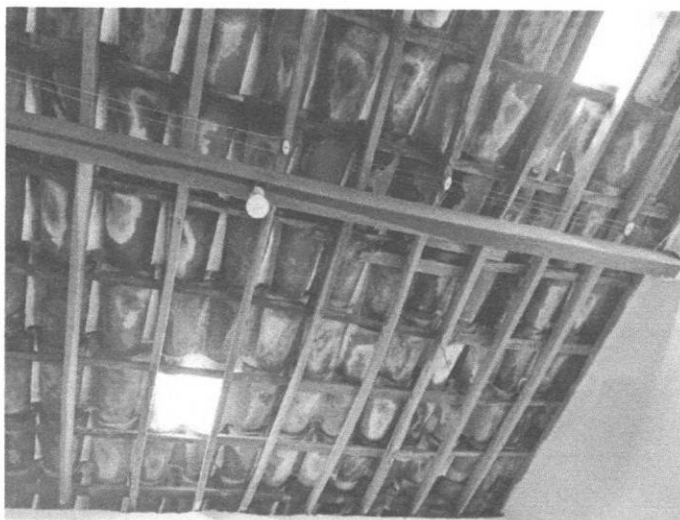
*Figura 7 – Ponto de iluminação no telhado*

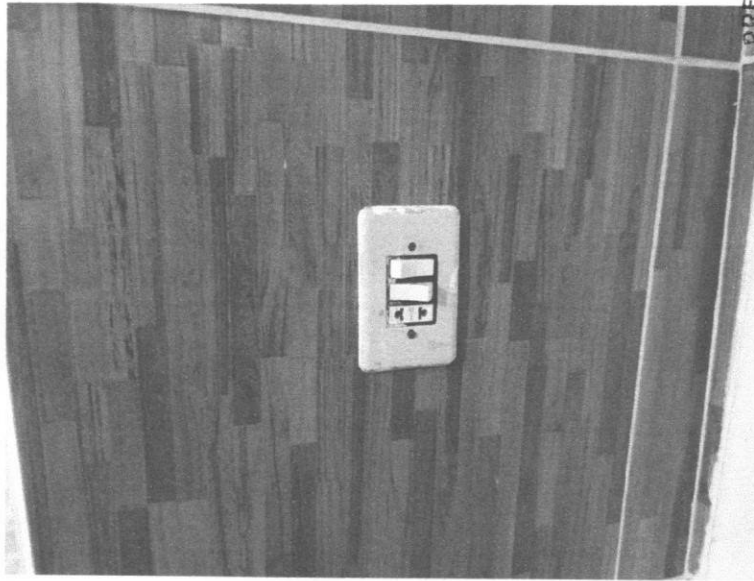
Não foram constatadas outras patologias relacionadas as instalações elétricas durante a vistoria.

*Figura 8 – Ponto de energia*

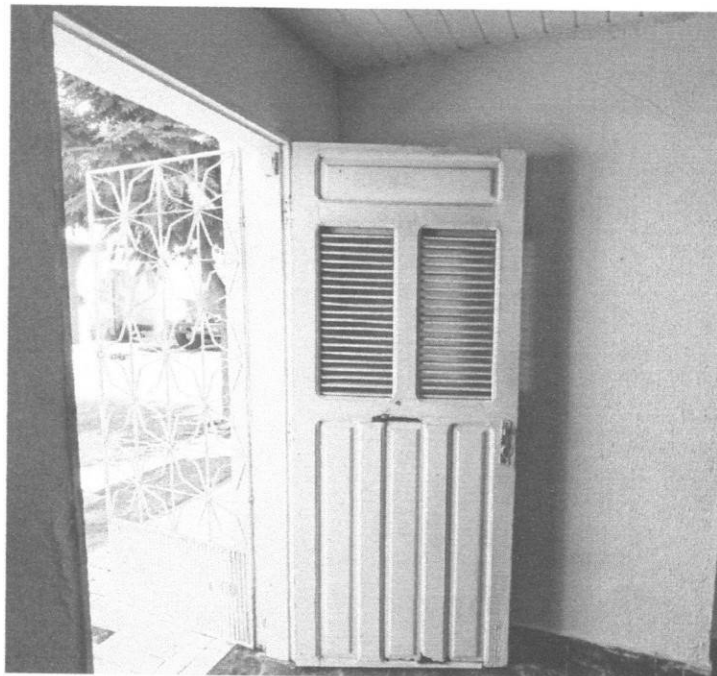
Durante a vistoria não foram constatadas patologias associadas. Foram testadas sua funcionalidade. As esquadrias, em sua maioria, apresentavam estado de conservação funcional, não apresentando nenhuma patologia evidente.

*Figura 9 – Portão de entrada*

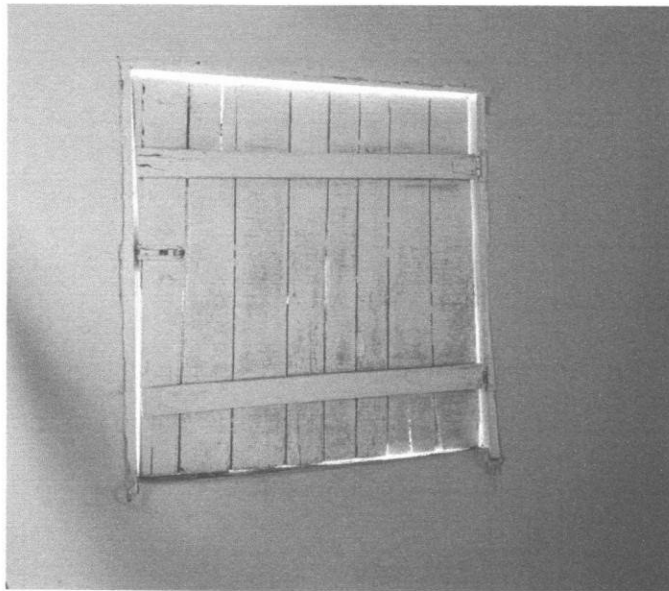
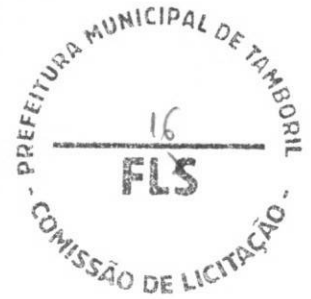
*Figura 10 – Janela*

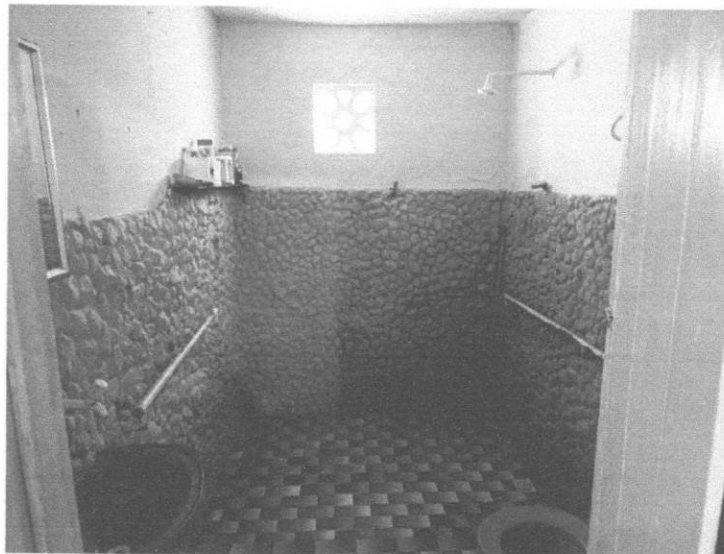
As instalações hidrossanitárias funcionavam com vazão adequada de água e com esgotamento sanitário eficiente e contínuo. Não foram constatadas patologias neste sistema

*Figura 11 – Instalações hidrossanitárias: banheiro*

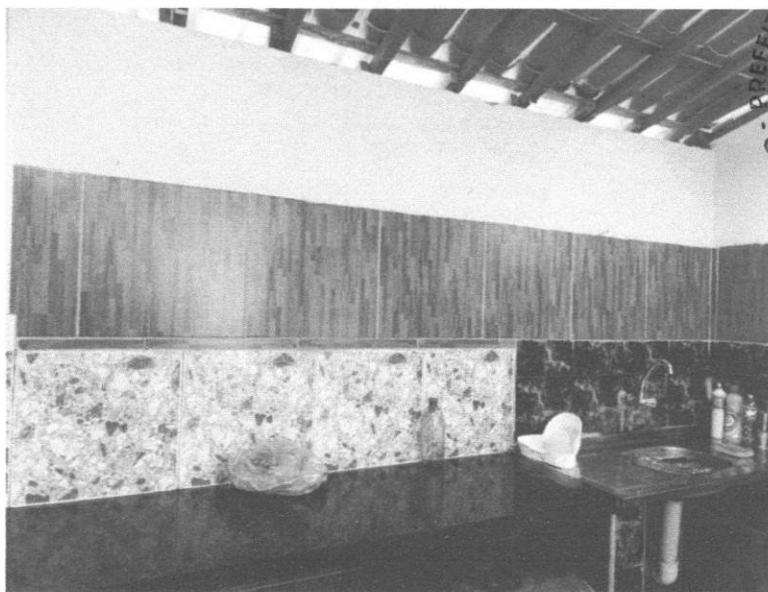
*Figura 12 – Pia da cozinha*
