LAUDO TÉCNICO – PRÉDIO DE ALUGUEL SOCIAL PELA PREFEITURA
MUNICIPAL DE TAMBORIL-CE

MARÇO DE 2024

TAMBORIL/CE

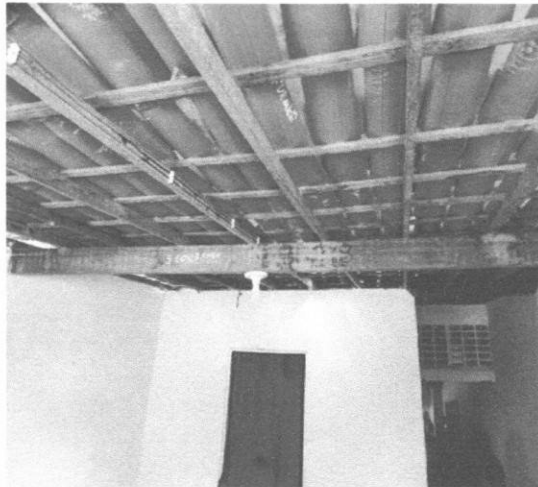
Porém, destaca-se que devido a casa ter sua estrutura apoiada nas paredes, deve-se realizar o acompanhamento constante dos surgimentos de fissuras, visto que as paredes de alvenaria são as principais responsáveis pela sustentação do telhado de madeira. As vigas de madeira que sustentam o telhado apresentam-se engastadas nas

paredes e, dessa forma, favorecem o surgimento de patologias associadas a carga pontual exercida em um ponto.

Figura 2 – Estrutura da casa

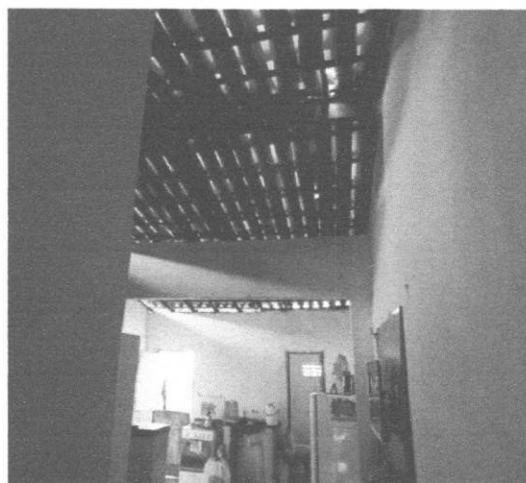
Figura 3 – Estrutura da casa

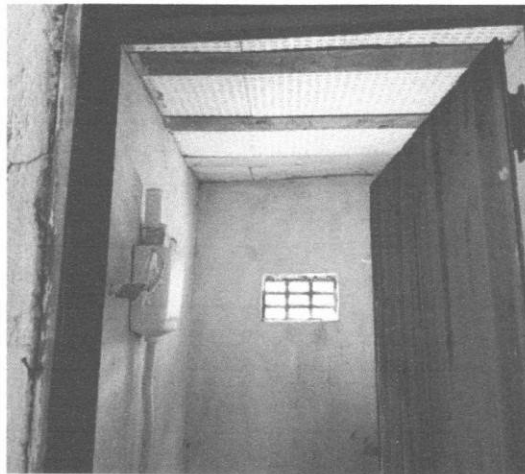
Figura 4 – Estrutura da laje do banheiro não finalizada

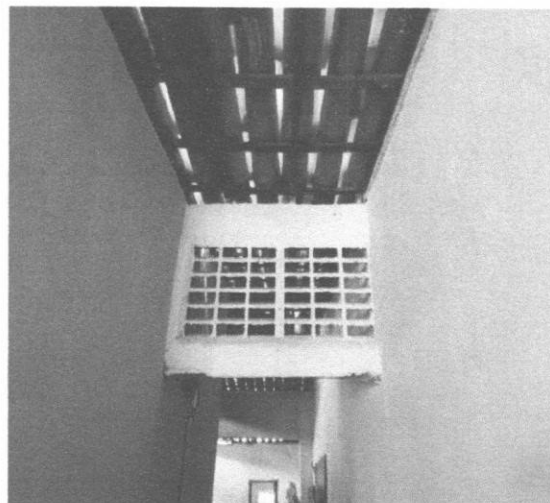
A alvenaria apresenta boas condições e o revestimento das paredes está em condições satisfatórias no seu geral.

Figura 5 – Revestimento das paredes

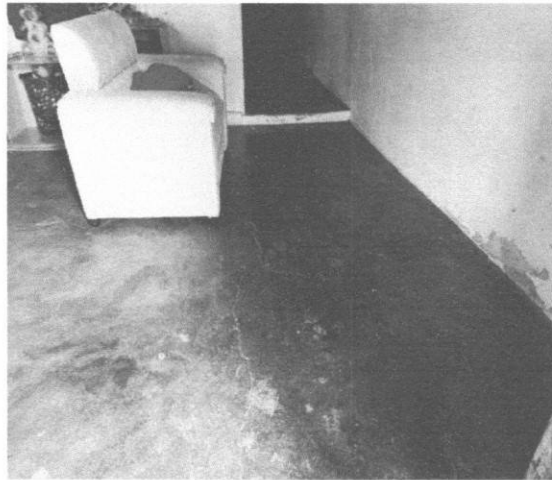
O piso da edificação é cimentício.

Figura 6 – Revestimento do piso

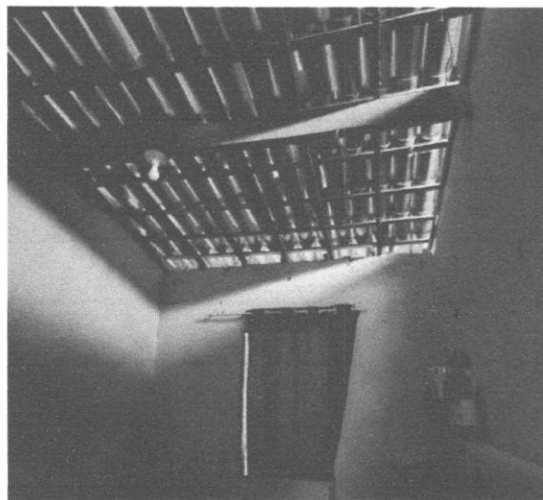
Durante a vistoria verificou-se que todos os pontos de iluminação e de tomada apresentavam pleno funcionamento ininterrupto de energia elétrica. Nas instalações elétricas dos pontos de tomada não foram encontradas patologias. Os fatos podem ser observados nas Figuras 7 e 8.

Figura 7 – Ponto de iluminação

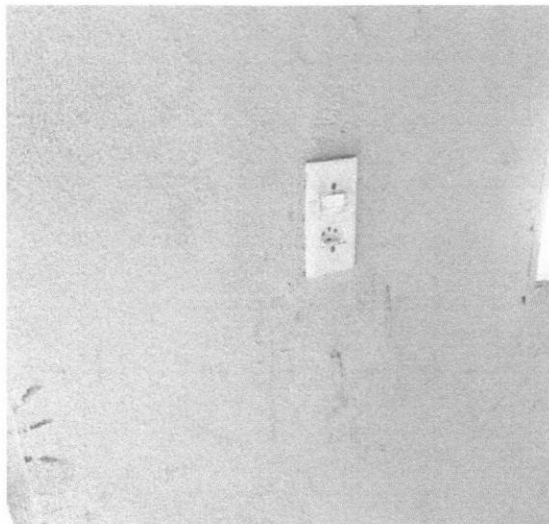
Figura 8 – Pontos de energia

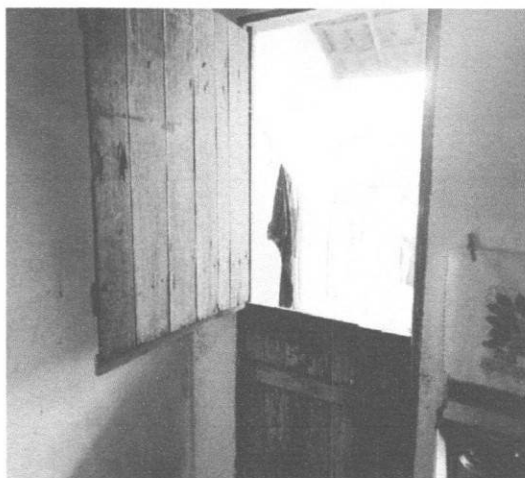
As esquadrias, em sua maioria, apresentavam estado de conservação funcional, não apresentando nenhuma patologia evidente, como constatado nas Figuras 9, 10 e 11.

Figura 9 – Porta da cozinha

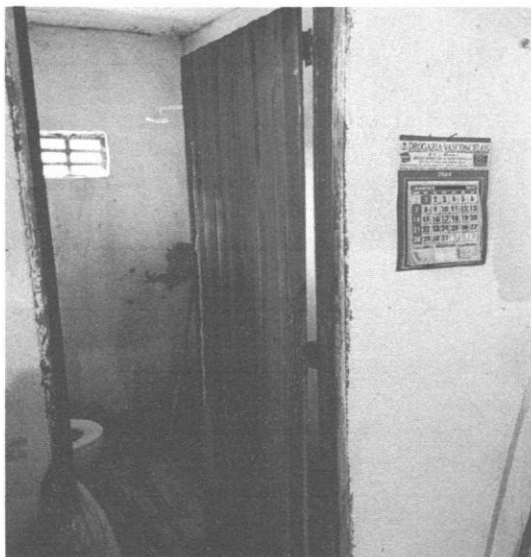
Figura 10 – Porta do banheiro

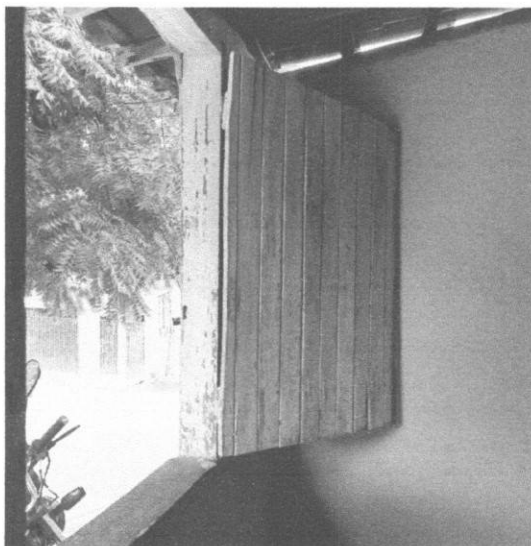
Figura 11 – Janela da sala

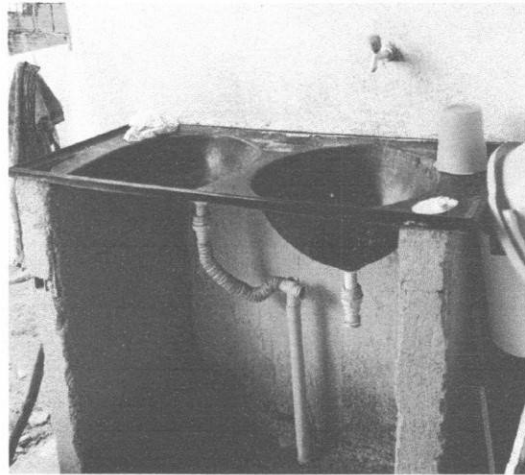
Estes apresentavam conformidade física e de instalação adequados as normas técnicas. Tais fatos podem ser observados nas Figuras 12, 13 e 14.

Figura 12 – Instalações hidrossanitárias: lavanderia

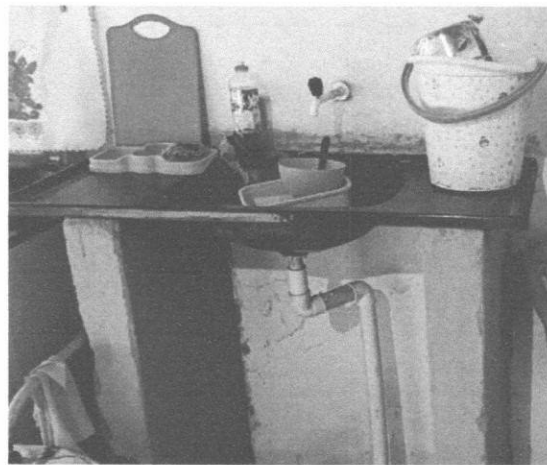
Figura 13 – Instalações hidrossanitárias: cozinha

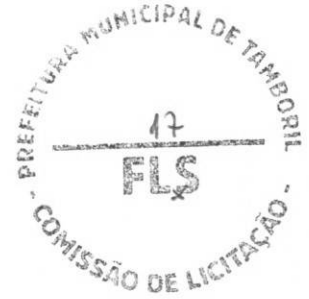
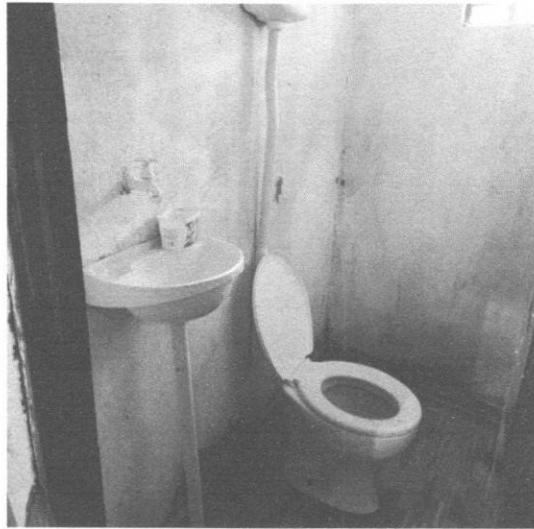
Figura 14 – Instalações hidrossanitárias: banheiro
