LAUDO TÉCNICO- PRÉDIO DE ALUGUEL SOCIAL PELA PREFEITURA MUNICIPAL DE
TAMBORIL-CE.

MAIO DE 2024

TAMBORIL-CE

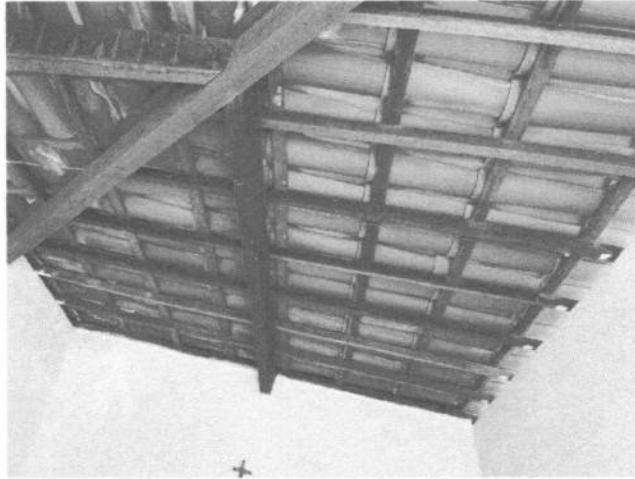
Figura 2 – Cobertura da edificação

A estrutura da residência é composta por um único pavimento de pilares de concreto armado com cintas de amarração no topo da alvenaria de vedação. A edificação não possui laje ou vigas e sua cobertura é composta por telhado de madeira com telha cerâmica colonial, como verificado na Figura 2.

Além disso, observa-se que se deve avaliar também pequenas fissuras nas paredes de sustentação do telhado, visto que essas são as responsáveis pela estabilidade da estrutura de madeira da coberta, como mostra nas Figuras 2, 3 e 4.

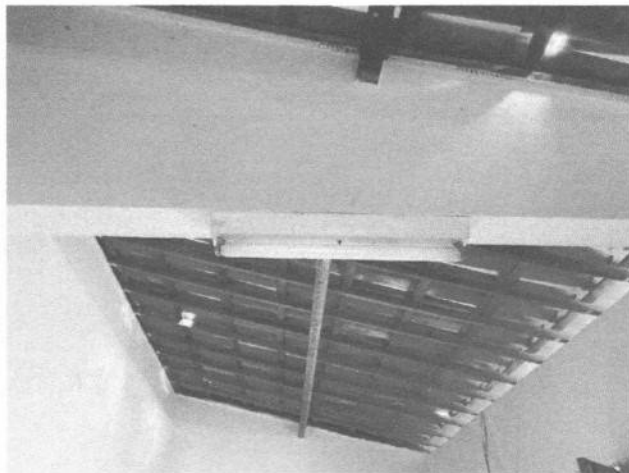
Figura 4 – Estrutura do prédio

Não foram encontradas patologias associadas aos pilares de concreto armado ou outros elementos estruturais durante a vistoria. Diante disso, é possível esperar que alguns agentes agressivos possam atacar a estrutura de concreto armado. Assim, é necessário que se mantenha o acompanhamento do surgimento e evolução de possíveis fissuras ou descobrimento da armadura.

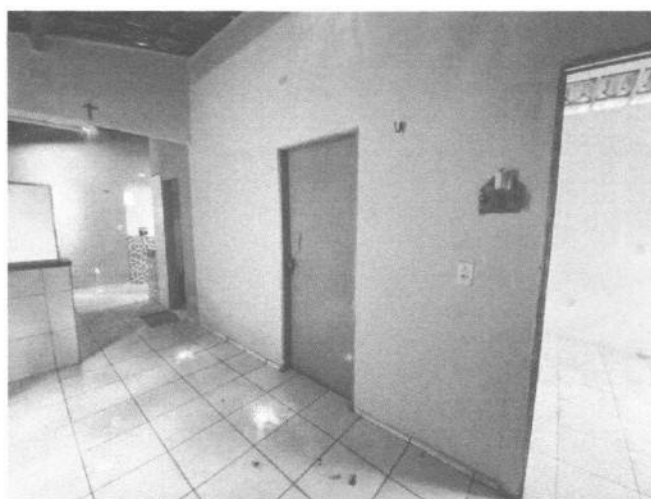
Figura 5 – Revestimento da parede

A alvenaria apresenta boas condições, assim como o revestimento argamassado das paredes internas. O revestimento de parede refere-se à camada externa aplicada nas superfícies das paredes internas e externas da edificação, sendo ele o responsável por desempenhar várias funções, incluindo proteção contra intempéries, isolamento térmico e acústico, além de contribuir para a estética geral do edifício. A pintura encontra-se em boas condições em todos os ambientes da edificação. O piso da edificação é revestimento cerâmico e apresenta estado de conservação adequado.

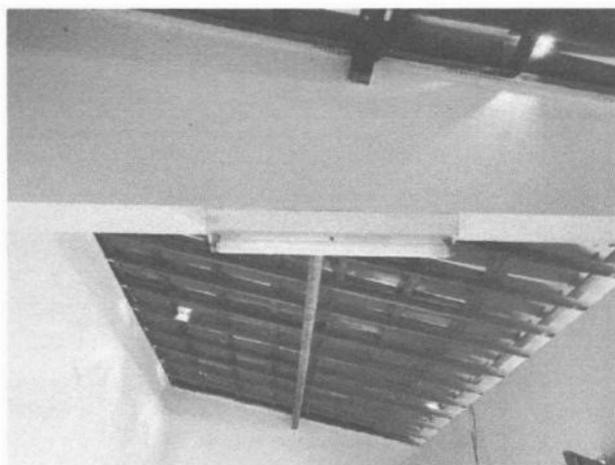
Figura 8 – Ponto de iluminação

Durante a vistoria verificou-se que todos os pontos de iluminação e de tomada apresentam pleno funcionamento ininterrupto de energia elétrica. Nas instalações elétricas dos pontos de tomada não foram encontradas patologias.

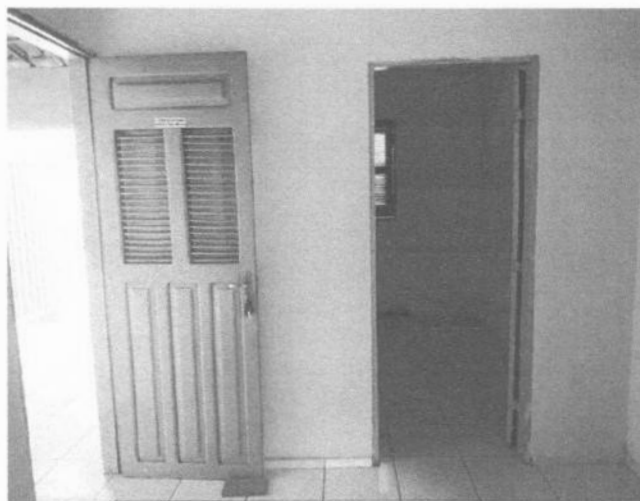
Figura 10 – Esquadrias de madeira

Durante a vistoria não foram constatadas patologias associadas. Foram testadas sua funcionalidade.

As esquadrias, em sua maioria, apresentavam estado de conservação funcional, não apresentando nenhuma patologia evidente.

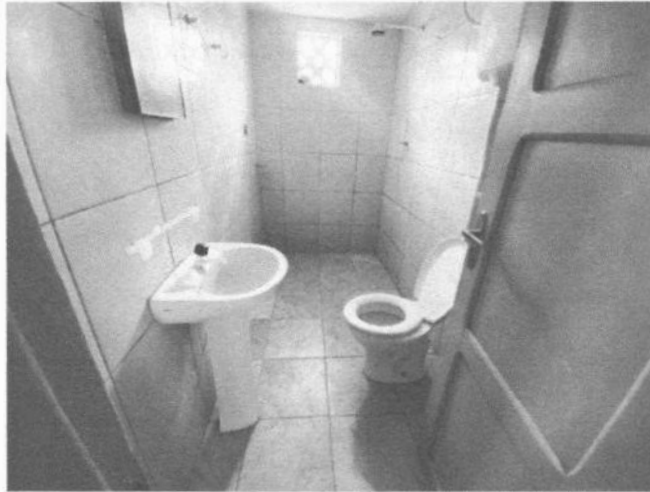
Figura 13 - Instalações hidrossanitárias banheiro

Na vistoria, observou-se que os aparelhos hidrossanitários presentes no banheiro apresentam conformidade física e de instalação adequados as normas técnicas.
