LAUDO TÉCNICO- PRÉDIO DE ALUGUEL SOCIAL PELA PREFEITURA MUNICIPAL DE
TAMBORIL-CE.

SETEMBRO DE 2024

TAMBORIL-CE

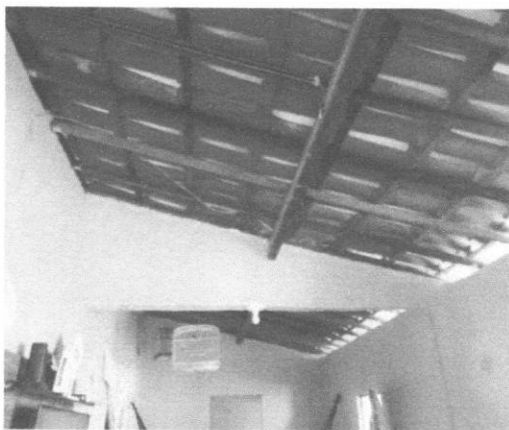
A estrutura da residência é composta por um único pavimento de pilares de concreto armado com cintas de amarração no topo da alvenaria de vedação. A edificação não possui laje ou vigas e sua cobertura é composta por telhado de madeira com telha cerâmica colonial, como verificado na Figura 2.

Figura 2 – Estrutura prédio

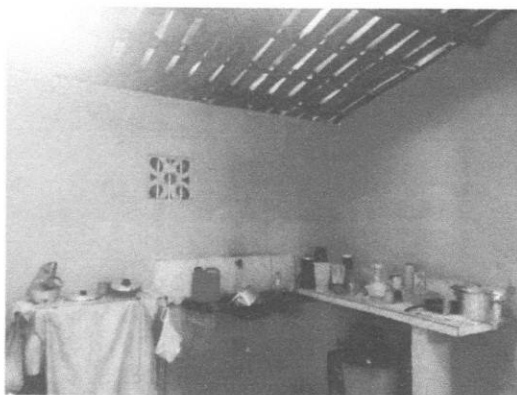
Além disso, observa-se que se deve avaliar também pequenas fissuras nas paredes de sustentação do telhado, visto que essas são as responsáveis pela estabilidade da estrutura de madeira da cobertura, como pode-se denotar na Figura 3.

Figura 3 – Estrutura do prédio com telha colonial

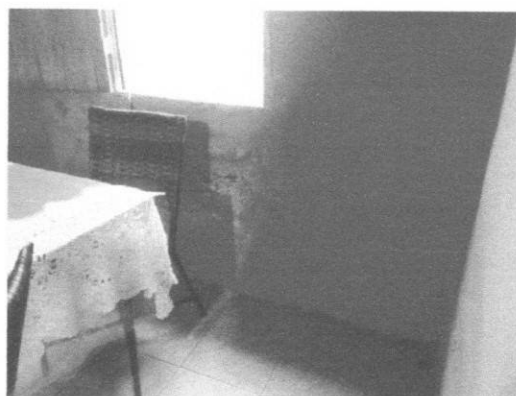
A alvenaria e revestimentos das paredes apresentavam manchas de umidade em diversas paredes do prédio, os agentes agressivos presentes na umidade advinda da fundação mal impermeabilizada se misturam com os compostos da pasta de cimento utilizada no revestimento das paredes, e assim, ocorrem reações químicas que levam a

desagregação do revestimento cimentício. A desagregação se mostrou mais evidente em áreas úmidas, assim como em locais onde a umidade advinda da fundação se tornou mais evidente, ou seja, nas proximidades do piso. Tais fatos estão expostos nas Figuras 4 e 5.

Figura 4 – Revestimento parede com manchas de umidade

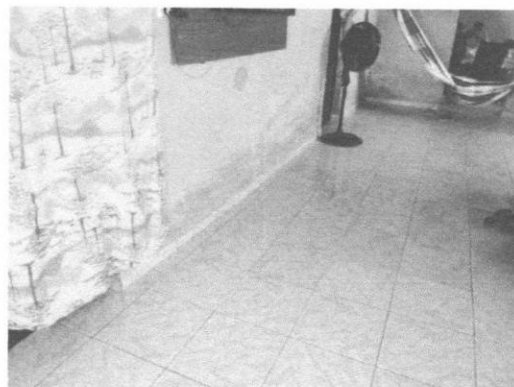
Figura 5 – Revestimento parede com mancha de umidade

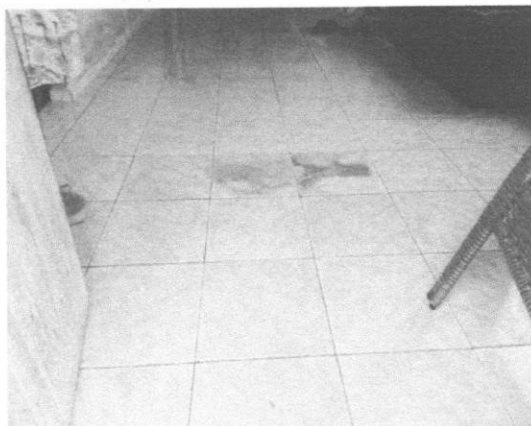
Não foram observadas trincas ou qualquer tipo de deslocamento do revestimento cerâmico, assim como nenhuma fissura ou desagregação do revestimento cimentício da parede. Observa-se que em algum dos cômodos existe apenas o contrapiso, sem revestimento cerâmico. A alvenaria de tijolo cerâmico apresentava conformidade de construção com paredes alinhadas e com prumo adequado. As figuras 6 e 7 demonstram a conservação dos revestimentos.

Figura 6 – Piso cerâmico

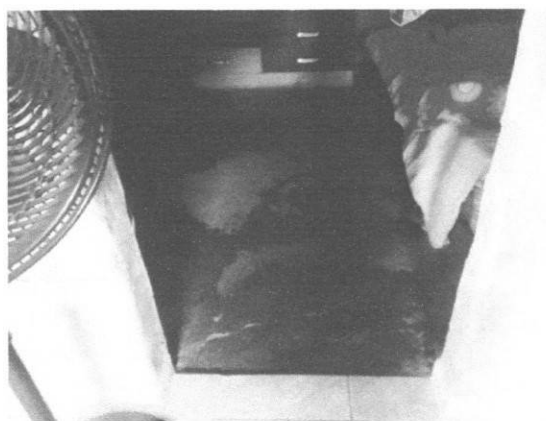
Figura 7 – Contrapiso de um dos cômodos

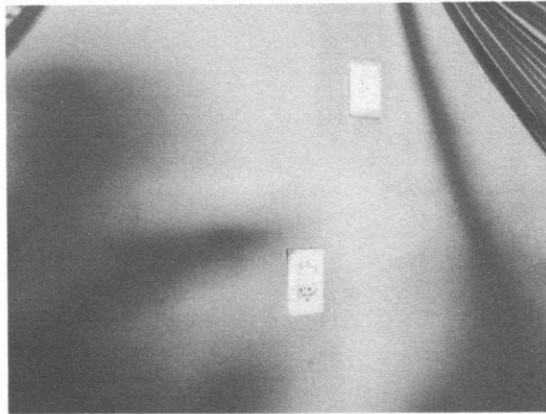
Durante a vistoria verificou-se que todos os pontos de iluminação e de tomada apresentavam pleno funcionamento ininterrupto de energia elétrica. Observou-se que os pontos de iluminação não estão todos instalados nas paredes. Nas instalações elétricas dos pontos de tomada não foram encontradas patologias.

Figura 8 – Pontos de tomadas e interruptor simples

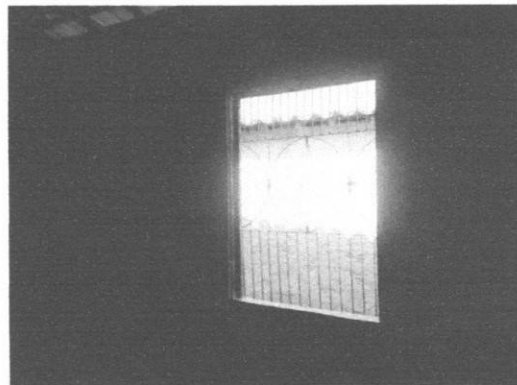
Durante a vistoria não foram constatadas patologias associadas. Foram testadas sua funcionalidade. As esquadrias existentes, apresentavam estado de conservação funcional, não apresentando nenhuma patologia evidente.

Figura 10 – Janela sala principal

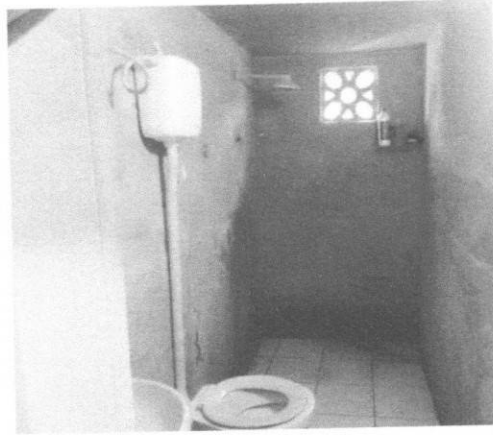
Na vistoria, observou-se que os aparelhos hidrossanitários presentes no banheiro apresentavam conformidade física e de instalação adequados as normas técnicas.

Figura 11 - Instalações hidrossanitárias banheiro

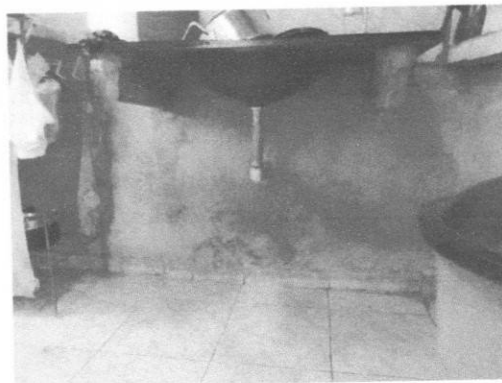
Figura 12 - Instalações hidrossanitárias cozinha
