LAUDO TÉCNICO- PRÉDIO DE ALUGUEL SOCIAL PELA PREFEITURA MUNICIPAL DE
TAMBORIL-CE.

OUTUBRO DE 2024

TAMBORIL-CE

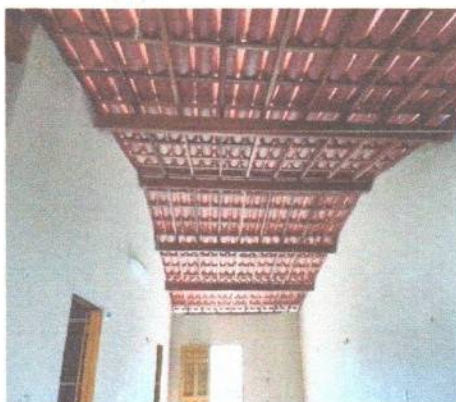
A estrutura da residência é composta por um único pavimento de pilares de concreto armado com cintas de amarração no topo da alvenaria de vedação. A edificação possui cobertura composta por telhado de madeira com telha cerâmica colonial. O madeiramento, caibros, ripas e linhas, assim como as telhas são novos. Porém, destaca-se que a casa tem sua estrutura apoiada nas paredes. As vigas de madeira que sustentam o telhado apresentam-se engastadas nas paredes e, dessa forma, favorecem o surgimento de patologias associadas a carga pontual exercida em um ponto, como verificado na Figura 2, 3 e 4.

Figura 2 – Estrutura prédio com telha colonial

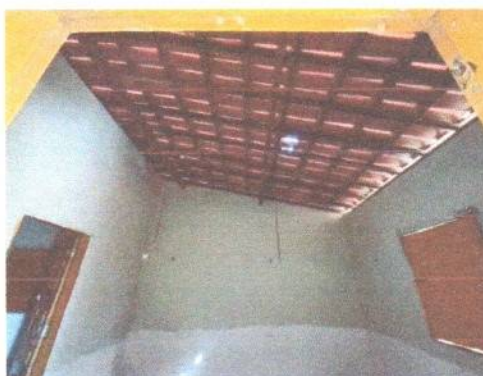
Figura 3 – Estrutura do prédio com telha colonial

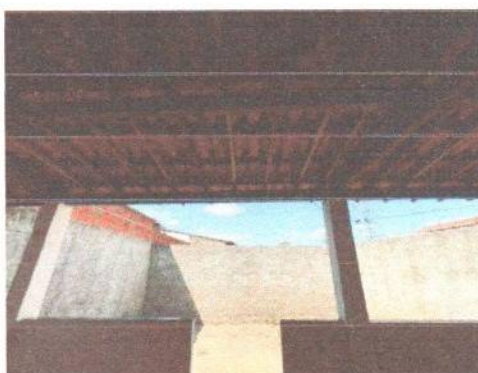
Figura 4 – Estutura

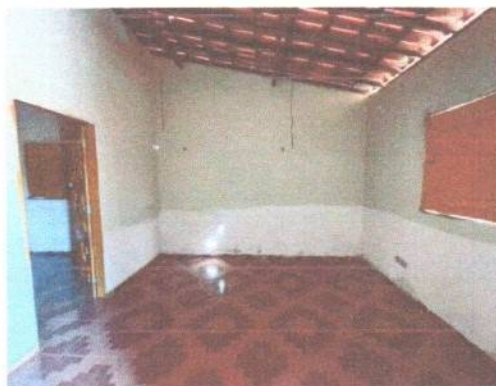
Figura 5 – Revestimento parede

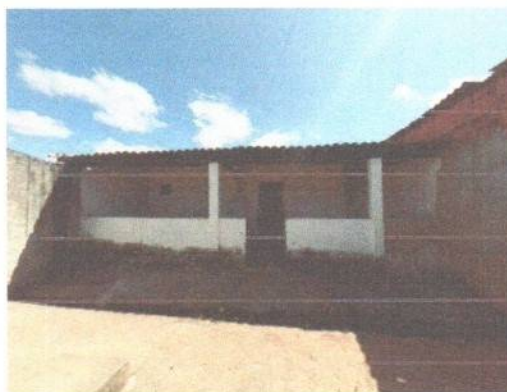
As paredes de alvenaria e seus revestimentos apresentam manchas de umidade em várias partes do imóvel. Os agentes agressivos presentes na umidade, provavelmente causada pela impermeabilização deficiente da fundação, reagem com os compostos da pasta de cimento utilizada no revestimento, resultando em reações químicas que provocam a desagregação do revestimento cimentício. Esse processo é mais evidente em áreas úmidas, especialmente próximas ao piso, onde a umidade ascendente da fundação é mais perceptível. Além disso, em várias áreas da edificação, a pintura apresenta manchas visivelmente associadas à presença de umidade.

Figura 6 – Revestimento parede com mancha de umidade

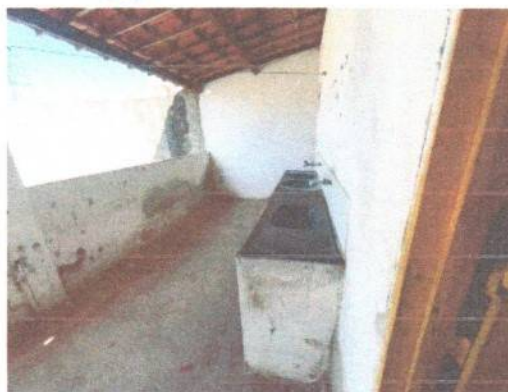
Figura 7 – Revestimento paredes da lavanderia

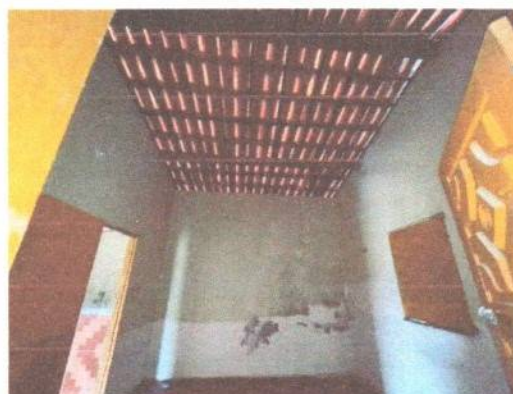
Figura 8 – Revestimento parede com manchas de umidade

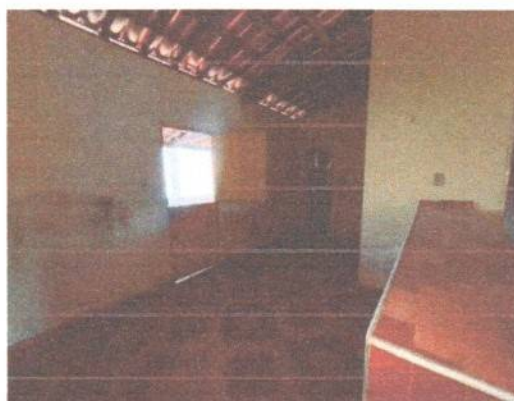
Figura 9 – Revestimento paredes e piso

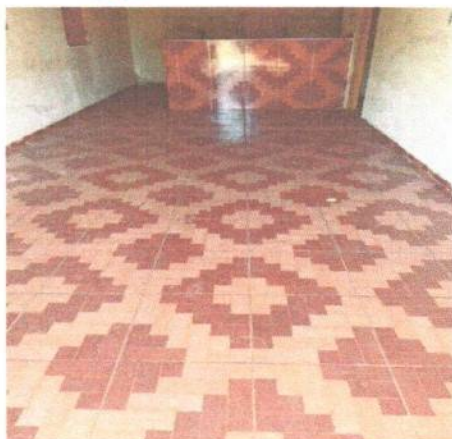
Figura 10 – Piso cerâmico

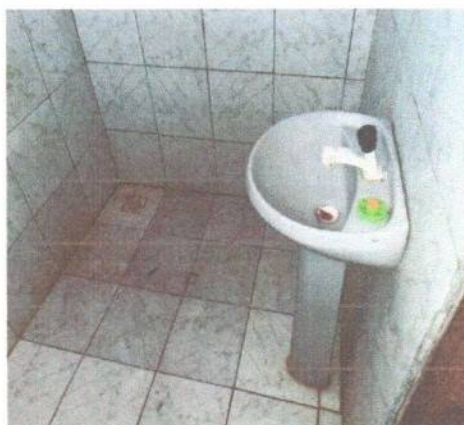
Figura 11 – Piso e revestimento cerâmico

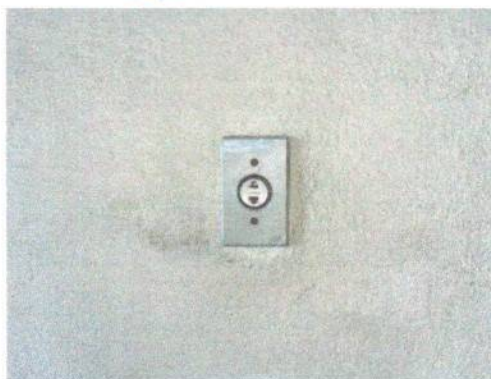
Durante a vistoria verificou-se que todos os pontos de iluminação e de tomada apresentam pleno funcionamento ininterrupto de energia elétrica. Observou-se que os pontos de iluminação não estão todos instalados nas paredes.

Figura 12 – Ponto de tomada

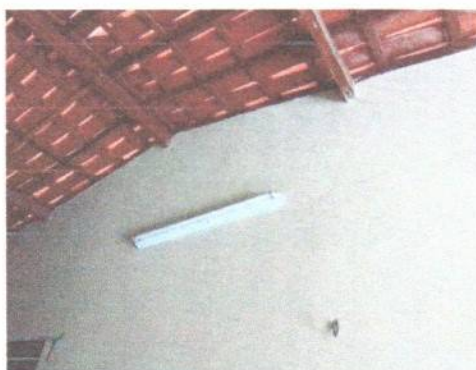
Figura 13 – Ponto de iluminação

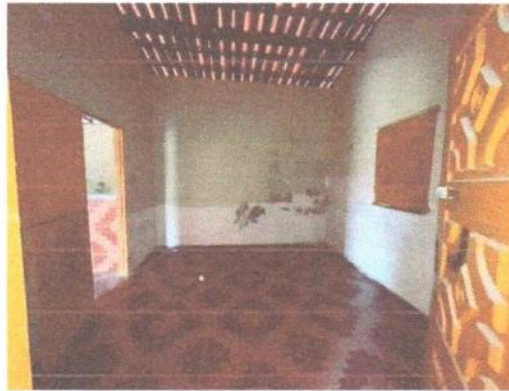
Figura 14 – Portas e janela dormitório

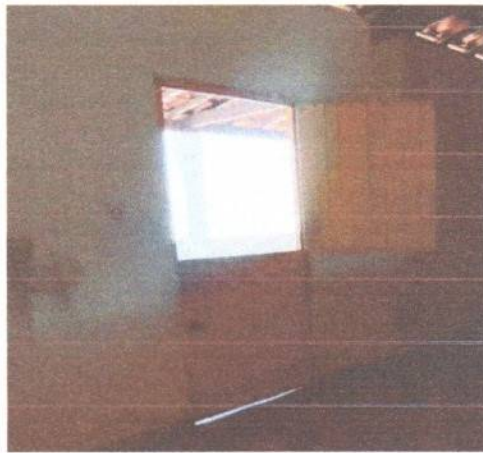
Figura 15 – Porta cozinha

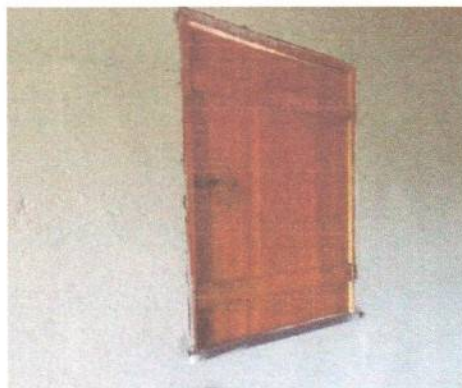
Figura 16 – Janela fachada

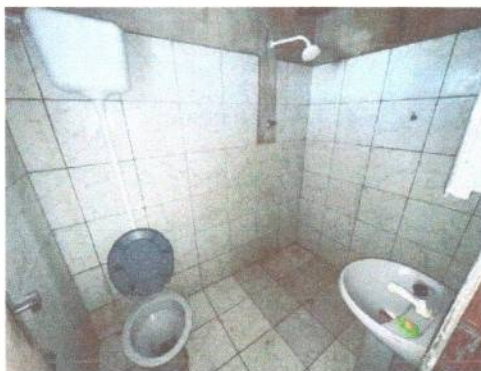
Na vistoria, observou-se que os aparelhos hidrossanitários presentes no banheiro apresentavam conformidade física e de instalação adequados as normas técnicas.

Figura 17 - Instalações hidrossanitárias banheiro

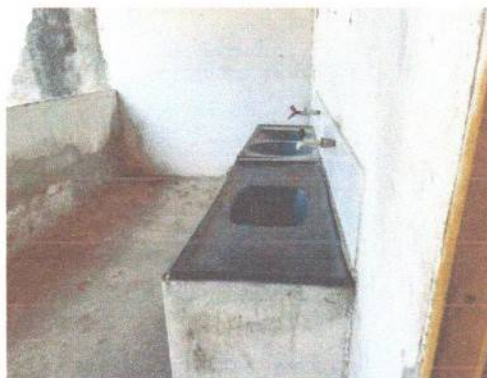
Figura 18 - Instalações hidrossanitárias lavanderia
