LAUDO TÉCNICO- PRÉDIO DE ALUGUEL DESTINADO AO FUNCIONAMENTO DA CASA DE APOIO PARA PACIENTES EM FORTALEZA DO MUNÍCIPIO DE TAMBORIL.

LAUDO TÉCNICO – PRÉDIO PARA ALUGUEL PELA PREFEITURA MUNICIPAL DE TAMBORIL-CE

NOVEMBRO DE 2024

ANTONIA EDNA JOGUA RODRIGUES  
ENGENHEIRA CIVIL  
CREA - CE Nº 361120  
PORTARIA GP Nº 146-C/2024

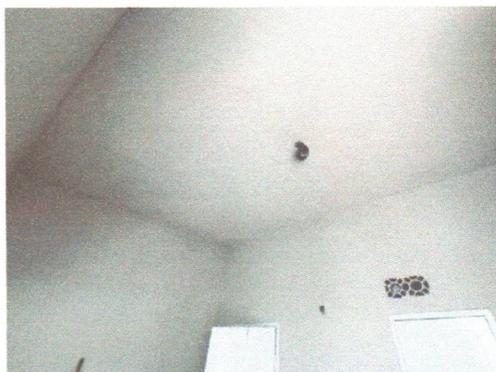
*Figura 2 – Estrutura prédio laje do segundo pavimento*

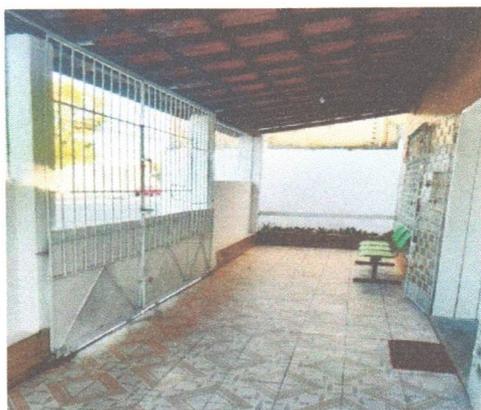
*Figura 3 – Estrutura do prédio primeiro pavimento térreo*

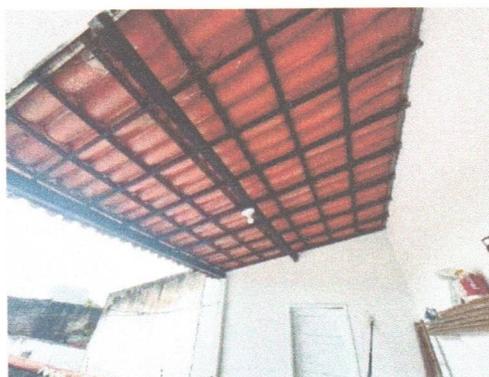
*Figura 4 – Estrutura do prédio com telha colonial segundo pavimento*

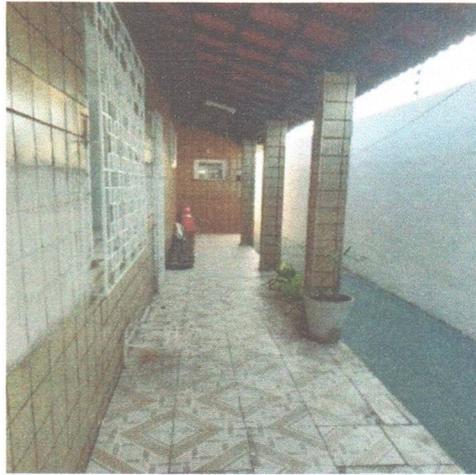
Figura 5 – Estrutura do prédio primeiro pavimento

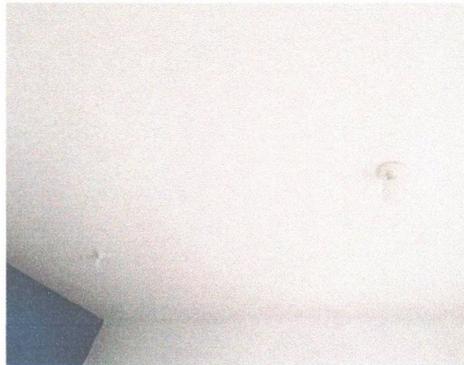
Figura 6 – Estrutura do prédio em laje, primeiro pavimento

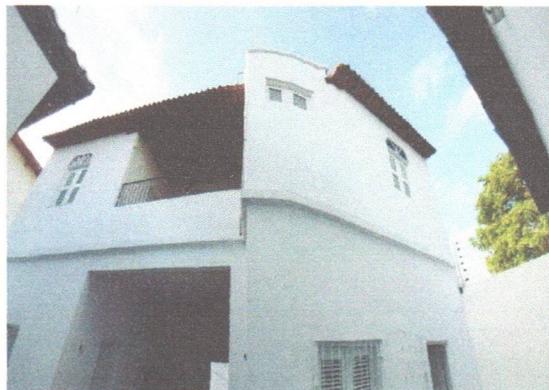
Figura 7- Estrutura do segundo pavimento

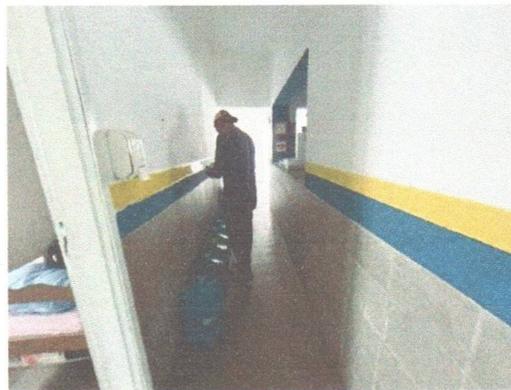
*Figura 8 – Revestimentos paredes*

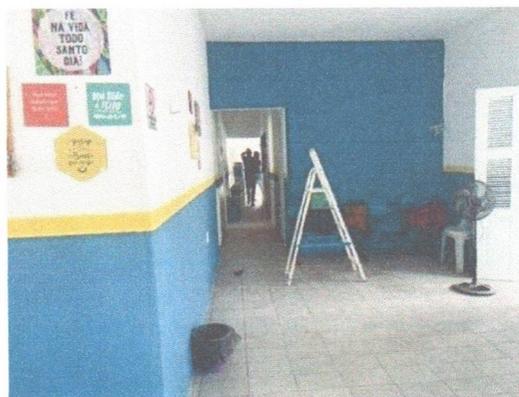
*Figura 9 – Revestimentos paredes e piso*

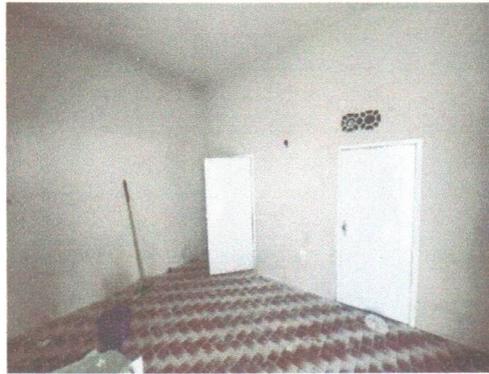
Figura 10 – Revestimentos paredes dormitórios

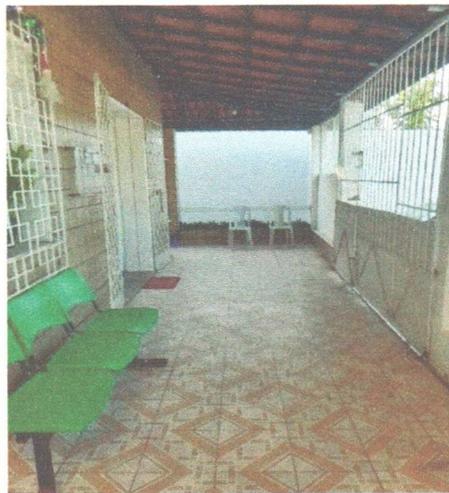
Figura 11 – Revestimento paredes e piso

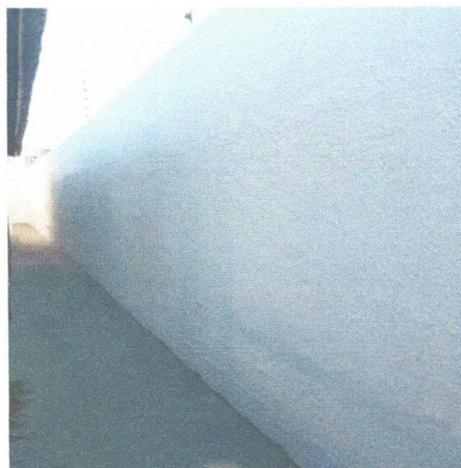
Figura 12 – Revestimento muro

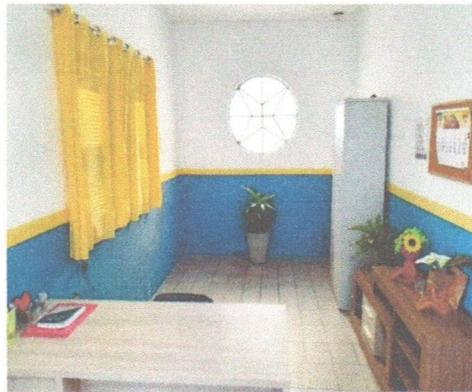
Figura 13 – Revestimento paredes sala

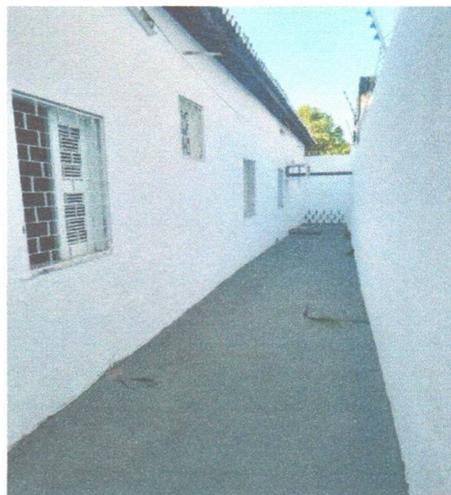
Figura 14 – Revestimento paredes e piso cimentício

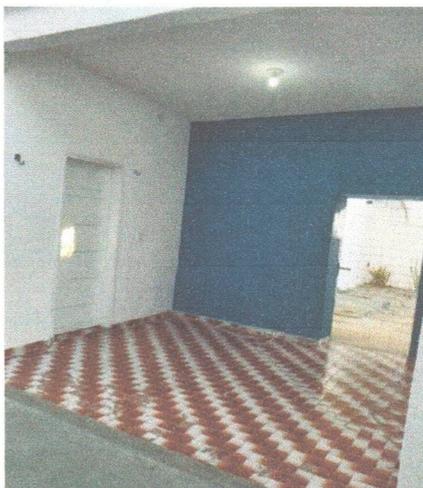
*Figura 15 – Pontos de iluminação*

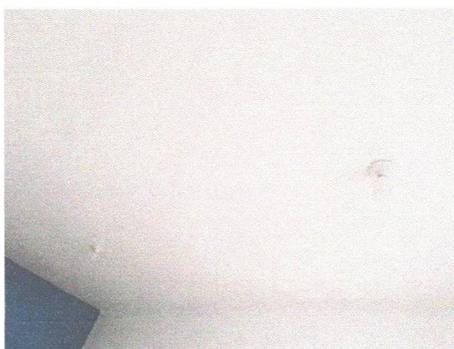
*Figura 16 – Pontos de iluminação*

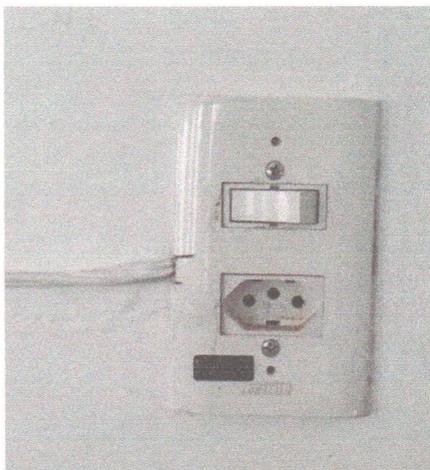
*Figura 17 – Ponto de tomada com interruptor simples*

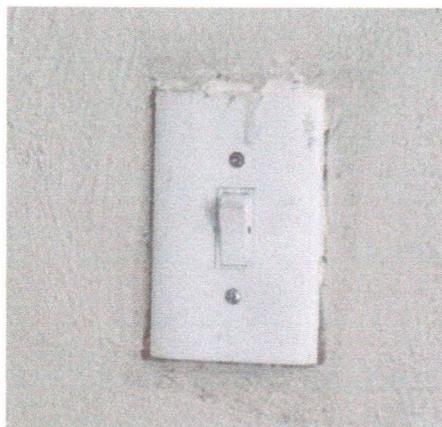
Figura 18 – Interruptor simples

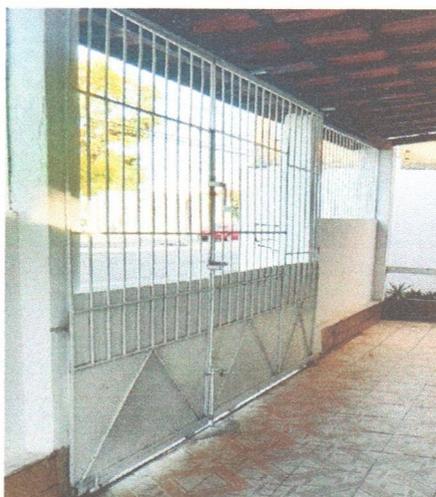
Figura 19 – Portão de ferro entrada principal

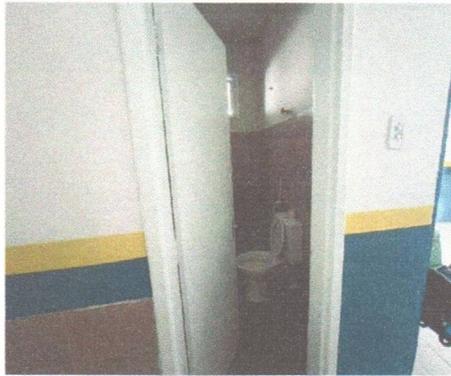
*Figura 20 – Porta banheiro*

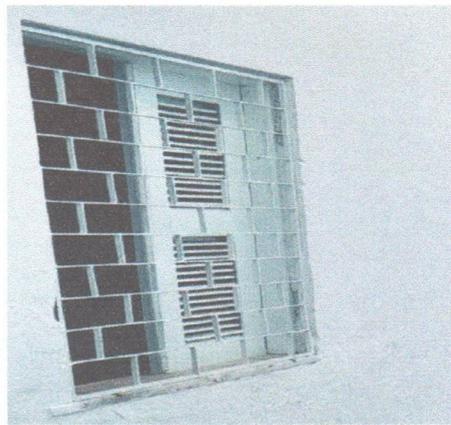
*Figura 21 – Janela com grandil*

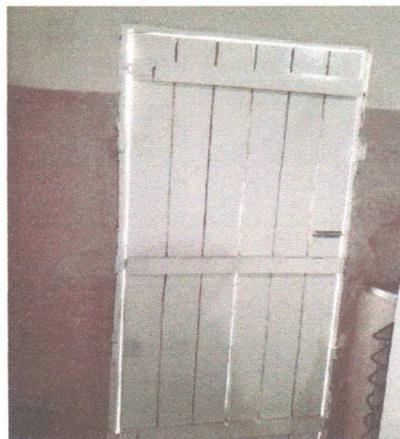
*Figura 22 – Porta dispensa*

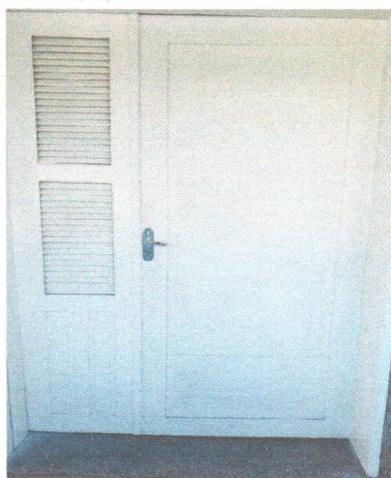
*Figura 23 – Porta entrada*

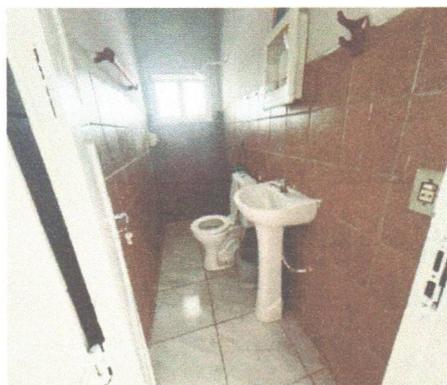
*Figura 24 - Instalações hidrossanitárias banheiro 1*

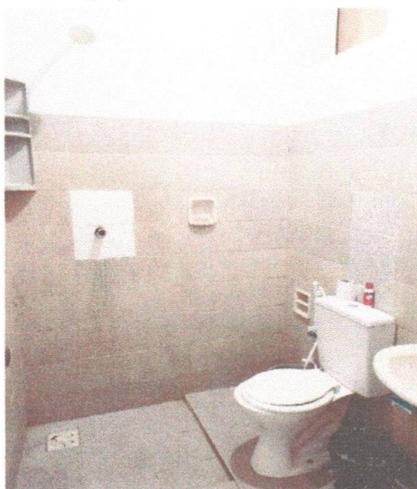
Figura 25 - Instalações hidrossanitárias banheiro 2

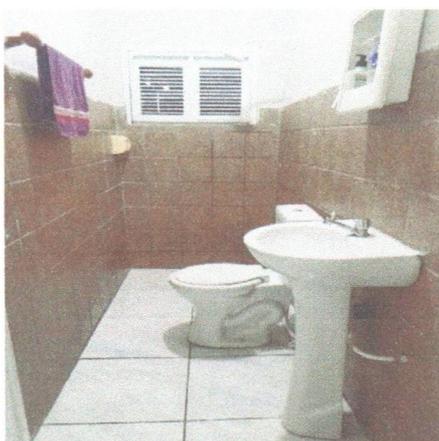
Figura 26- Instalações hidrossanitárias banheiro 3
