## LAUDO TÉCNICO - PRÉDIO DE ALUGUEL SOCIAL PELA PREFEITURA MUNICIPAL DE TAMBORIL-CE

DANIEL NASCIMENTO C. DOS ANJOS  
CREA 0619137436  
PORTARIA 030/2021

JUNHO de 2021

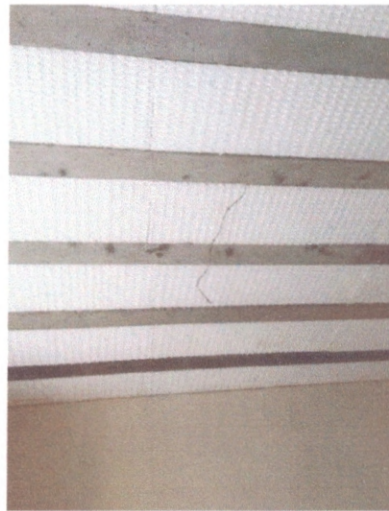
Foram encontradas patologias nos blocos pré-moldados, como desprendimento da sua estrutura de concreto ( vigotas). Há também a falta de revestimento de todo o teto

Figura 2 – laje em EPS

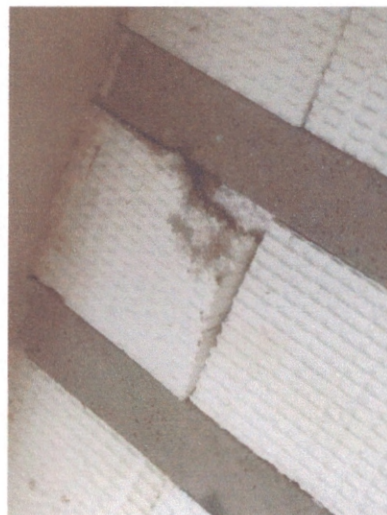
Figura 3 – detalhes do teto

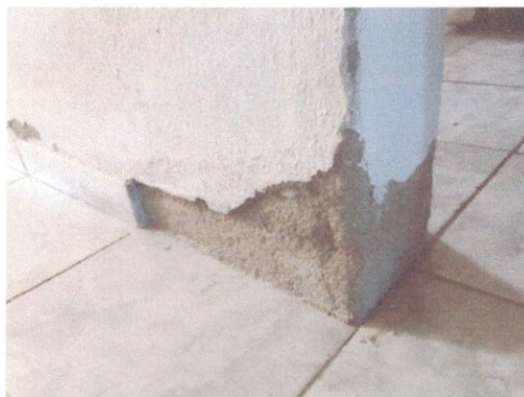
A alvenaria e revestimentos das paredes apresentavam manchas de umidade em algumas paredes do prédio. Os agentes agressivos presentes na umidade advinda da fundação mal impermeabilizada se misturam com os compostos da pasta de cimento utilizada no revestimento das paredes, e assim, ocorrem reações químicas que levam a desagregação do revestimento cimentício. A desagregação se mostrou mais evidente em locais onde a umidade advinda da fundação se tornou mais evidente, ou seja, nas proximidades do piso. Além disso, notou-se a desagregação do revestimento na parte externa da edificação, no recuo posterior (muro) da mesma. Tais fatos estão expostos nas Figuras 4, 5 e 6.

Figura 4 – Desagregação do Revestimento

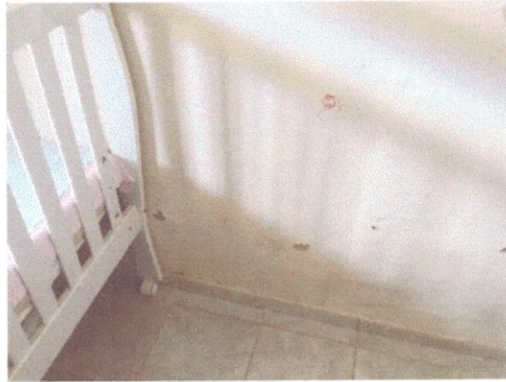
Figura 5 – Umidade advinda da fundação

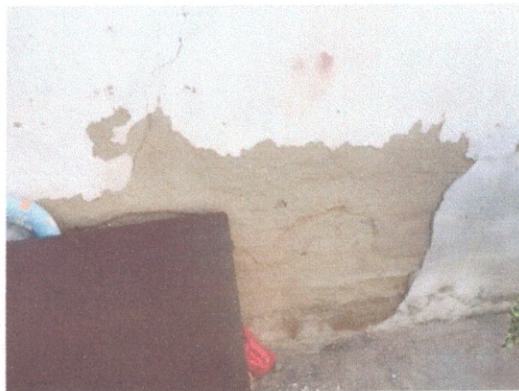
Além observa-se que a pintura apresenta manchas relacionadas a umidade presente em alguns pontos da edificação. Além disso, observa-se desagregação da pintura em um processo que surgem bolhas de ar que provocam a desagregação da mesma em tais pontos do ambiente. As tintas podem formar bolhas por causa da umidade sobre a cobertura. Isto pode ter ocorrido por causa da capacidade limitada de adesão, tenha sido aplicada em uma superfície esfarelada ou suja que tenha comprometido a adesão da tinta ou não tenha tido tempo suficiente para secar. Esses fatores supracitados podem ser denotados também na Figura 6.

Figura 6 – Desagregação do revestimento na área externa

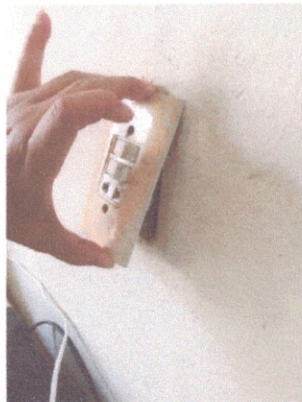
a grande maioria das luminárias presentes na edificação se apresentavam instaladas na laje. Alguns pontos estão instalados em paredes foram constatadas patologias relacionadas as instalações elétricas durante a vistoria. Os fatos supracitados são denotados nas Figuras 7, 8 e 9.

Figura 8 – caixa de luz quebrada

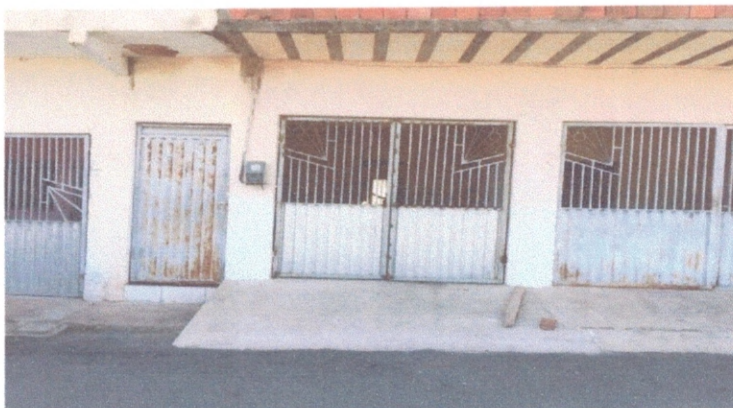
As esquadrias, em sua maioria, apresentavam estado de conservação funcional, não apresentando nenhuma patologia evidente, como mostram as Figuras 10 e 11.

Figura 10 – Portões de entrada

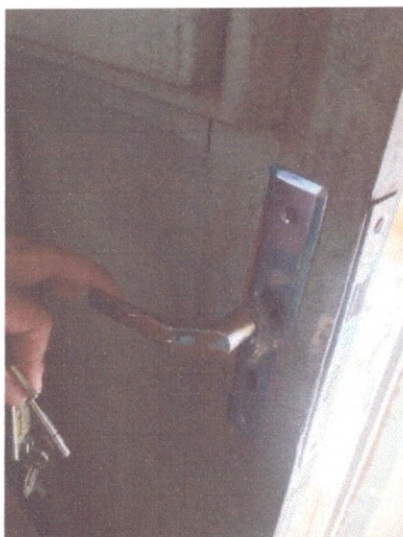
Figura 11 – Porta de um dos cômodos

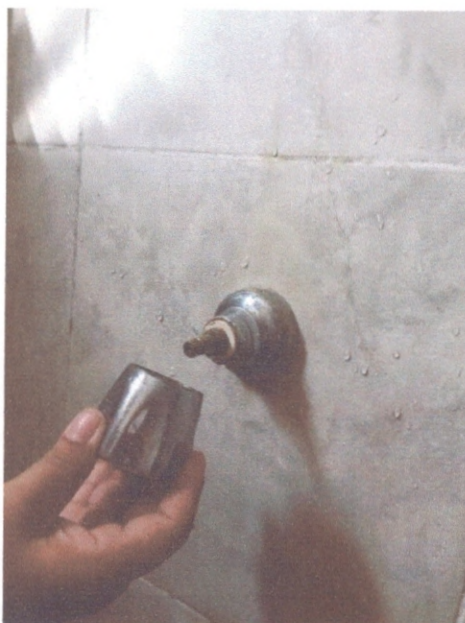
As instalações hidrossanitárias funcionavam com vazão adequada de água e com esgotamento sanitário eficiente e contínuo. foi constatada somente um registro com defeito neste sistema predial.

Figura 12 – Instalações hidrossanitárias: banheiro
