LAUDO TÉCNICO - PRÉDIO DE ALUGUEL PELA PREFEITURA MUNICIPAL DE TAMBORIL- CE

LAUDO TÉCNICO - PRÉDIO PARA ALUGUEL PELA PREFEITURA MUNICIPAL DE TAMBORIL-CE

JUNHO de 2021

TAMBORIL/CE.

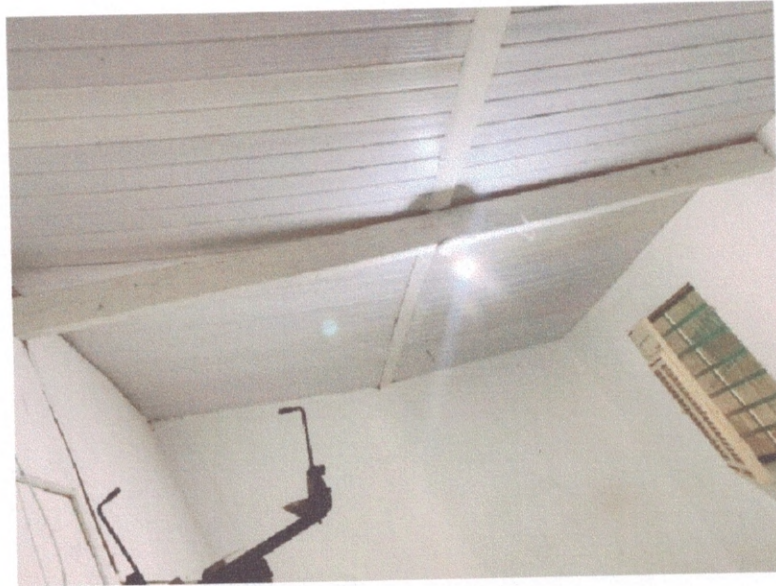
Notou-se em uma das salas a presença de uma viga de madeira utilizada para iluminação e sustentação do forro de pvc. Assim é necessário que se observe constantemente a estabilidade da viga e do forro, pois esta instalação está em desacordo com o preconizado pela ABNT para instalação de forro e de iluminação.

Figura 1 – teto em PVC

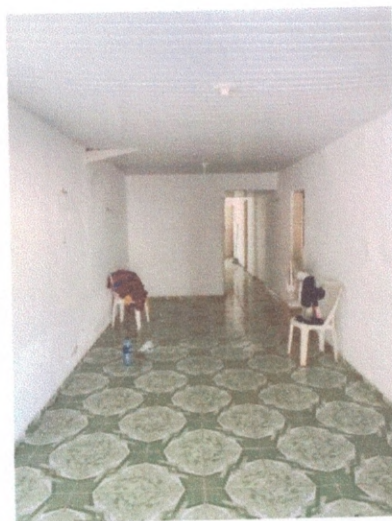
Figura 2– detalhes do teto

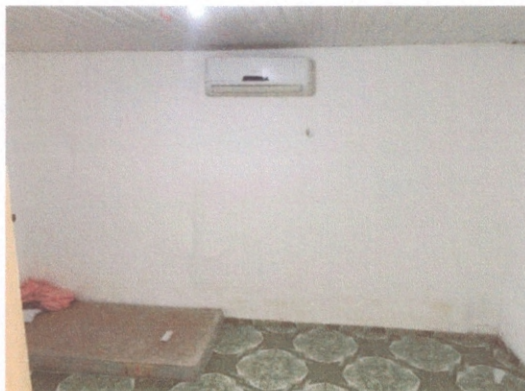
mal impermeabilizada se misturam com os compostos da pasta de cimento utilizada no revestimento das paredes, e assim, ocorrem reações químicas que levam a desagregação do revestimento cimentício. A desagregação se mostrou mais evidente em locais onde a umidade advinda da fundação se tornou mais evidente, ou seja, nas proximidades do piso. Além disso, notou-se a desagregação do revestimento na parte externa da edificação, no recuo posterior (muro) da mesma. Tais fatos estão expostos nas Figuras 3 e 4.

Observa-se que a pintura apresenta manchas relacionadas a umidade presente em alguns pontos da edificação. Além disso, observa-se desagregação da pintura em um processo que surgem bolhas de ar que provocam a desagregação da mesma em tais pontos do ambiente. As tintas podem formar bolhas por causa da umidade sobre a cobertura. Isto pode ter ocorrido por causa da capacidade limitada de adesão, tenha sido aplicada em uma superfície esfarelada ou suja que tenha comprometido a adesão da tinta ou não tenha tido tempo suficiente para secar.

Figura 3– Manchas no Revestimento

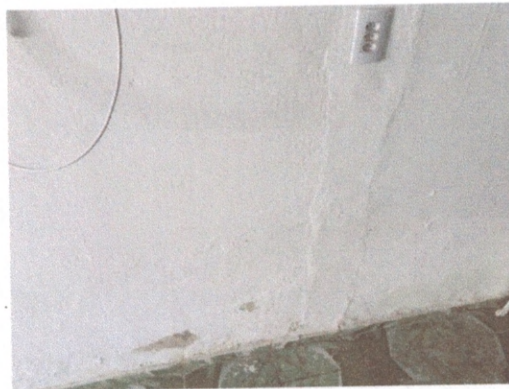
Figura 4– Detalhes e revestimento

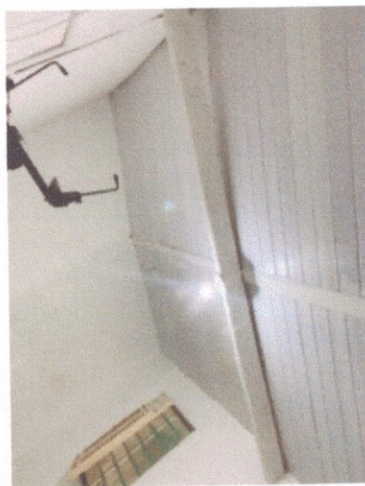
A grande maioria das luminárias presentes na edificação seapresentavam instaladas no forro. Alguns pontos estão instalados em paredes. Não foram constatadas patologias relacionadas as instalações elétricas durante a vistoria. Os fatos supracitados são denotados nas Figuras 5, 6 e 7.

Figura 5– Ponto de iluminação no teto

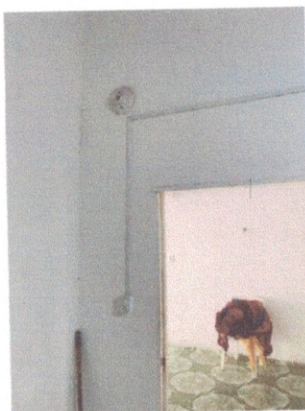
Figura 6– arandela

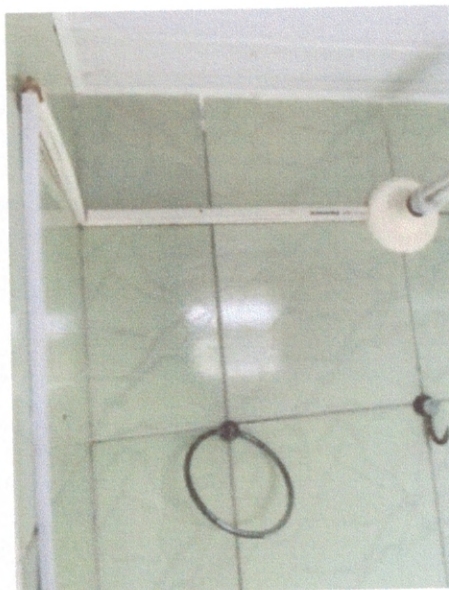
Figura 7– arandela

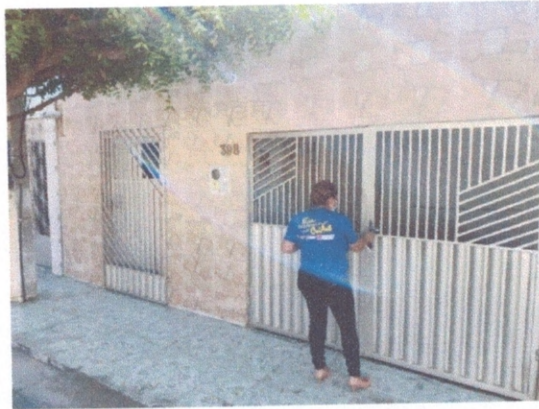
As esquadrias, em sua maioria, apresentavam estado de conservação funcional, não apresentando nenhuma patologia evidente, como mostram as Figuras 8 e 9.

Figura 8– Portões de entrada

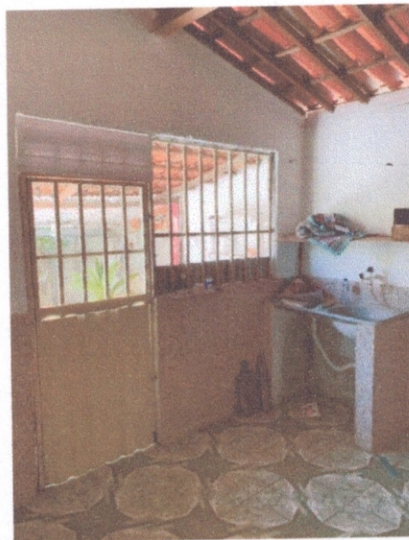
Figura 9– Porta de um dos cômodos

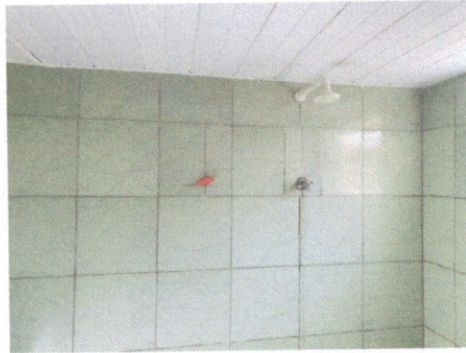
As instalações hidrossanitárias funcionavam com vazão adequada de água e com esgotamento sanitário eficiente e contínuo. não foi constatado nenhum defeito neste sistema predial.

Figura 10– Instalações hidrossanitárias: banheiro

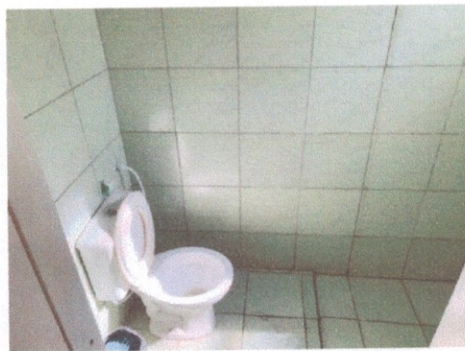
Figura 11– Instalações hidrossanitárias: banheiro

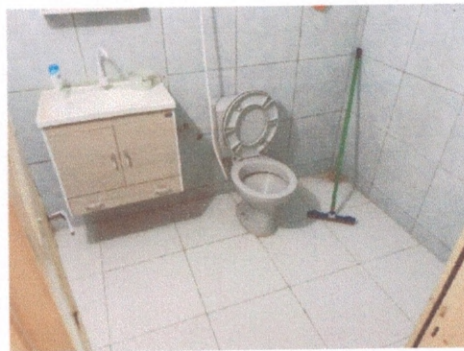
Figura 12– Instalações hidrossanitárias: banheiro
