LAUDO TÉCNICO - DEPÓSITO DE MATERIAIS DA PREFEITURA MUNICIPAL DE TAMBORIL- CE

LAUDO TÉCNICO – PRÉDIO DE DEPÓSITO DE MATERIAIS DA PREFEITURA MUNICIPAL DE TAMBORIL

Junho de 2021
TAMBORIL/CE.

DANIEL NASCIMENTO C. DOS ANJOS
CREA 0619137436
PORTARIA 030/2021

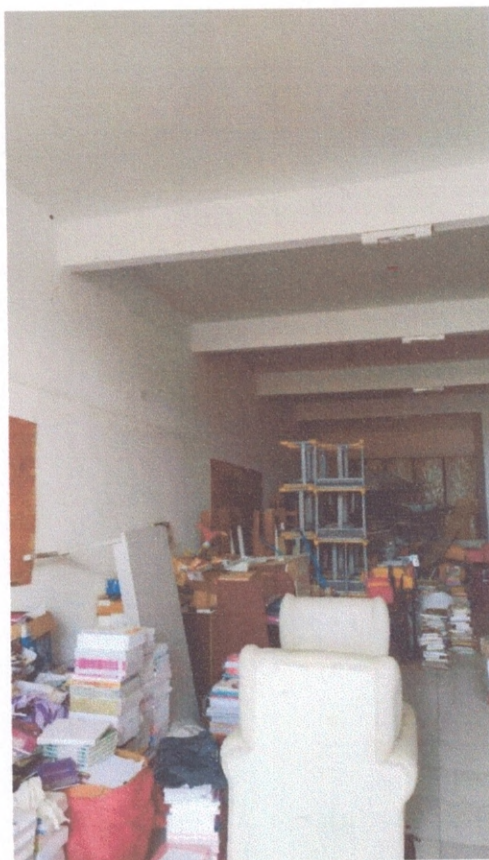
Durante a vistoria não foram constatadas patologias aparentes associadas a estrutura do prédio. Sugere-se o acompanhamento da flecha máxima de flexão das vigas devido ao tamanho do vão vencido pela viga.

Figura 2 – Estrutura de concreto armado do depósito

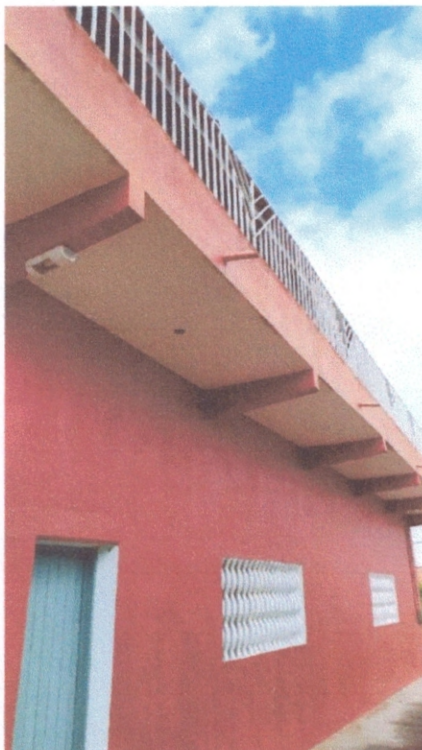
A marquise do edifício também não apresentou nenhuma patologia aparente.

Figura 3 – Marquise do depósito

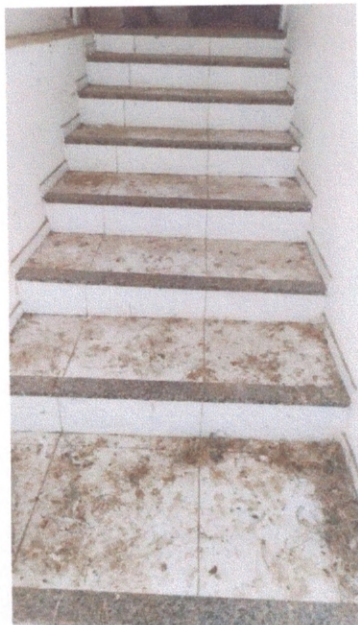
Embora necessite de limpeza a escada de acesso ao segundo pavimento do prédio apresenta boas condições de acesso pelos responsáveis pelo depósito, além de largura suficiente para subir com materiais.

Figura 4 – Escada de acesso ao segundo pavimento

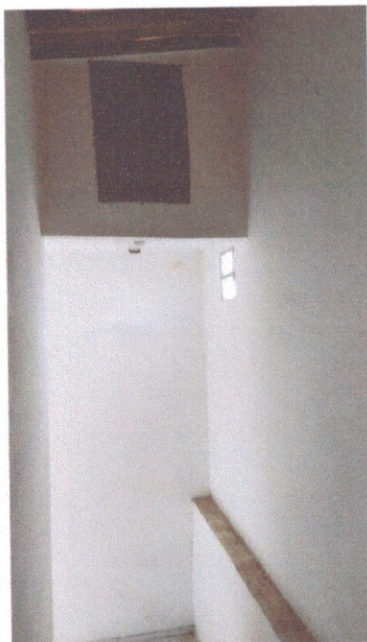
O acesso ao segundo pavimento é feito por escada em L. Observa-se na Figura 5 a área de acesso ao segundo pavimento onde a estrutura de concreto armado neste pavimento serve de apoio ao telhado.

Figura 5 – Estrutura do acesso do segundo pavimento

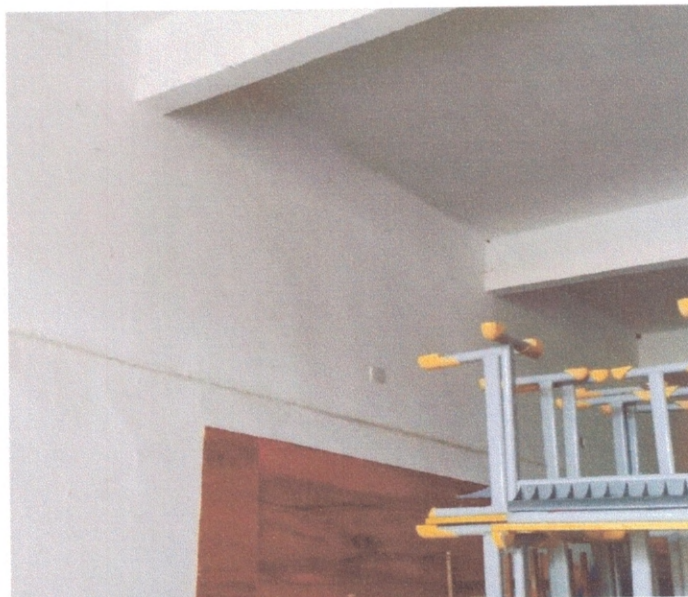
A alvenaria e revestimentos das paredes apresentavam bom estado de conservação funcional. Porém observa-se que a pintura apresenta em vários pontos da edificação bolhas de ar que podem levar a desagregação futura da mesma como verificado na Figura 6 e 7. As tintas podem formar bolhas por causa da umidade sobre a cobertura. Isto pode ter ocorrido por causa da capacidade limitada de adesão, tenha sido aplicada em uma superfície esfarelada ou suja que tenha comprometido a adesão da tinta ou não tenha tido tempo suficiente para secar.

Figura 6 – Pintura da parede do térreo

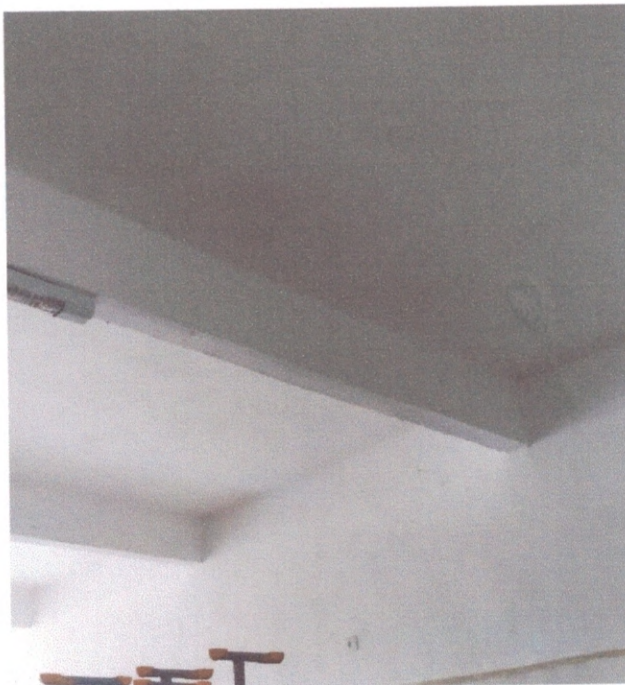
Figura 7 – Revestimentos das paredes no térreo

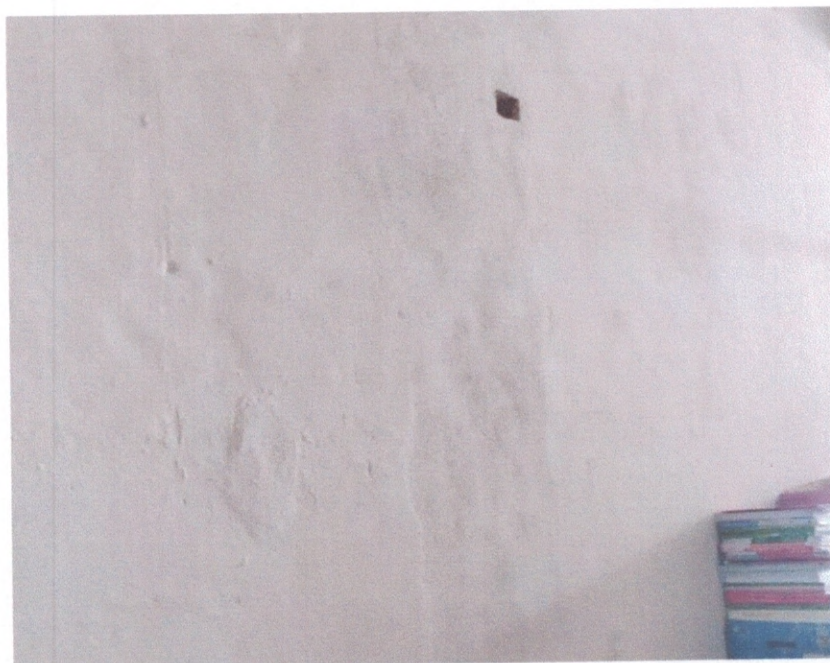
Figura 8 – Pintura com bolhas

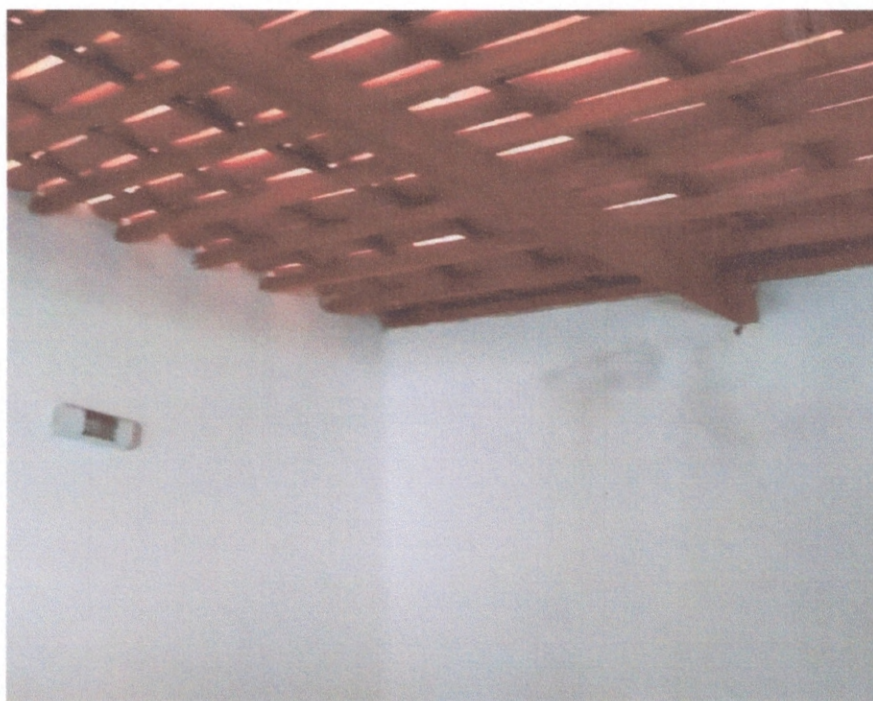
Observou-se no pavimento superior algumas manchas de umidade nas paredes externas de encontro ao telhado colonial. Tal indício de patologia advém da umidade externa e

superior que atinge o prédio no período chuvoso. A patologia em questão compromete apenas a estética em alguns pontos da edificação como representado na Figura 9.

Figura 9 – Mancha de umidade no pavimento superior

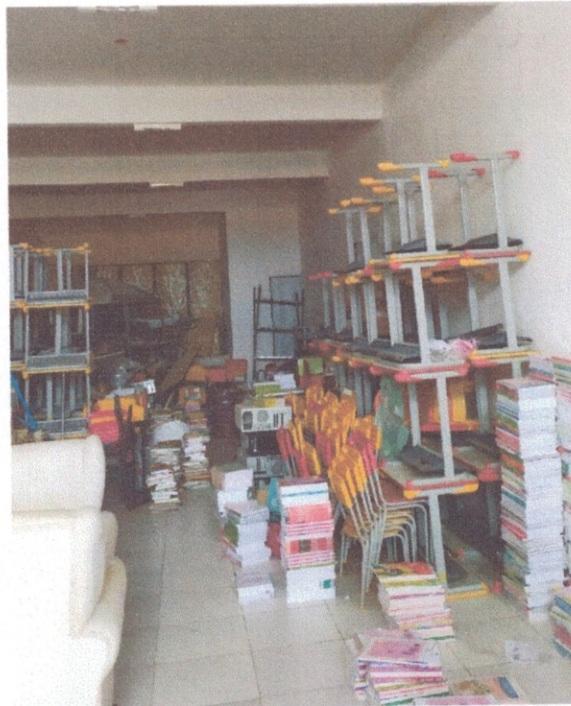
O piso da edificação é constituído por placas cerâmicas em bom estado de conservação tanto no térreo quanto no pavimento superior da edificação. Não foram constatadas patologias no piso cerâmico durante a vistoria, inclusive na área da escada.

Figura 10 – Piso cerâmico do térreo

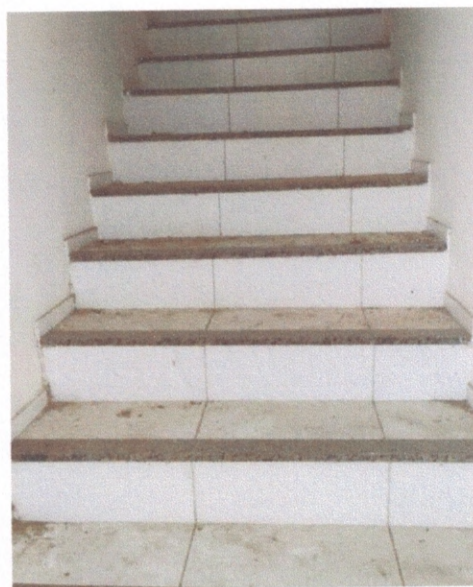
Figura 11 – Piso cerâmico da escada

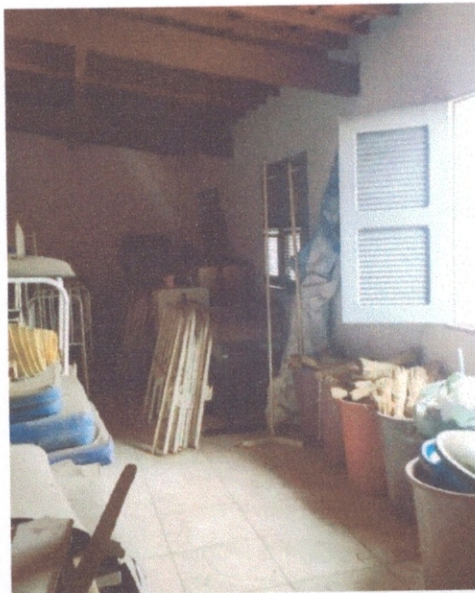
Figura 12 – Piso cerâmico do pavimento superior

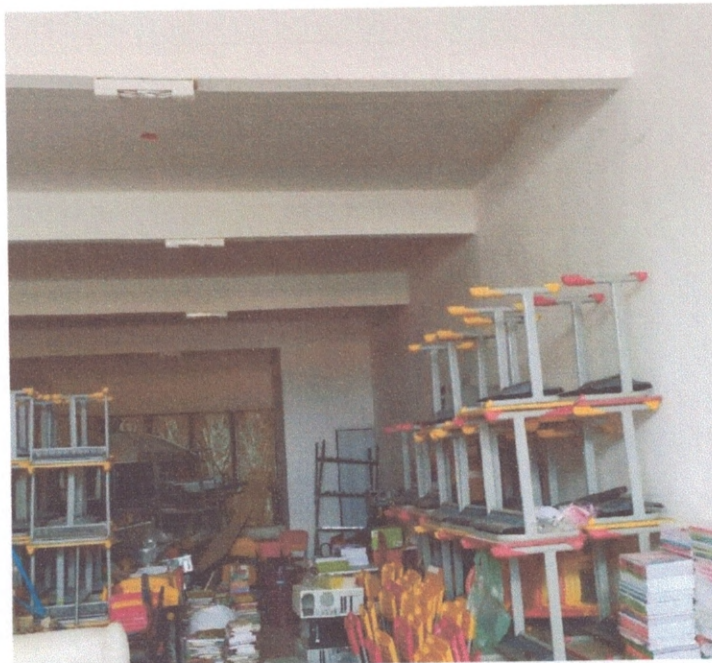
Durante a vistoria verificou-se que as caixinhas de energia octogonais embutidas na laje não apresentavam luminárias, deixando a fiação exposta ao ambiente externo. As luminárias presentes no pavimento térreo estavam sobrepostas a vigas de concreto armado, ou seja, em desacordo com as diretrizes estabelecidas na norma técnica ABNT NBR 5410 Instalações elétricas de baixa tensão.

Figura 13 – Luminárias instaladas em vigas de concreto armado

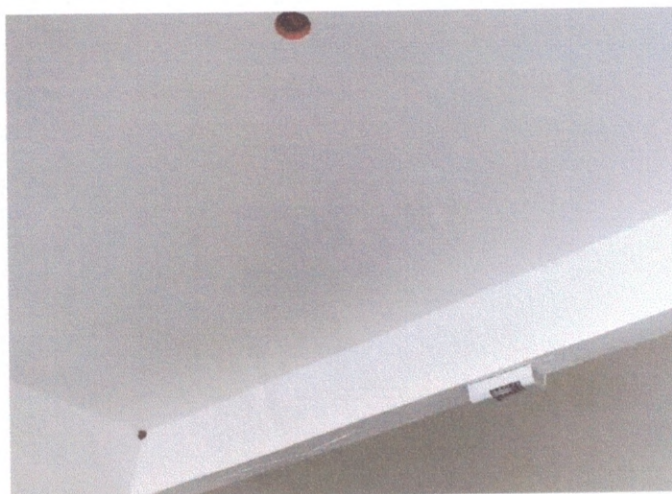
Figura 14 – Caixa de energia octogonal sem luminária ou tampa

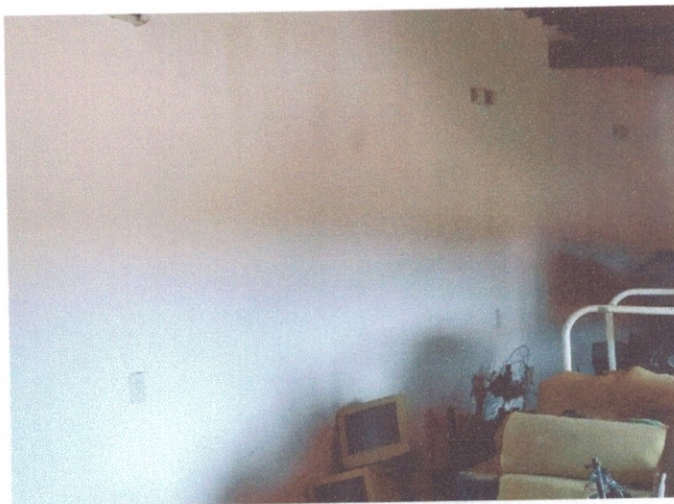
No pavimento superior as luminárias estão dispostas na parede de alvenaria.

Figura 15 – Luminárias de parede no pavimento superior

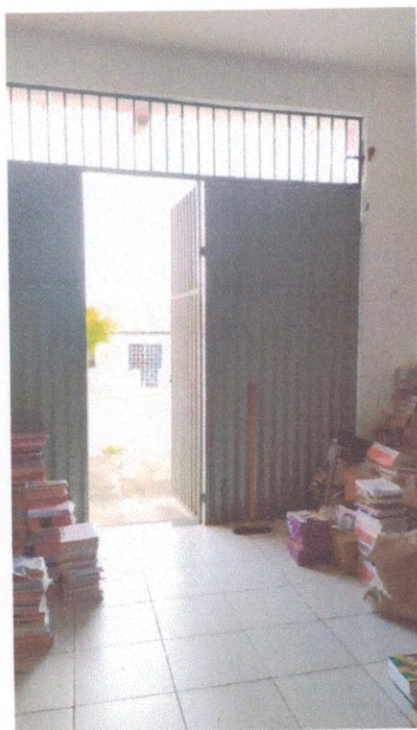
O portão de acesso ao depósito apresenta a funcionalidade adequada e o espaço adequado para o trânsito de materiais e equipamentos no depósito. Durante a vistoria não foram encontrados nenhuma patologia relacionada ao portão mostrado na Figura 16.

Figura 16 – Portão de entrada do depósito

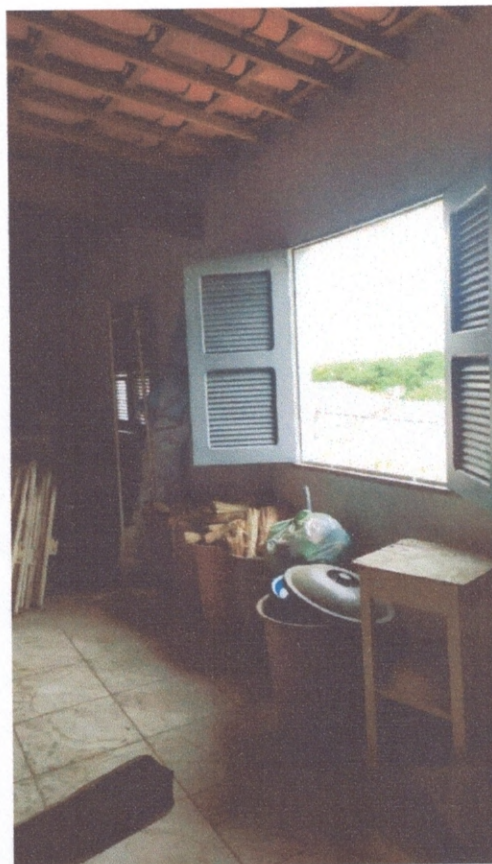
As esquadrias do pavimento superior (Figura 17) apresentavam boa funcionalidade para seus usuários, e também não foi encontrado patologias associadas as mesmas.

Figura 17 – Esquadrias do pavimento superior

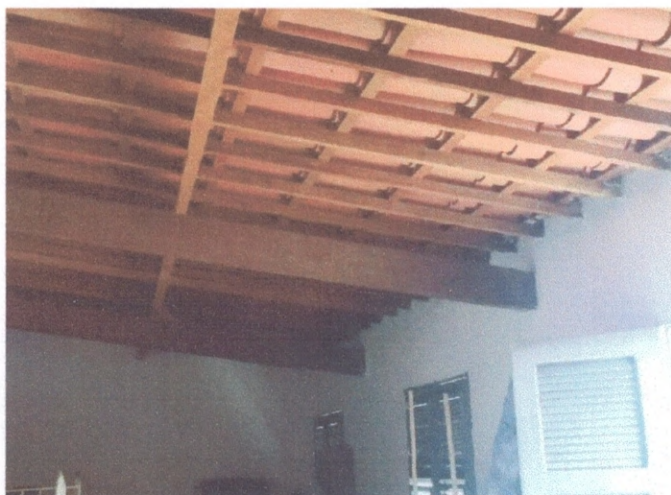
As instalações de manejo de águas pluviais constituída pelo telhado de madeira com telha cerâmica colonial observados pelo pavimento superior apresenta bom estado de conservação com nenhuma patologia ou áreas de vazamento.

Figura 18 – Telhado observado do pavimento superior
