**LAUDO TÉCNICO - APARTAMENTO ALUGADO PARA
ATENDER AS NECESSIDADES DA SECRETARIA DE
ADMINISTRAÇÃO E FINANÇAS DO MUNICÍPIO DE
TAMBORIL/CE**

**LAUDO TÉCNICO - PRÉDIO DO LOCAL DO APARTAMENTO ALUGADO PARA ATENDER AS
NECESSIDADES DA SECRETARIA DE ADMINISTRAÇÃO E FINANÇAS - TAMBORIL/CE**

AGOSTO DE 2021

TAMBORIL/CE.

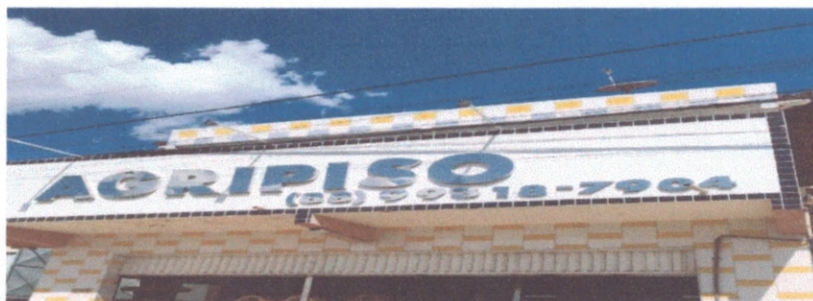
Figura 2 – Estrutura da fachada do prédio

Durante a inspeção não foram constatadas patologias relacionadas a estrutura de concreto armado da edificação. Salienta-se que por não serem disponibilizados o projeto estrutural não foi possível analisar a edificação quanto a concepção estrutural estabelecida. Porém, por inspeção visual constata-se que a edificação adota um sistema de pórtico composto por pilares e vigas de concreto armado, um dos sistemas mais usuais de edificação na região.

Apesar de não terem sido encontradas patologias nas estruturas inspecionadas, é recomendado o acompanhamento dos elementos estruturais para verificação do surgimento de patologias que podem comprometer a segurança ou o estado limite de serviço do prédio como o surgimento de fissuras, trincas ou flechas em nas lajes e vigas e principalmente na marquise da fachada do prédio pois a mesma é suscetível a cargas laterais de vento e verticais móveis que podem comprometer sua estabilidade.

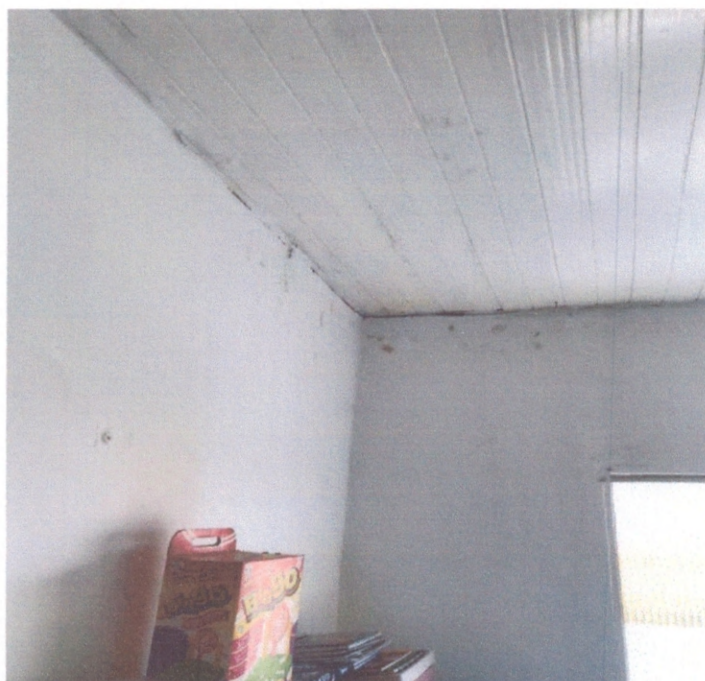
Figura 4 – Revestimento de um dos quartos

O revestimento das paredes de alvenaria do prédio objeto em estudo apresenta-se em bom estado. Na Figura 4 observa-se que um dos quartos apresenta uma patologia no

teto causado por animais (gatos), enquanto na figura 5 o quarto apresenta um estado.

O prédio cumpre as condições de segurança, acomodação, funcionabilidade dos sistemas prediais e localização na Sede do Município. Salienta-se que é de grande importância que se solucione os problemas de revestimentos prediais descritas neste laudo de forma a garantir um bom estado de serviço para a edificação e que se mantenha a manutenção periódica do prédio. Em suma os sistemas prediais investigados neste laudo apresentavam funcionamento adequado para os usuários da edificação.

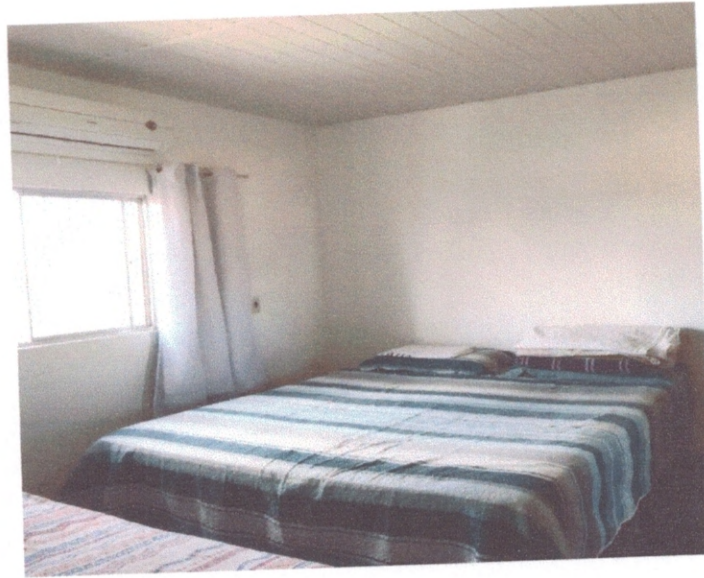
Figura 5 – revestimento do piso e das paredes da sala de entrada

Não foram observadas trincas ou qualquer tipo de deslocamento do revestimento cerâmico, assim como nenhuma fissura ou desagregação do revestimento cimentício da parede. A alvenaria de tijolo cerâmico apresentava conformidade de construção com paredes alinhadas e com prumo adequado. As Figuras abaixo demonstram a conservação dos revestimentos.

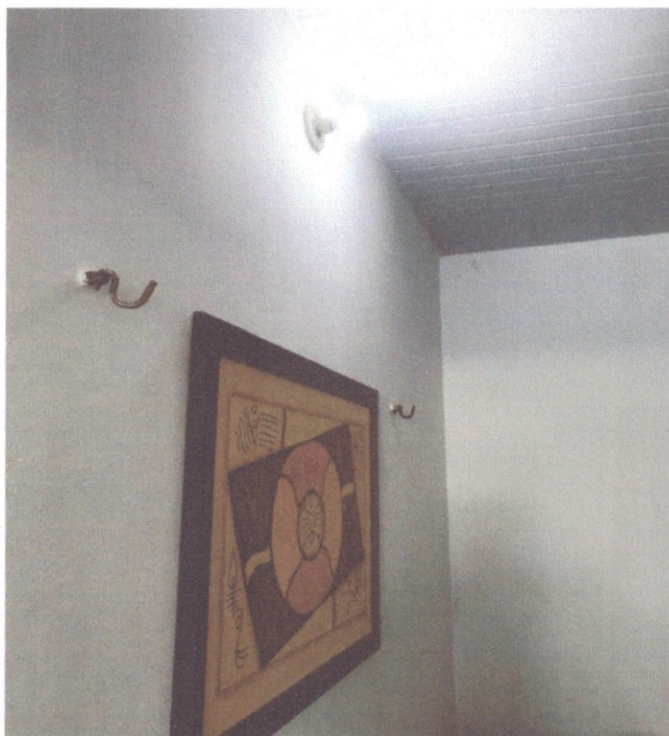
Figura 10 – Instalações elétricas de iluminação

As instalações elétricas de iluminação apresentavam funcionamento e luminosidade adequada aos ambientes da edificação. A opção por instalação de lâmpadas leds garante economia de energia devido a maior capacidade de iluminação com consumo menor do que as demais do mercado, além da maior durabilidade.

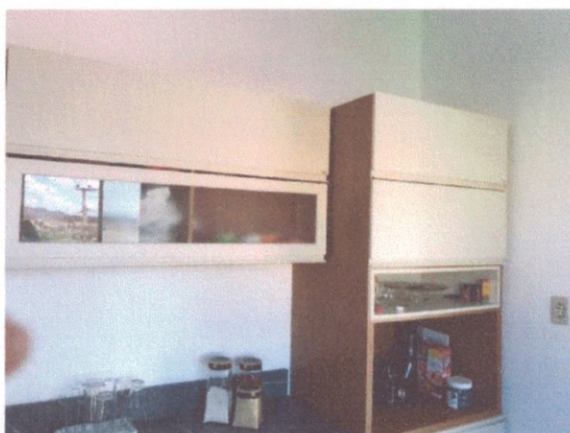
Figura 11 – Tomada e interruptor na cozinha

Durante a inspeção da instalação elétrica do prédio, constatou-se que o prédio possuía funcionamento adequado do sistema elétrico, sem oscilações ou queda de energia, o que confere conformidade do fornecimento e distribuição por todo o prédio.

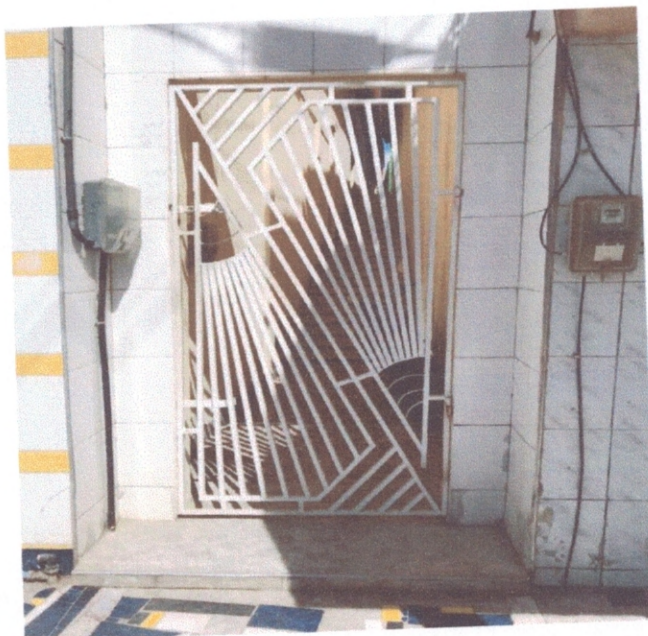
Figura 12--Portão de correr da entrada da edificação

Para a análise da conformidade das esquadrias, primeiro se analisou o portão de entrada do tipo correr na fachada, verificando-se que o mesmo apresenta conformidade de abertura e fechamento com funcionamento adequado.

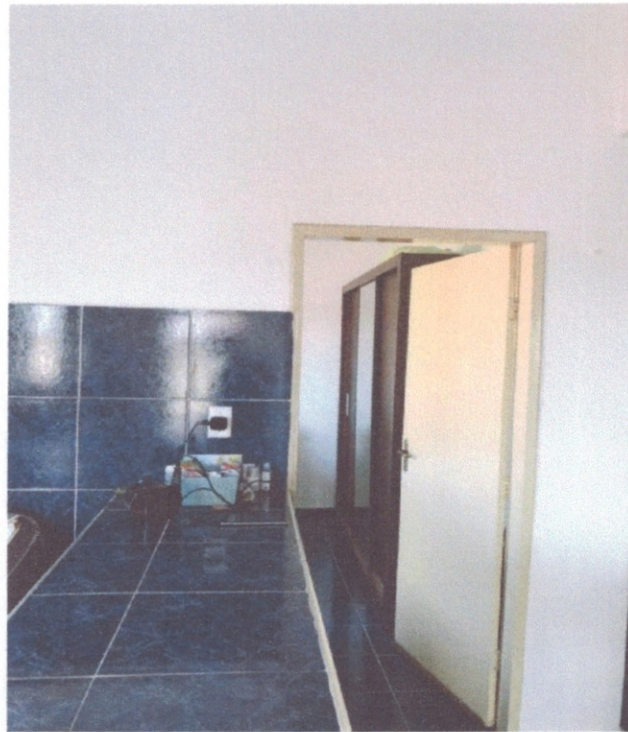
Figura 13–Porta de um dos quartos

Durante a vistoria das esquadrias foram testadas o funcionamento de cada uma, tanto da maçaneta quanto da fechadura, além do ângulo de abertura e possíveis travamentos que poderiam ocorrer. Todas as portas apresentavam bom funcionamento adequado. Além disso, as janelas do pavimento superior são de alumínio e proporcionam boa iluminação natural ao ambiente e também possuem funcionamento adequado aos usuários.

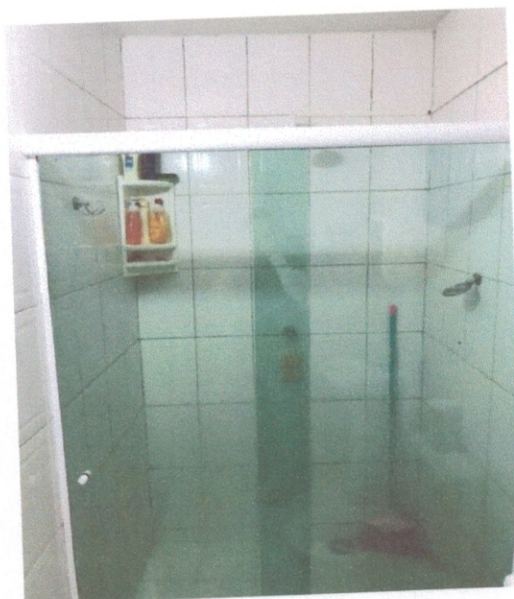
Figura 15–Banheiro

Todas as instalações hidrossanitárias apresentavam boa funcionalidade para seus usuários. Tanto o banheiro quanto as instalações da cozinha apresentavam os sistemas de abastecimento de água e de esgotamento sanitários funcionando normalmente com vazão satisfatória.
