Prefeitura de Tamboril

LAUDO TÉCNICO - PRÉDIO DE ALUGUEL SOCIAL PELA PREFEITURA MUNICIPAL DE TAMBORIL-CE

NOVEMBRO DE 2021
TAMBORIL/CE.

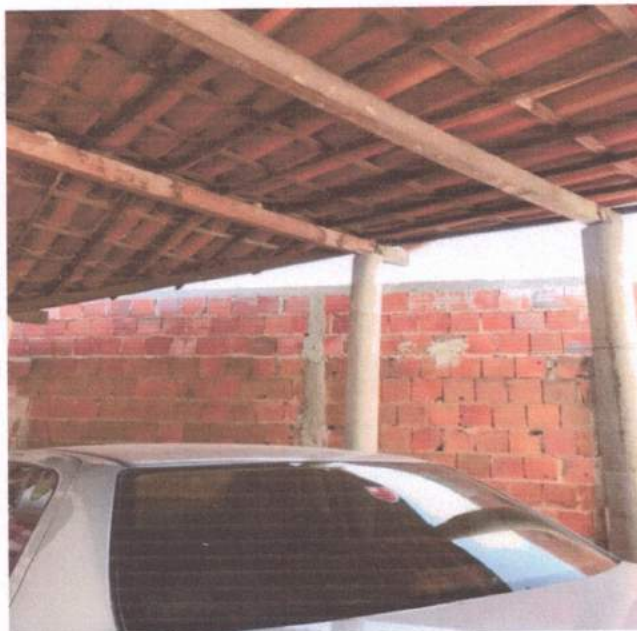
Durante a vistoria não foram constatadas patologias aparentes associadas a estrutura do prédio. Porém sugere-se o acompanhamento constante dos surgimentos de fissuras nas paredes da residência, visto que as paredes de alvenaria são as principais responsáveis pela sustentação do telhado de madeira. As vigas de madeira que sustentam o telhado apresentam-se engastadas nas paredes e, dessa forma, favorecem o surgimento de patologias associadas a carga pontual exercida em um ponto, como verificado nas Figuras 2 e 3.

Figura 2 – Estrutura da casa

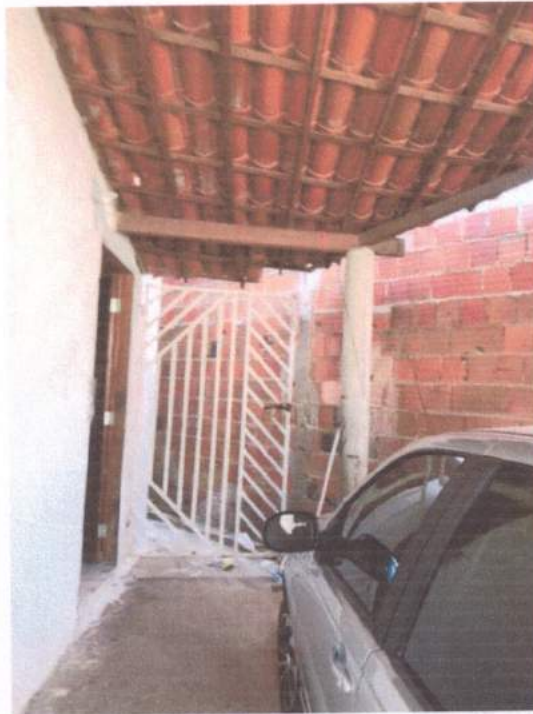
Figura 3 – Caibros e ripas apoiadas

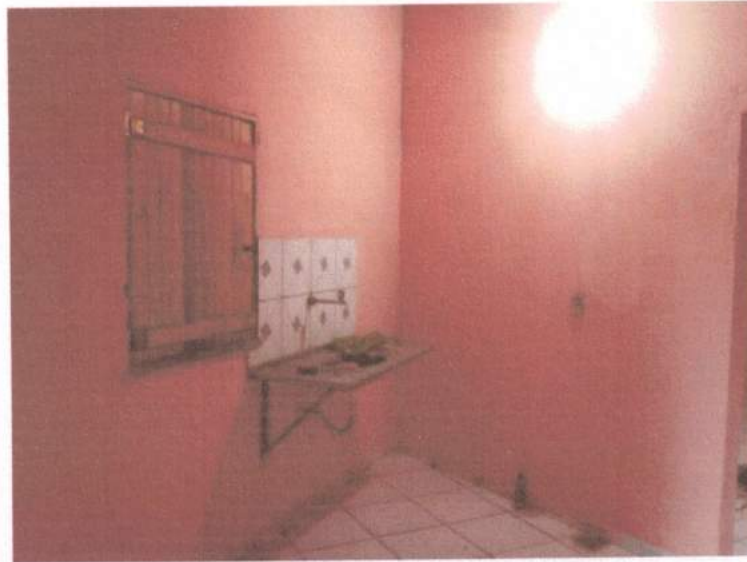
Observa-se que a pintura dentro da casa se apresenta em boas condições e não há necessidade de nenhum reparo. Além disso, observou-se que em locais como a garagem e a área de serviço as paredes não apresentavam a regularização de reboco necessária para receber a pintura.

Figura 4 – Pintura da cozinha

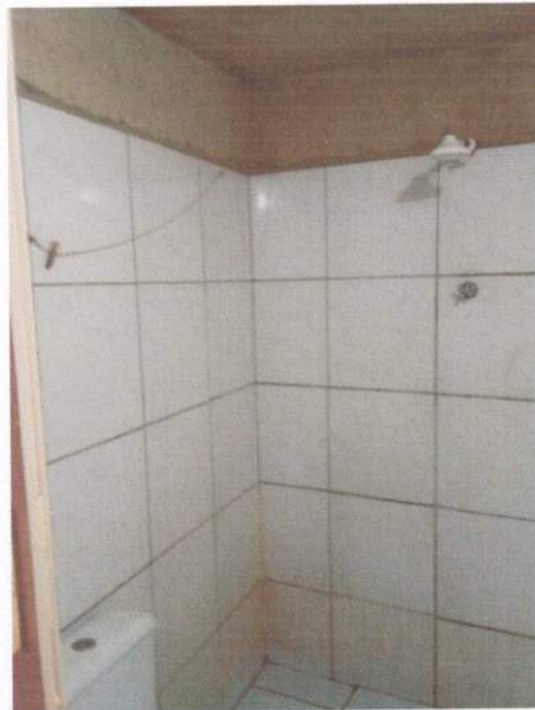
Figura 5 – banheiro social

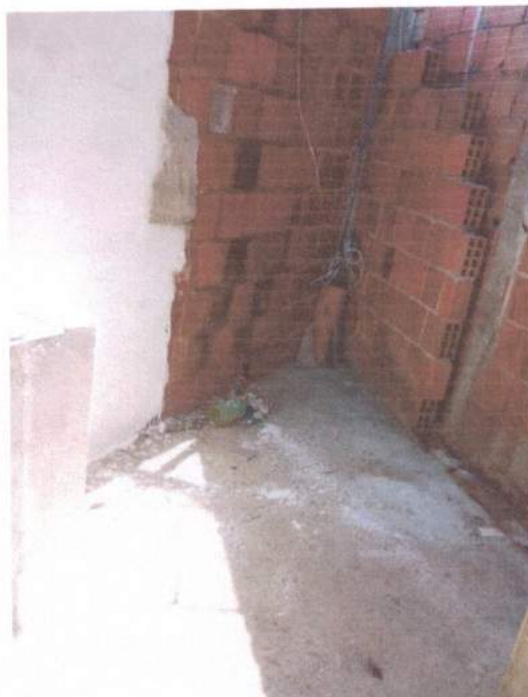
Figura 6 – ausência de reboco na área de serviço

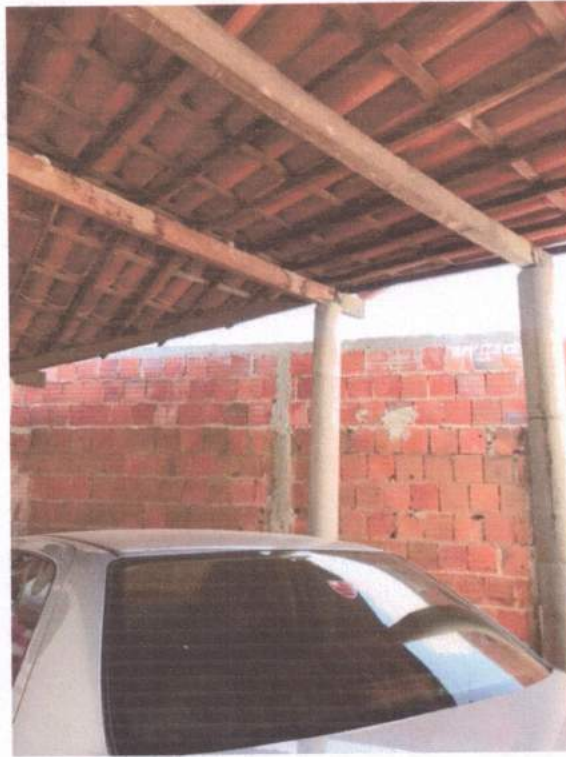
Figura 7 – ausência de reboco na garagem

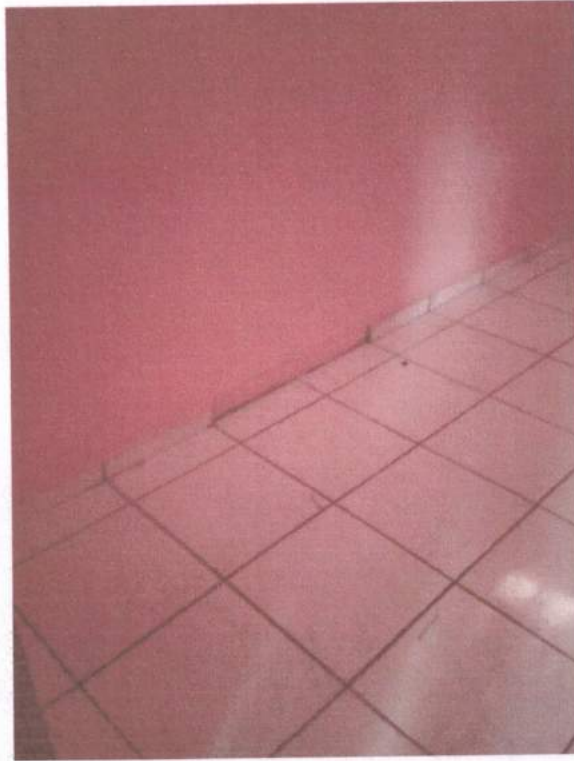
O piso do prédio é constituído por cerâmica e foi observado apenas a deterioração de algumas placas cerâmicas constituintes do rodapé da residência. Os demais locais apresentavam bom estado de conservação e de funcionalidade.

Figura 8 – cerâmica faltando rodapés

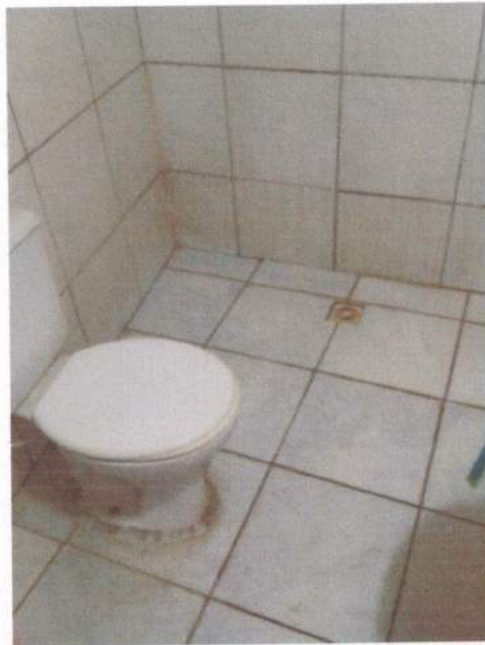
Figura 9 – piso do banheiro

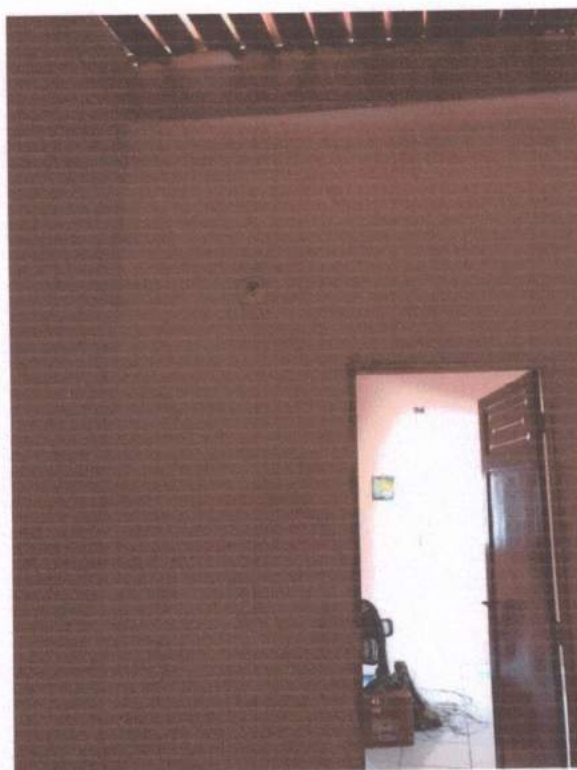
Durante a vistoria verificou-se que todos os pontos de iluminação e de tomada apresentavam pleno funcionamento ininterrupto de energia elétrica. Observou-se que todos os pontos de iluminação se apresentavam instalados na parede por meio de soquetes E27 e lâmpadas bulbos de led, com exceção de um ponto. Nas instalações elétricas dos pontos de tomada não foram encontradas patologias.

Figura 10 – soquetes E27 fixado na parede sem lâmpada

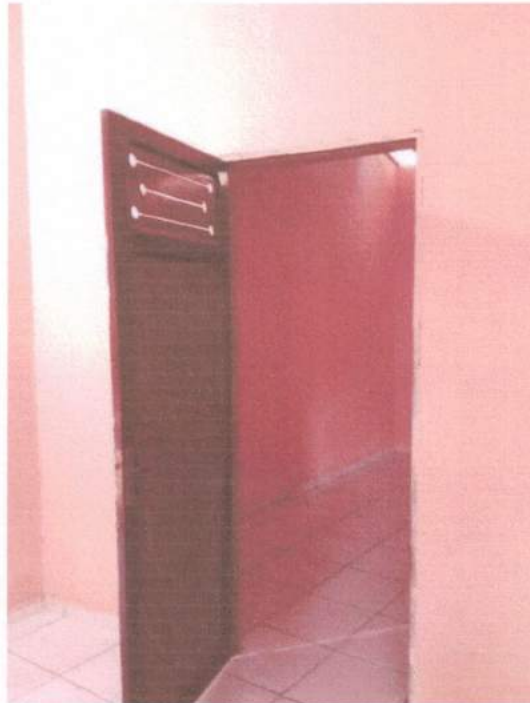
As esquadrias, em sua maioria, apresentavam estado de conservação funcional, não apresentando nenhuma patologia evidente.

Figura 11 – Porta dormitório 1

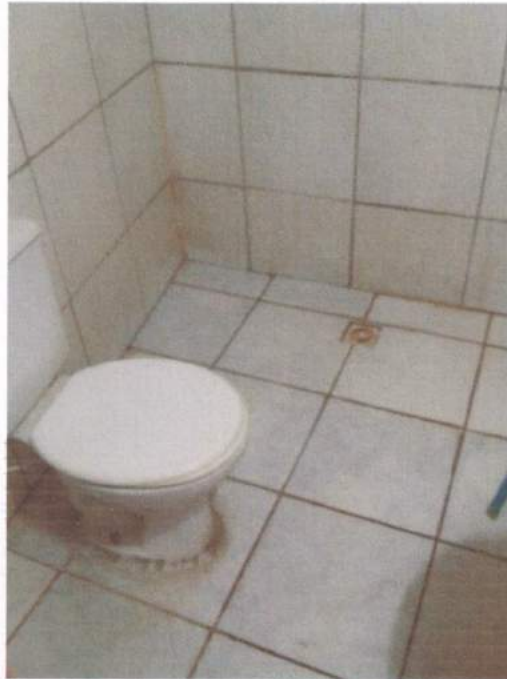
Na vistoria, observou-se que os aparelhos hidrossanitários presentes no primeiro banheiro apresentavam conformidade física e de instalação adequados as normas técnicas como esgotamento sanitário adequado e fornecimento de vazão de água potável com vazão suficiente para atender as necessidades. Dessa forma não foram encontradas patologias evidentes neste sistema.

Observou-se inacabado o revestimento cerâmico da parede do banheiro.

Figura 12 – Instalações hidrossanitárias Banheiro 01
