LAUDO TÉCNICO – PRÉDIO DE ALUGUEL SOCIAL PELA PREFEITURA MUNICIPAL DE TAMBORIL-CE

DEZEMBRO DE 2021

TAMBORIL/CE.

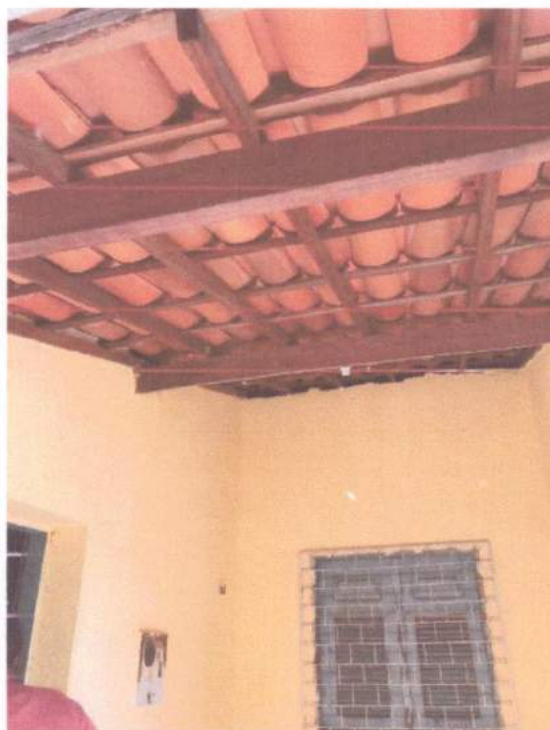
Durante a vistoria não foram constatadas patologias aparentes associadas a estrutura do prédio. Porém sugere-se o acompanhamento constante dos surgimentos de fissuras nas paredes da residência, visto que as paredes de alvenaria são as principais responsáveis pela sustentação do telhado de madeira. As vigas de madeira que sustentam o telhado apresentam-se engastadas nas paredes e, dessa forma, favorecem o surgimento de patologias associadas a carga pontual exercida em um ponto, como verificado nas Figuras 2 e 3.

Figura 2 –Estrutura da casa

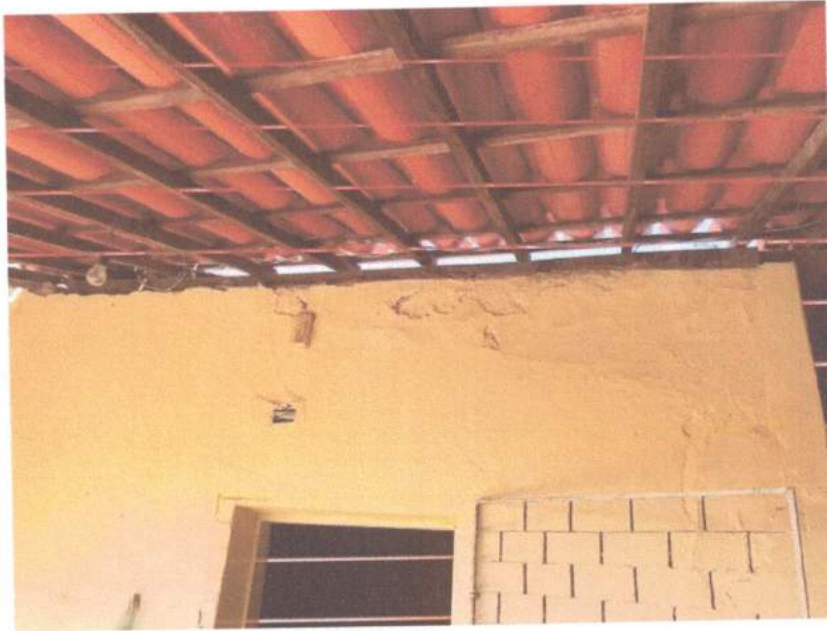
Figura 3 – Caibros e ripas apoiadas

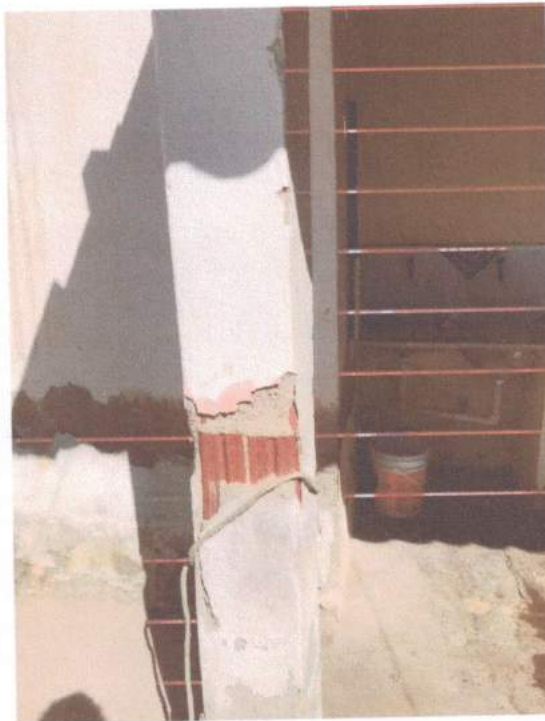
Figura 4 - Pilar em degradação

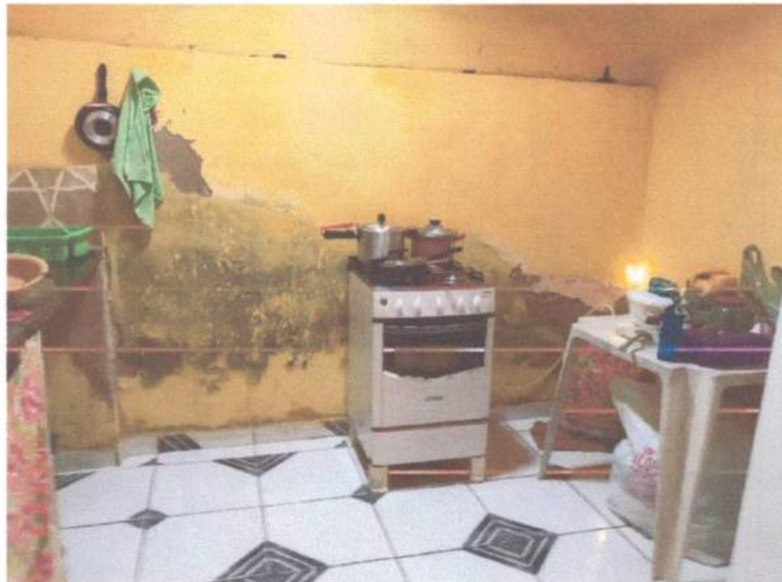
Observa-se que a pintura dentro da casa apresenta más condições. Além disso, observou-se que em locais como o muro as paredes não apresentavam a regularização de reboco necessária para receber a pintura. Além disso, observa-se que a pintura apresenta apenas nesse ponto, área de serviço, da edificação bolhas de ar que provocam a desagregação da mesma em vários pontos do ambiente. As tintas podem formar bolhas por causa da umidade sobre a cobertura. Isto pode ter ocorrido por causa da capacidade limitada de adesão, tenha sido aplicada em uma superfície esfarelada ou suja que tenha comprometido a adesão da tinta ou não tenha tido tempo suficiente para secar. Além disso, em diversos pontos se observou pontos em que a parede não apresentava a regularização de reboco necessária para receber a pintura, possuindo apenas a camada de emboço, o que confere aspecto desnivelado ao revestimento da parede.

Figura 5 – Pintura da cozinha

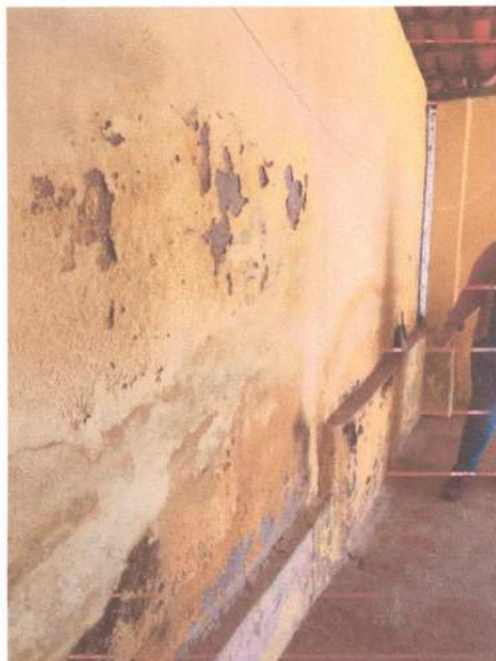
A alvenaria apresenta bom estado e o revestimentos das paredes apresentam-se em degradação. A desagregação se mostrou mais evidente nos locais em que a umidade advinda próximo a passagem dos canos de água das torneiras.

Figura 6 – Parede com unidade aparente

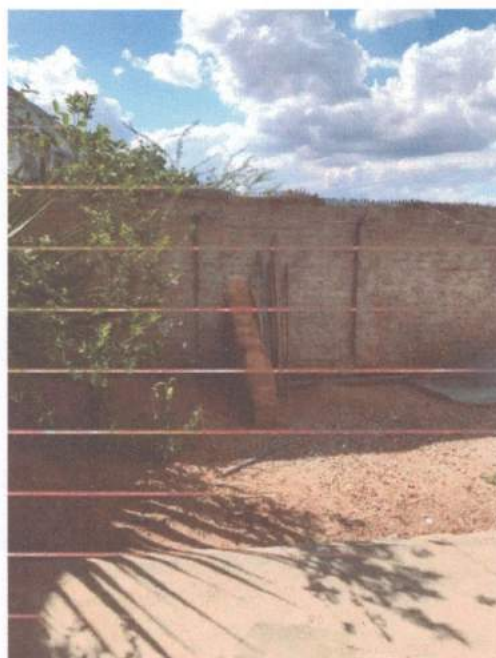
Figura 7 – Ausência de revestimento no muro

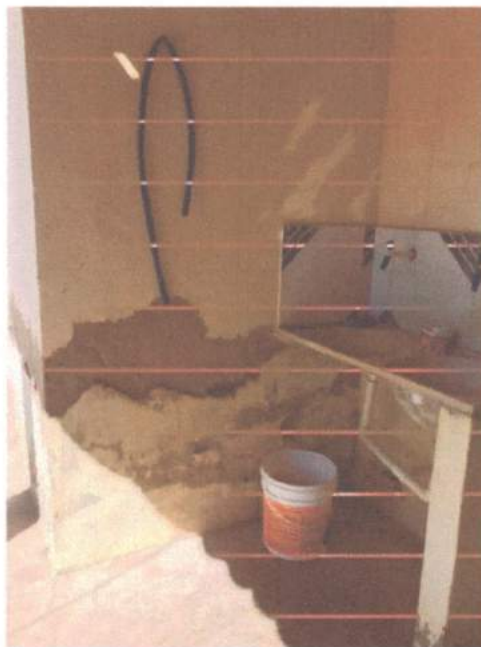
Figura 8 – Paredes deterioradas

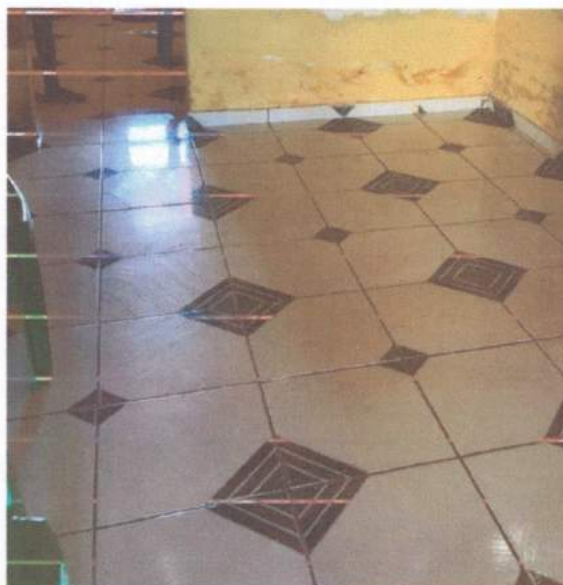
O piso da edificação é constituído por revestimento cerâmico, apresentando bom estado de conservação e de funcionalidade, conforme as figuras 9 e 10.

Figura 9 – Piso da edificação

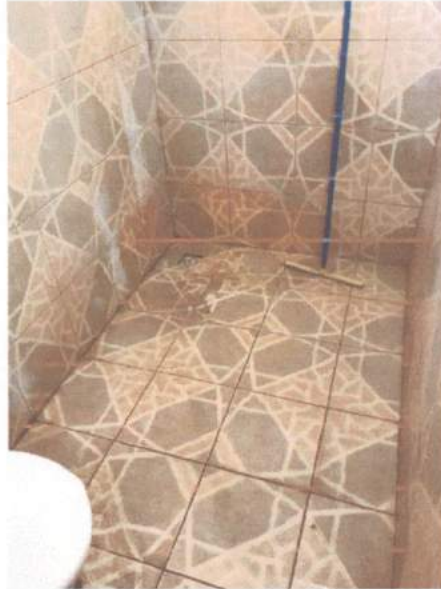
Figura 10 – piso do banheiro

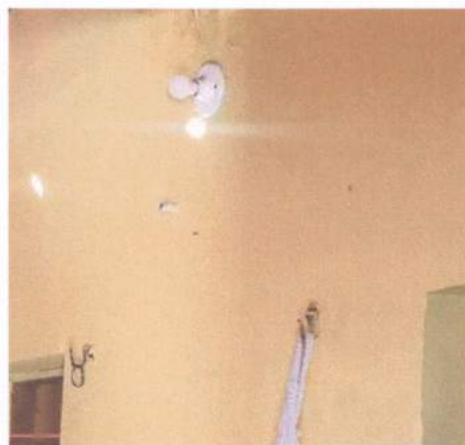
Durante a vistoria verificou-se que todos os pontos de iluminação e de tomada apresentavam pleno funcionamento ininterrupto de energia elétrica. Observou-se que alguns pontos de iluminação se apresentavam instalados na parede por meio de soquetes E27 e lâmpadas bulbos de led, com exceção de outros pontos que apenas foi feita instalação da lâmpada na ripa. Nas instalações elétricas dos pontos de tomada não foram encontradas patologias.

Figura 11 – soquetes E27 instalados na parede com lâmpada

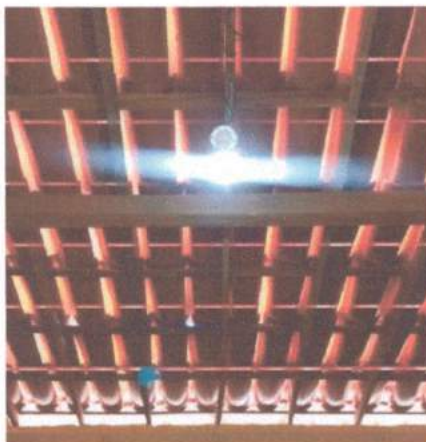
Figura 12- Lâmpada instalada em caibros e ripas

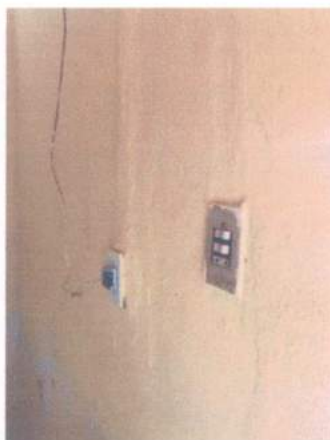
Figura 13 - Interruptor duplo e tomada/ tomada de telefone

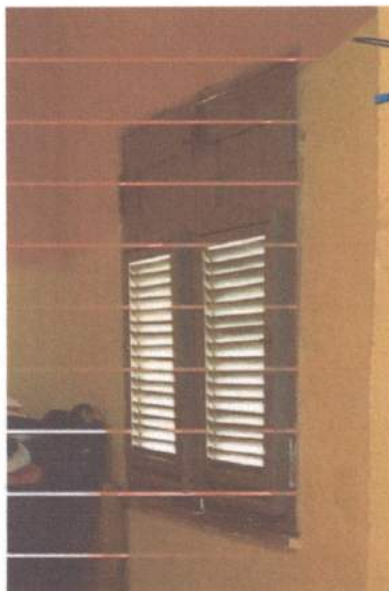
As esquadrias, em sua maioria, apresentavam estado de conservação funcional, não apresentando nenhuma patologia evidente, conforme a figura 14.

Figura 14 – Janela veneziana

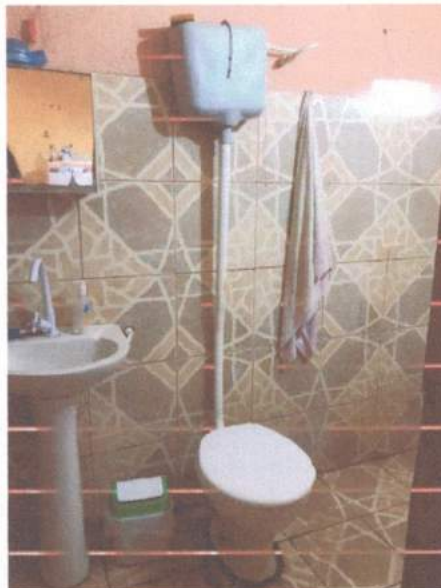
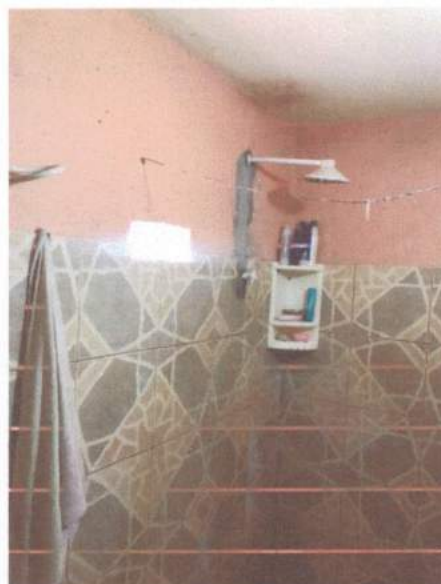
Na vistoria, observou-se que os aparelhos hidrossanitários presentes no banheiro apresentavam conformidade física e de instalação adequados as normas técnicas como esgotamento sanitário adequado e fornecimento de vazão de água potável com vazão suficiente para atender as necessidades. Dessa forma não foram encontradas patologias evidentes neste sistema.

Figura 15 – Instalações hidrossanitárias banheiro

Figura 16 - Instalações hidrossanitárias banheiro
