**LAUDO TÉCNICO - PRÉDIO DE ALUGUEL SOCIAL PELA
PREFEITURA MUNICIPAL DE TAMBORIL-CE**

JANEIRO DE 2022

TAMBORIL/CE.

DANIEL NASCIMENTO C. DOS ANJOS
CREA 0819137408
PORTARIA 030/2021

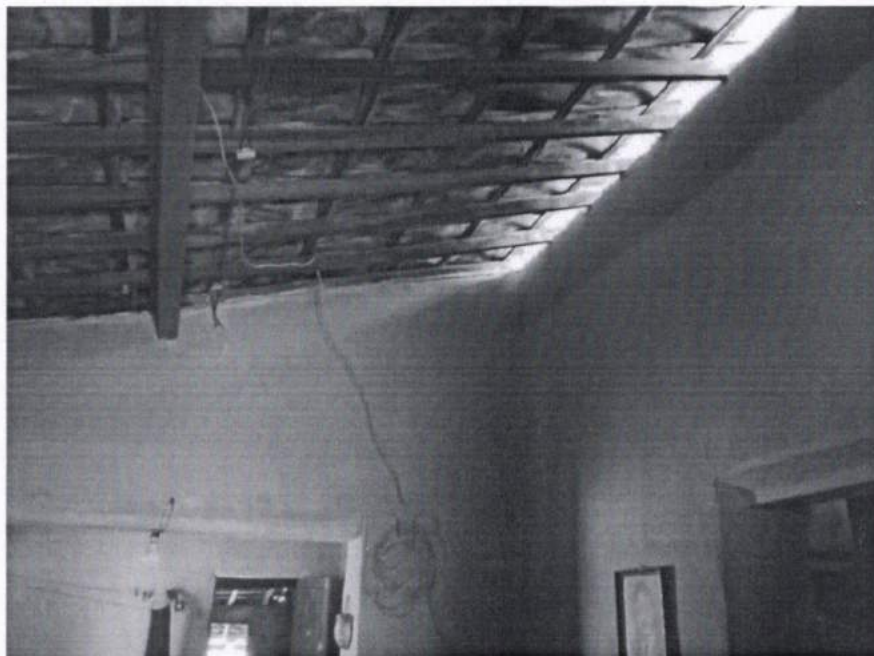
A estrutura da residência é composta por um único pavimento de pilares de concreto armado com cintas de amarração no topo da alvenaria de vedação. A edificação não possui laje ou vigas, e sua cobertura é composta por telhado de madeira com telha cerâmica colonial.

Figura 2 - Estrutura da casa

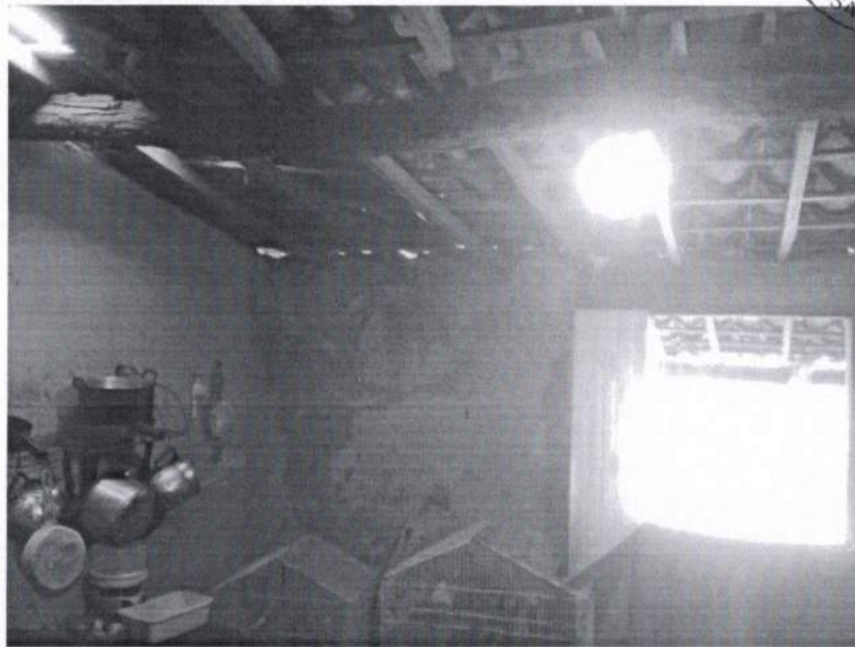
Durante a vistoria foram constatadas patologias aparentes associadas a estrutura do prédio com a caixa d'água em deterioração com vazamento para a laje e parede do banheiro.

Figura 3- Mancha de umidade parede externa dos banheiros

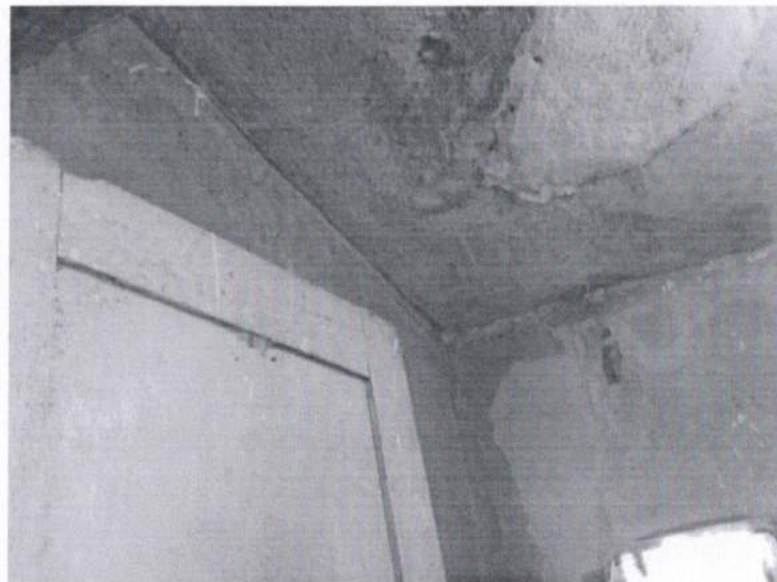
Figura 4 - Umidade na laje do banheiro

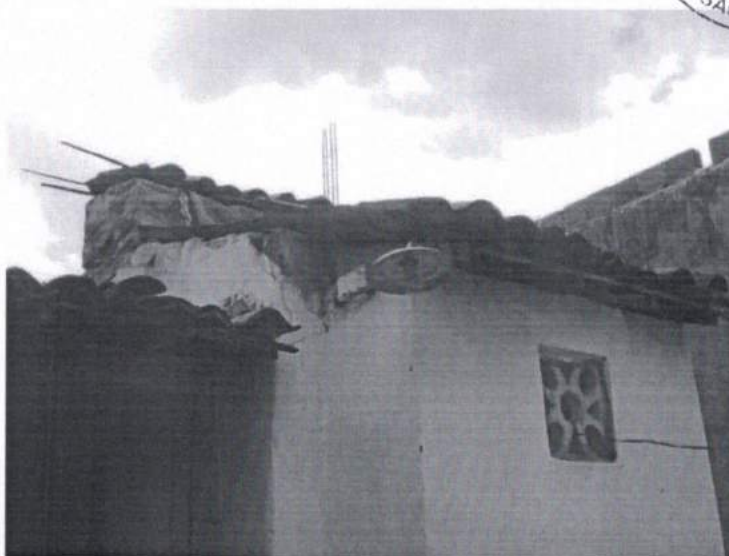
Figura 5 - Caixa d'água em deterioração

Do exposto, conclui-se que o prédio em questão é uma residência simples que possui patologias na caixa d'água que necessita de reparos, com o restante está em boas condições e atende as necessidades básicas. Assim, verifica-se a conformidade da edificação para o uso proposto.

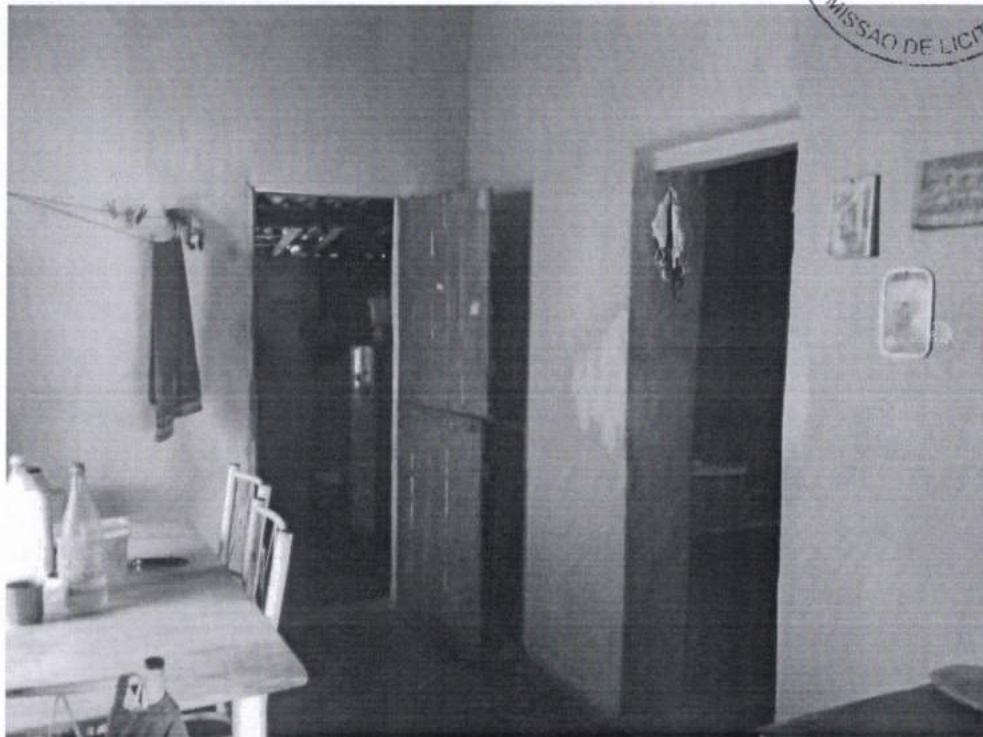
Observa-se que a pintura dentro da casa está em totalmente realizada e tem necessidade de reparação.

Figura 6 – Pintura

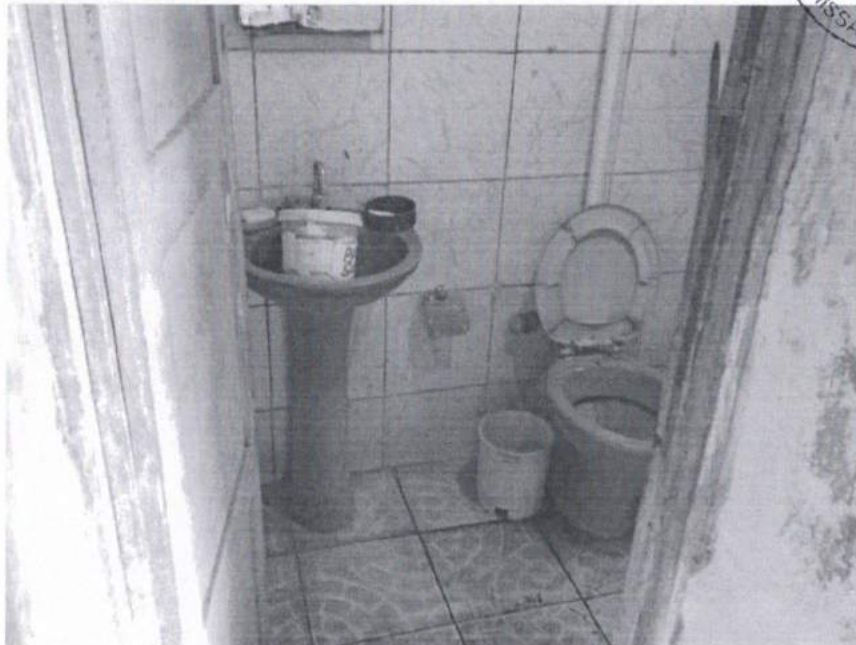
A alvenaria e revestimentos das paredes apresentavam boas condições precisando apenas de pequenos reparos nos revestimentos dos banheiros.

Figura 7 - Revestimento banheiro

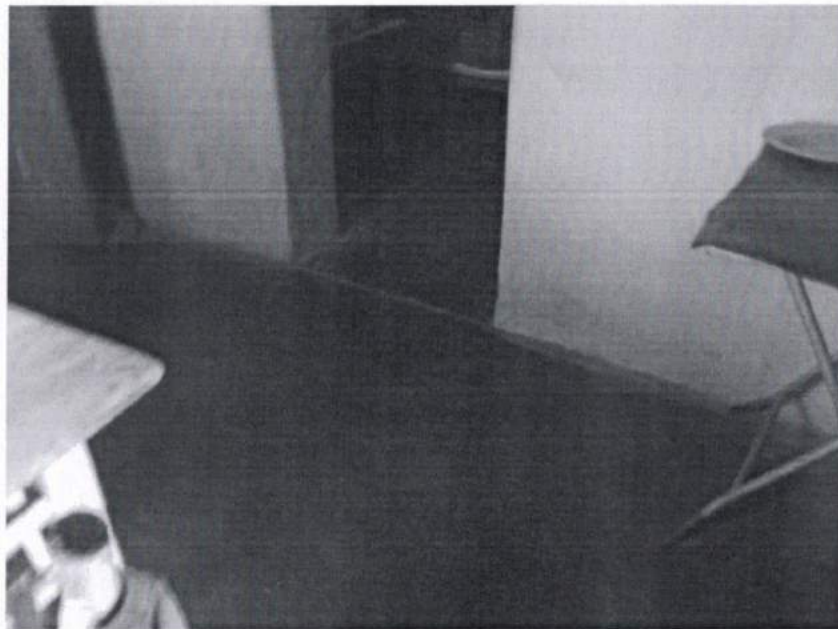
O piso do prédio é constituído de cimento queimado em toda a edificação.

Figura 8 – Piso de cimento queimado

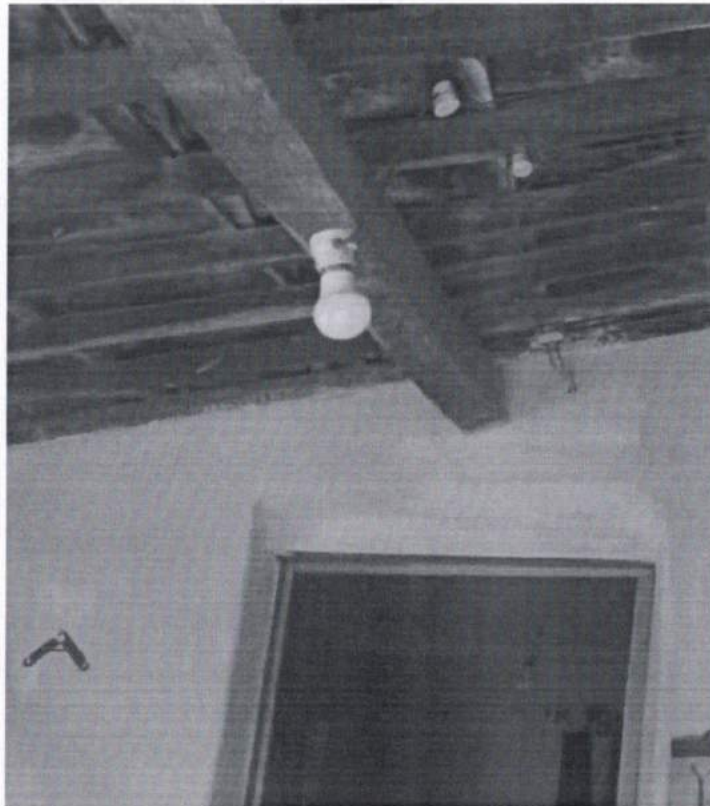
Durante a vistoria verificou-se que todos os pontos de iluminação e de tomada apresentavam pleno funcionamento ininterrupto de energia elétrica. Observou-se que os pontos de iluminação não estão todos instalados nas paredes. Nas instalações elétricas dos pontos de tomada não foram encontradas patologias.

Figura 9 - Pontos de iluminação

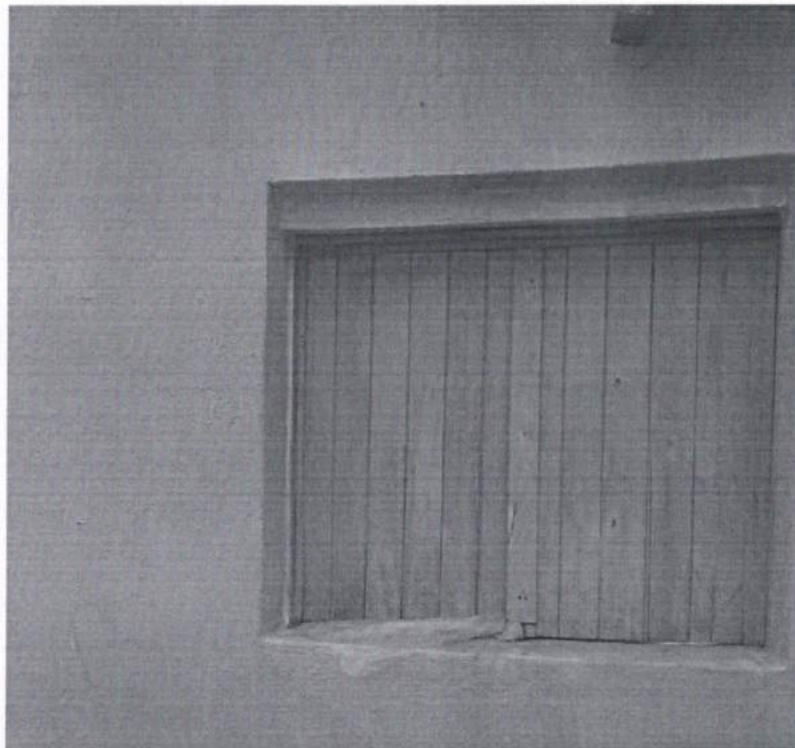
As esquadrias, em sua maioria, apresentavam estado de conservação funcional, não apresentando nenhuma patologia evidente.

Figura 10 – Esquadrias

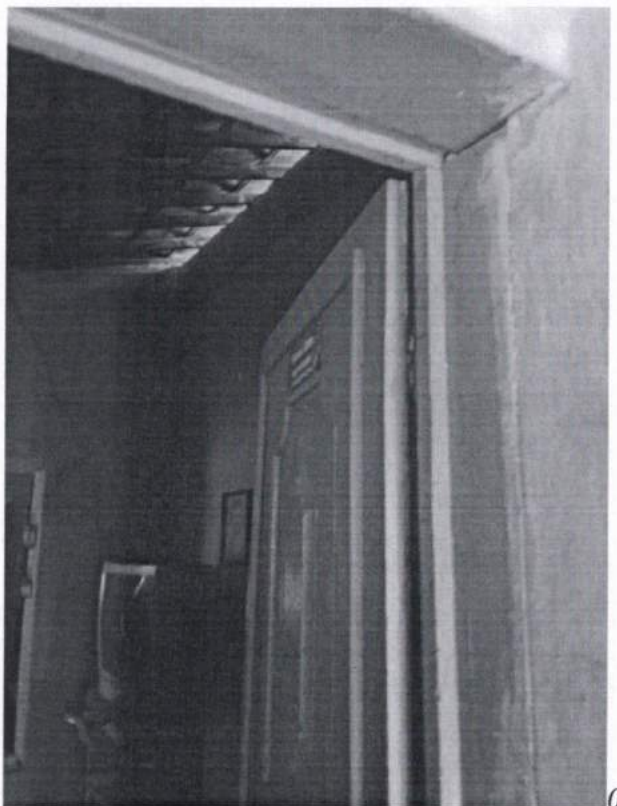
Figura 11 - Porta principal

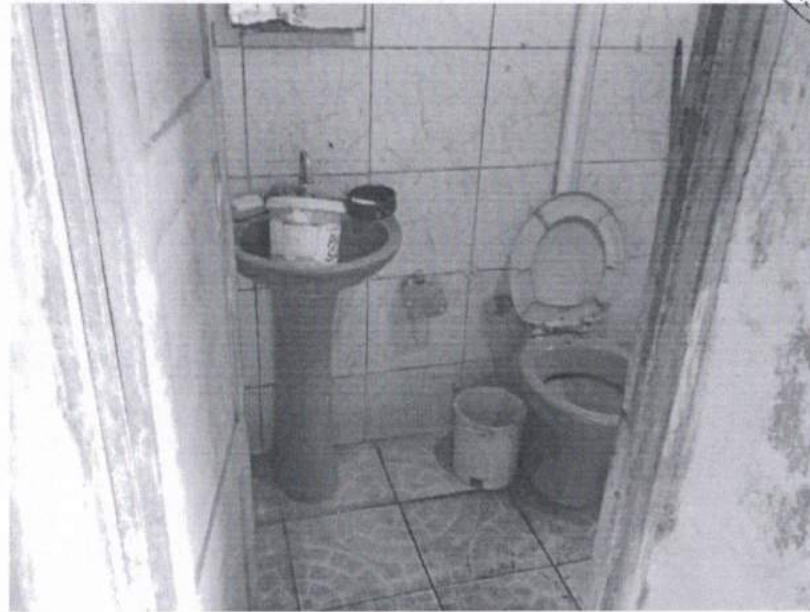
Na vistoria, observou-se que os aparelhos hidrossanitários presentes no primeiro banheiro apresentavam conformidade física e de instalação adequados as normas técnicas. Dessa forma não foram encontradas patologias evidentes neste sistema.

Figura 12 – Instalações hidrossanitárias

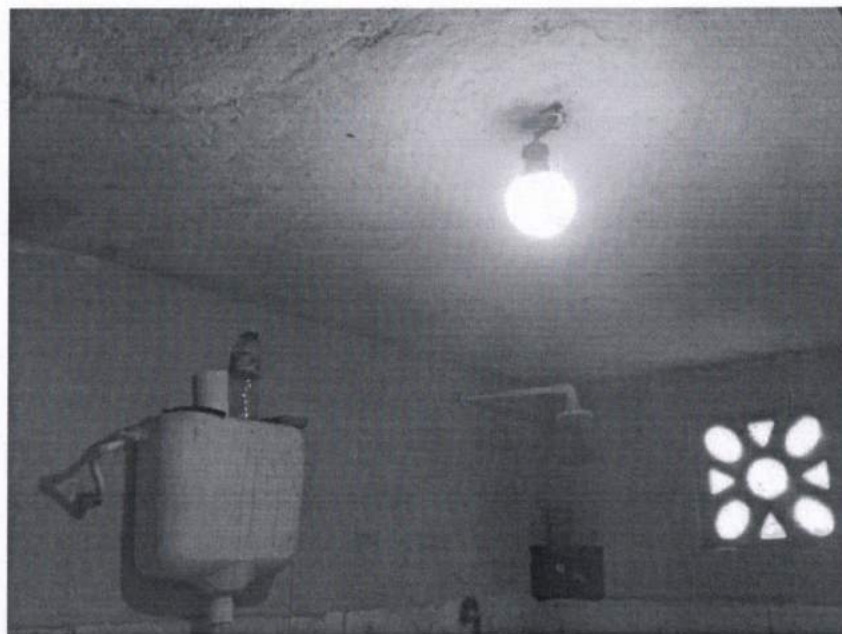
Figura 13 - Instalações hidrossanitárias
