**LAUDO TÉCNICO - PRÉDIO DE ALUGUEL SOCIAL PELA
PREFEITURA MUNICIPAL DE TAMBORIL-CE**

DANIEL NASCIMENTO C. DOS ANJOS
CREA 0619137458
PORTARIA 030/2021

JANEIRO DE 2022

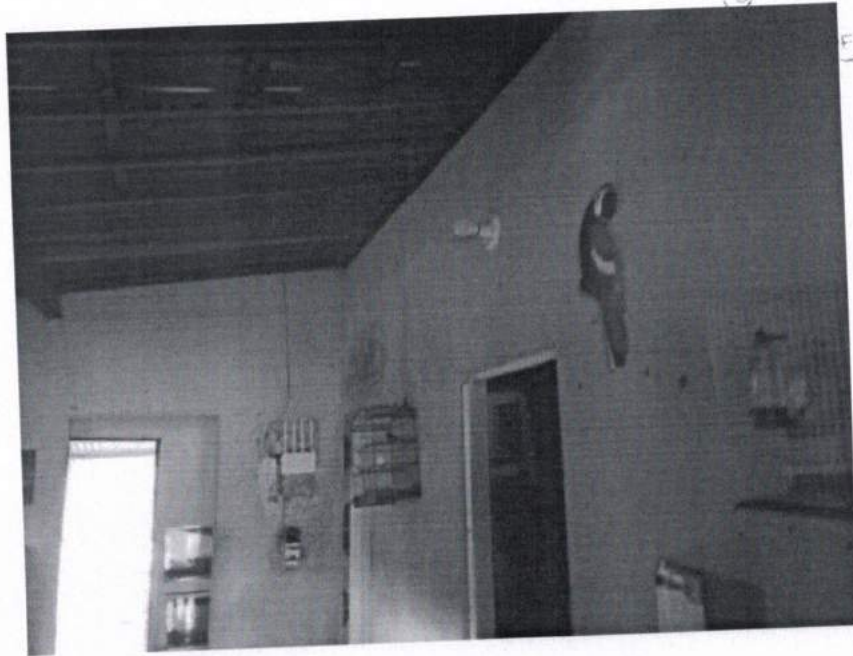
Durante a vistoria foram constatadas manchas de umidade na parede externa do banheiro e sua laje com o reboco em degradação advinda também do escoamento da água por falta de impermeabilização. Assim, na pia da área de serviço apresenta desagregação do qual mostrou mais evidente nos locais em que a umidade de condensação advinda próximo a passagem dos canos de água das torneiras. Destacar-se por a casa ter sua estrutura apoiada nas paredes sugere-se o acompanhamento constante dos surgimentos de fissuras, visto que as paredes de alvenaria são as principais responsáveis pela sustentação do telhado de madeira. As vigas de madeira que sustentam o telhado apresentam-se engastadas nas paredes e, dessa forma, favorecem o surgimento de patologias associadas a carga pontual exercida em um ponto, como verificado na Figura 2.

Figura 2 – Estrutura da casa

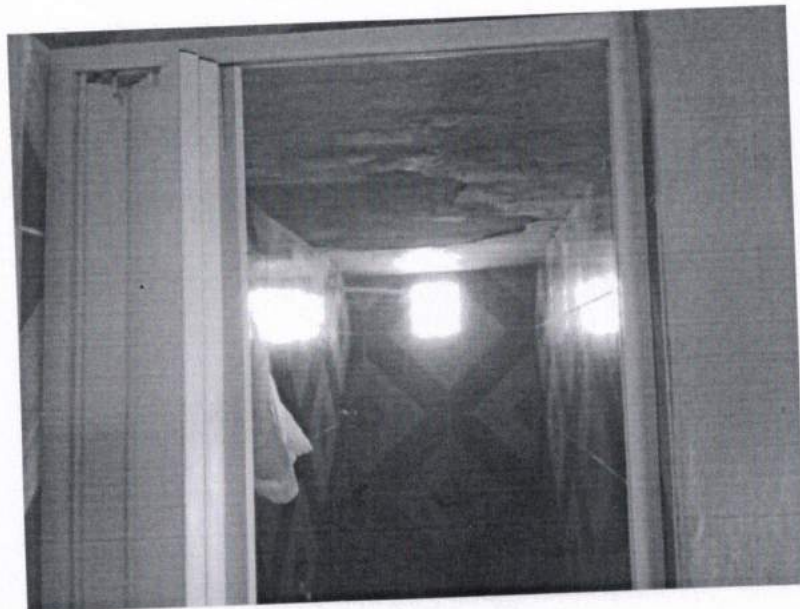
Figura 3 – Laje banheiro

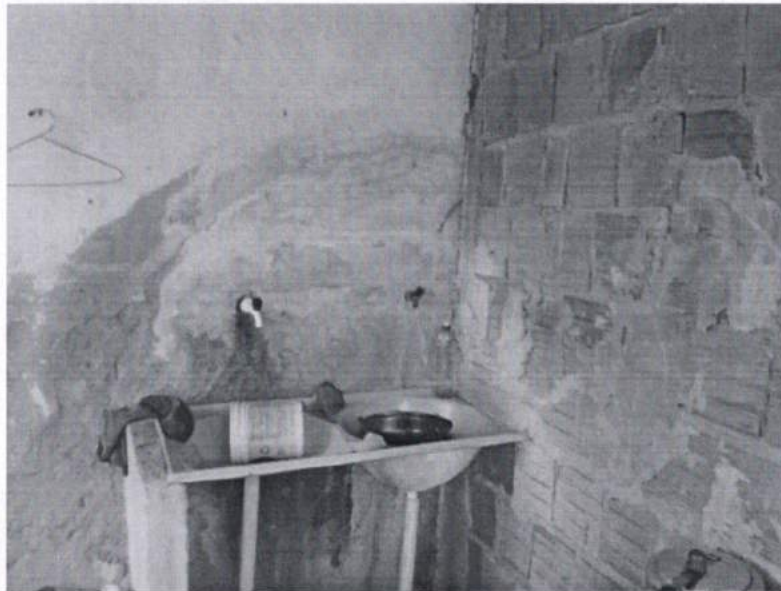
Figura 4 - Parede da área de serviço em degradação

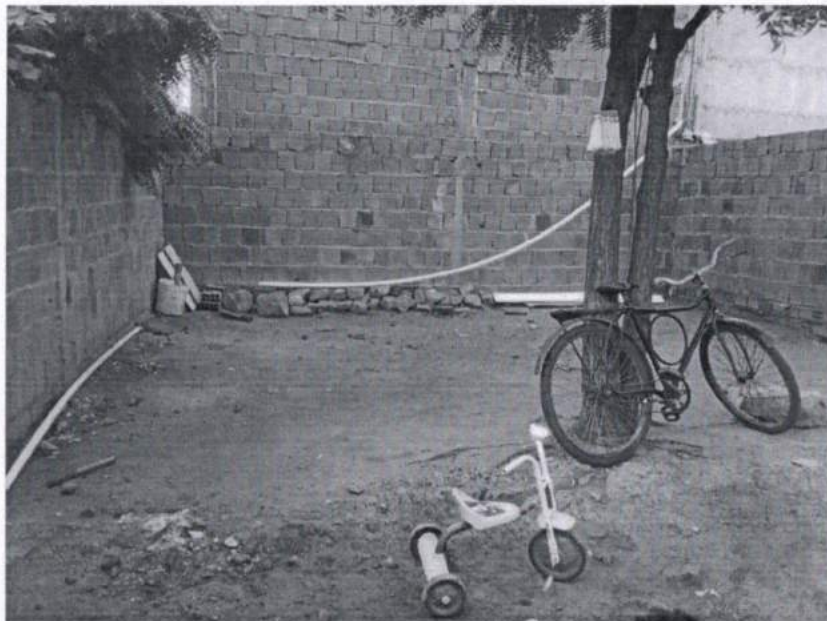
A alvenaria apresenta boas condições, o revestimento das paredes apenas no muro as paredes não apresentavam a regularização de reboco necessária para receber a pintura.

Figura 5 – Falta de reboco

Do exposto, conclui-se que o prédio em questão é uma residência simples que possui patologias nas instalações hidrossanitárias que devem ser monitoradas para que não se degrade. Atenta-se a necessidade de reboco nas paredes do muro. Assim, verifica-se a conformidade da edificação para uso proposto.

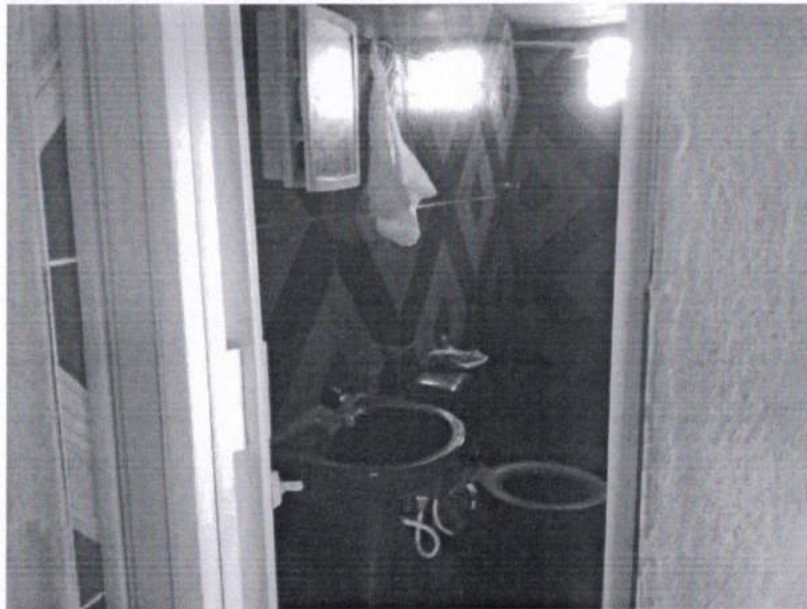
Figura 6 - Banheiro revestimento cêramico parede completo

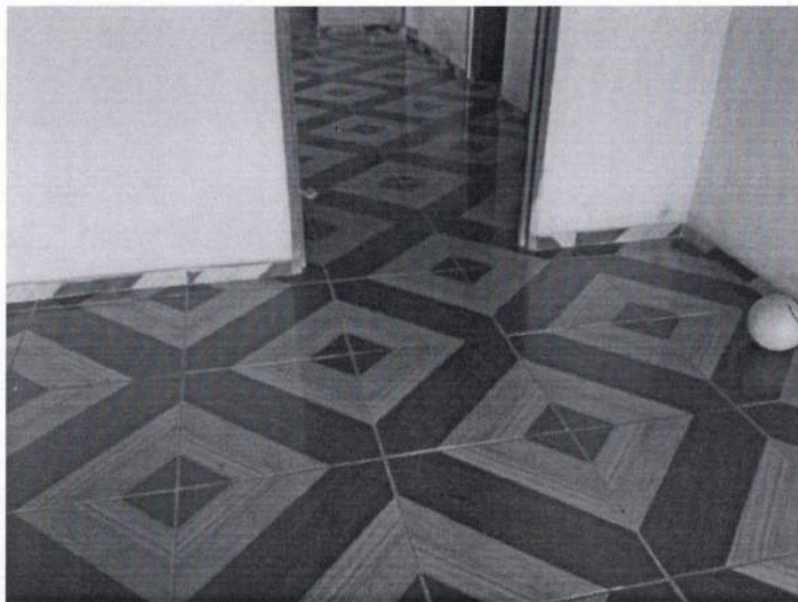
O piso do prédio é constituído por cerâmica e apresenta bom estado de conservação na edificação.

Figura 7 – Cerâmica com rodapés completos

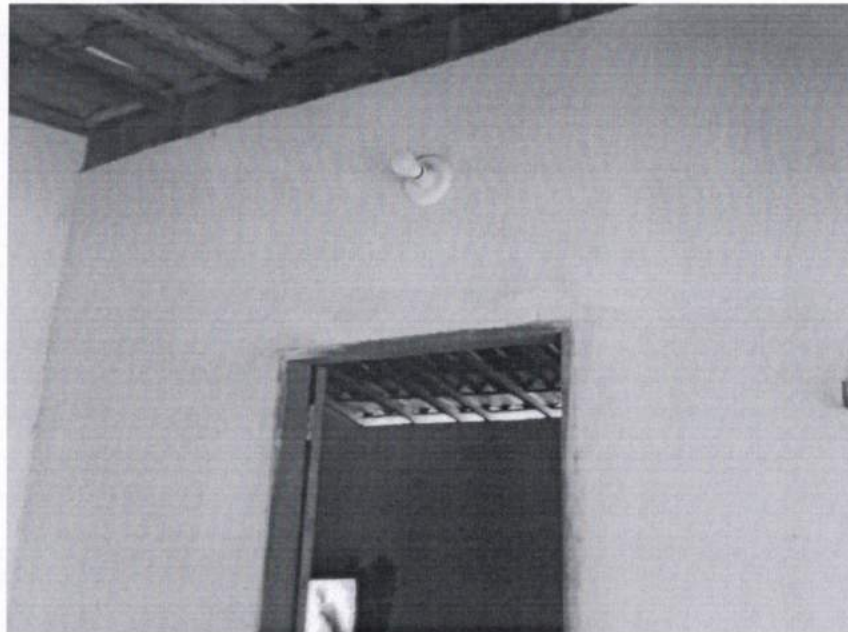
Durante a vistoria verificou-se que todos os pontos de iluminação e de tomada apresentavam pleno funcionamento ininterrupto de energia elétrica. Observou-se que os pontos de iluminação não estão todos instalados nas paredes. Nas instalações elétricas dos pontos de tomada não foram encontradas patologias.

Figura 8 - Ponto de iluminação

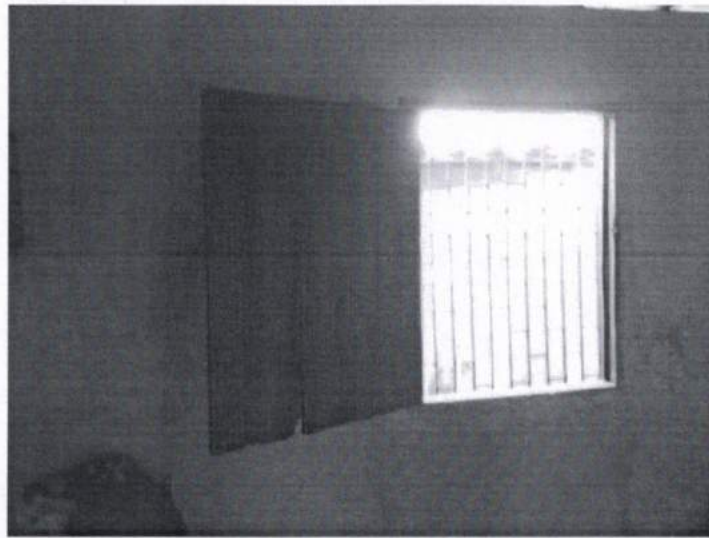
As esquadrias, em sua maioria, apresentavam estado de conservação funcional, não apresentando nenhuma patologia evidente.

Figura 9 – Janela

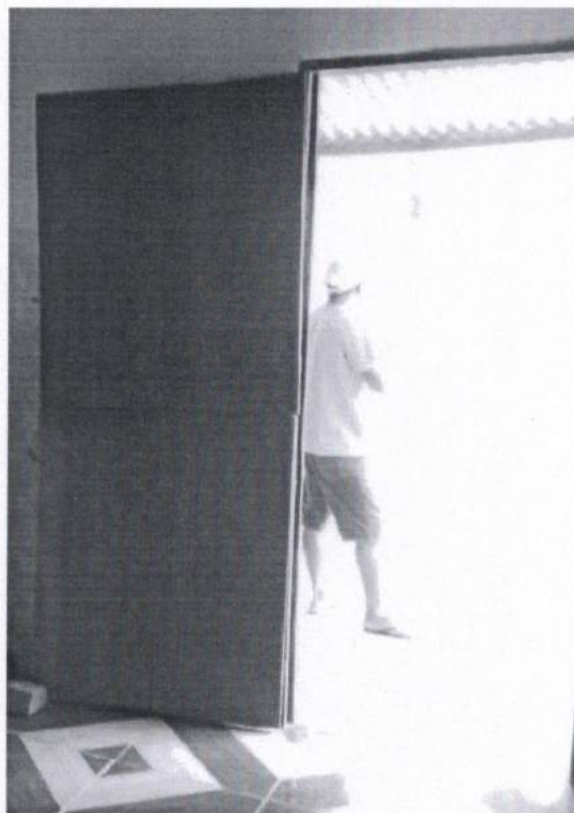
Figura 10 - Porta

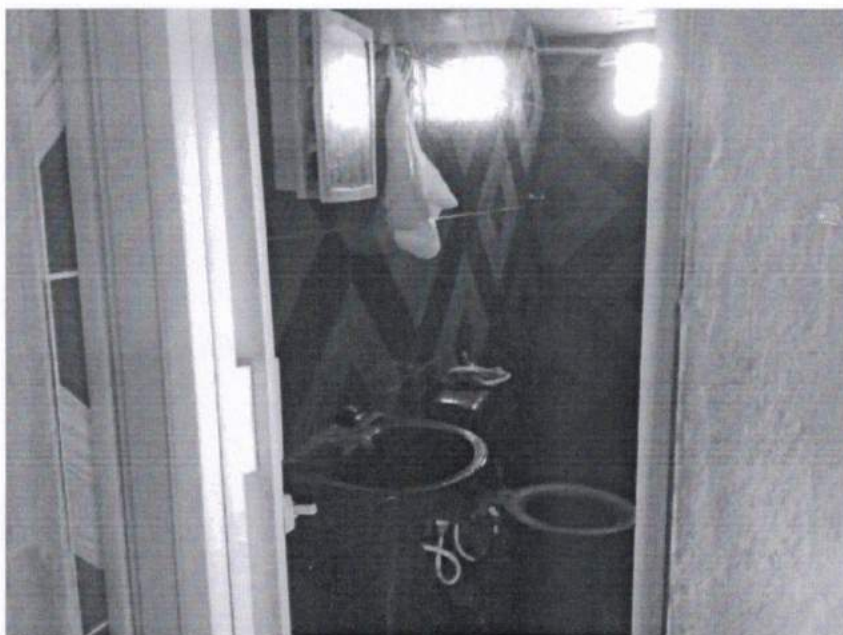
Na vistoria, observou-se que os aparelhos hidrossanitários presentes no banheiro apresentavam conformidade física e de instalação adequados as normas técnicas.

Figura 11 – Instalações hidrossanitárias banheiro

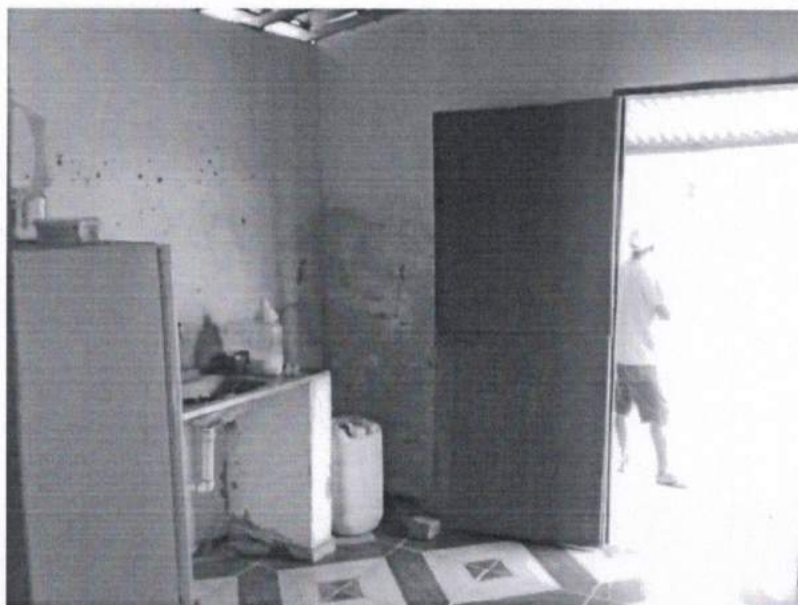
Figura 12 - Instalação hidrossanitárias cozinha
