**LAUDO TÉCNICO – PRÉDIO DE ALUGUEL SOCIAL PELA PREFEITURA
MUNICIPAL DE TAMBORIL-CE**

DANIEL NASCIMENTO G. DOS ANJOS
REA 0619137436
TAM-01/2021

Daniel Nascimento Campos dos Anjos
FEVEREIRO DE 2022
TAMBORIL/CE.

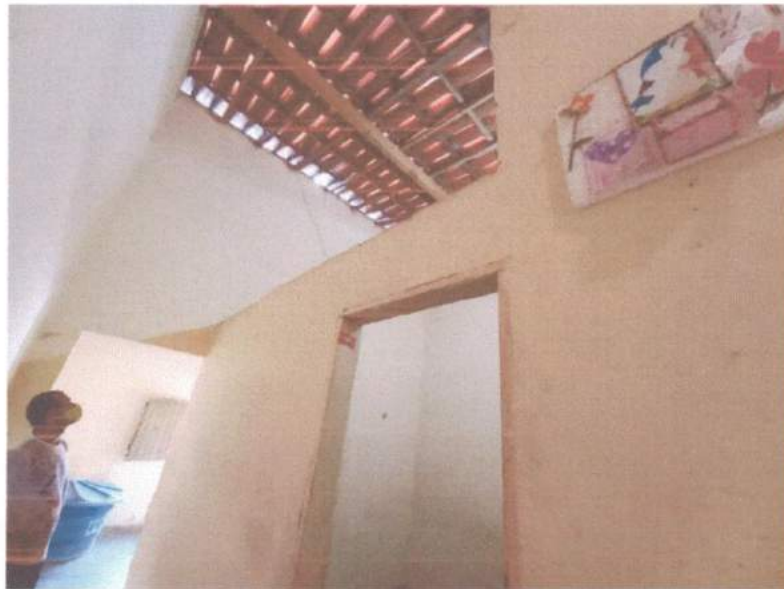
Durante a vistoria não foram constatadas patologias aparentes. O madeiramento, caibros, ripas e linhas, assim como as telhas são novos. Porém, destacar-se pôr a casa ter sua estrutura apoiada nas paredes sugere-se o acompanhamento constante dos surgimentos de fissuras, visto que as paredes de alvenaria são as principais responsáveis pela sustentação do telhado de madeira. As vigas de madeira que sustentam o telhado apresentam-se engastadas

nas paredes e, dessa forma, favorecem o surgimento de patologias associadas a carga pontual exercida em um ponto, como verificado na Figura 2 e 3.

Figura 2 – Estrutura da casa

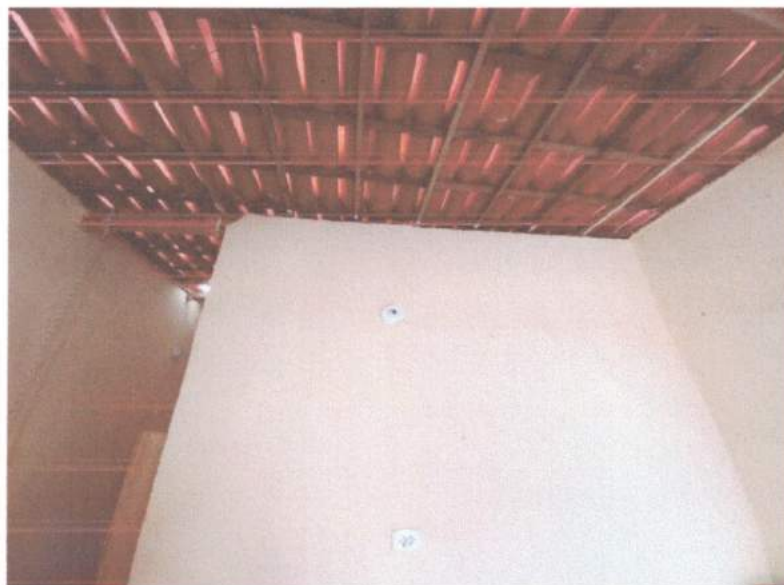
Figura 3- Caibros e ripas apoiados nas paredes

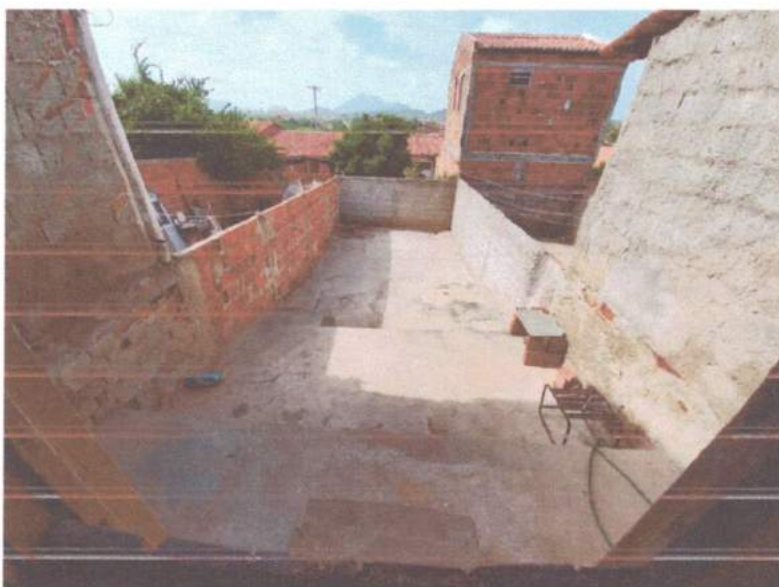
A alvenaria de tijolos cerâmicos apresenta boas condições. O revestimento das paredes na sala principal apresenta-se com umidade da fundação não impermeabilizada. Tal patologia é caracterizada por desagregação do revestimento e manchas de umidade na parte inferior das paredes.

Figura 4 – Falta de reboco

Do exposto, conclui-se que o prédio em questão é uma residência simples que possui patologias nas instalações hidrossanitárias e deve ser monitorada para que não degrade completamente o revestimento da sala principal e a necessidade de reboco nas paredes do muro. Assim verifica-se a conformidade da edificação para uso proposto.

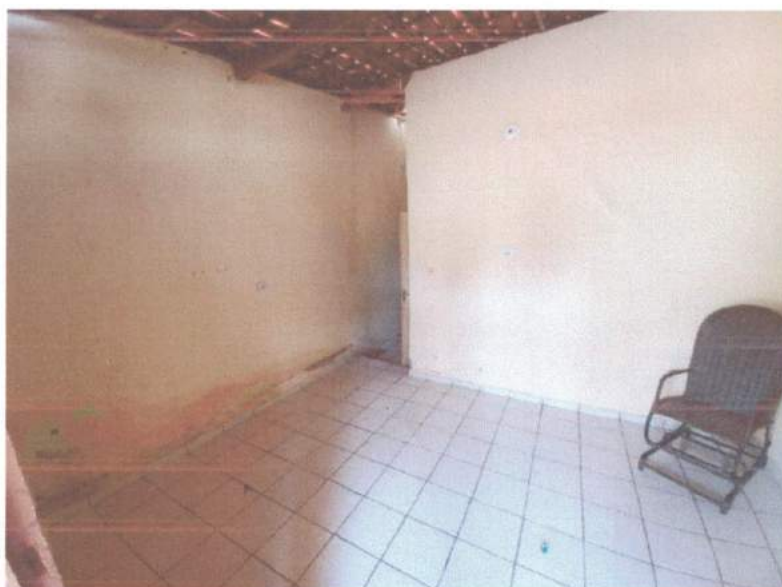
Figura 5 - umidade aparente

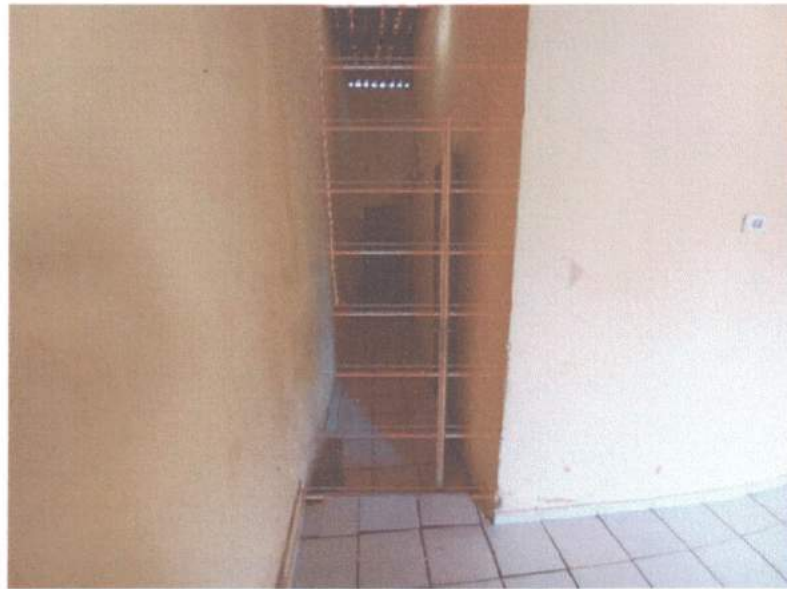
O piso do prédio é constituído por cerâmica na sala principal, no corredor e no banheiro. No restante da edificação o piso predominante é piso de cimento queimado.

Figura 6 – piso cerâmico sala principal e corredor

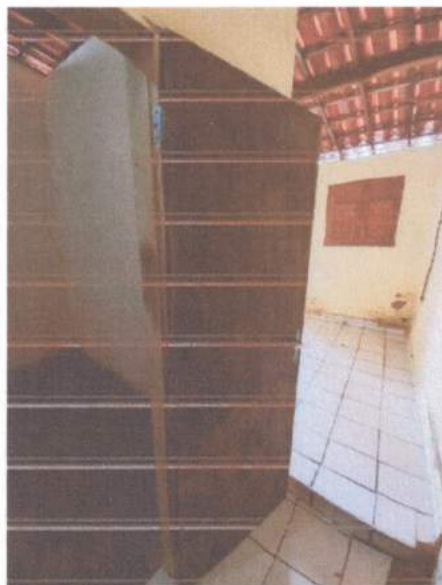
Figura 7 - Cimento queimado nos dormitórios

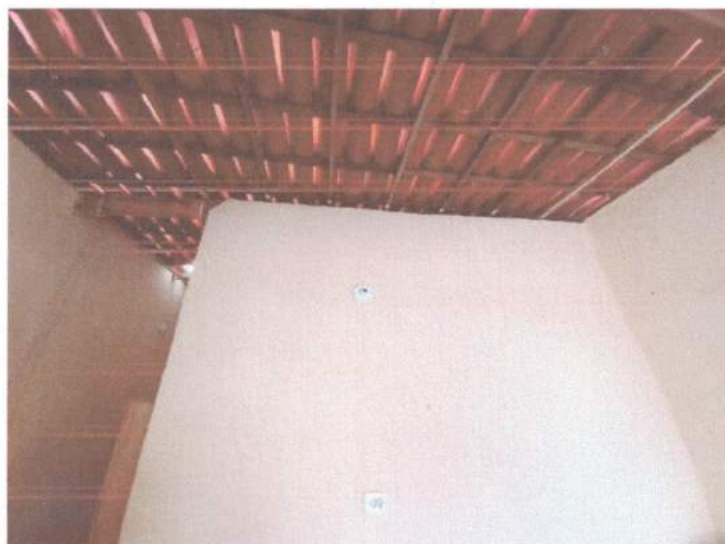
Durante a vistoria verificou-se que todos os pontos de iluminação e de tomada apresentavam pleno funcionamento ininterrupto de energia elétrica. Observou-se que os pontos de iluminação não estão todos instalados nas paredes. Nas instalações elétricas dos pontos de tomada não foram encontradas patologias.

Figura 9 - Ponto de iluminação

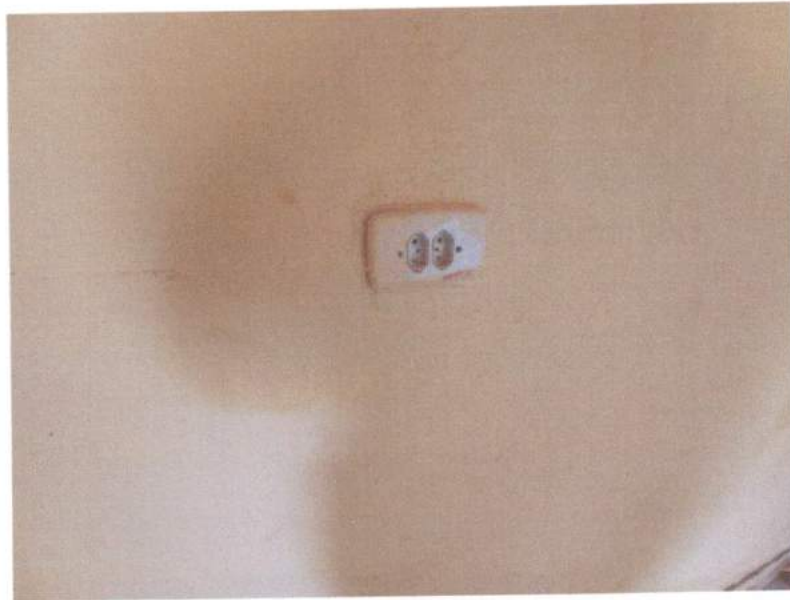
Figura 10 - Tomadas duplas

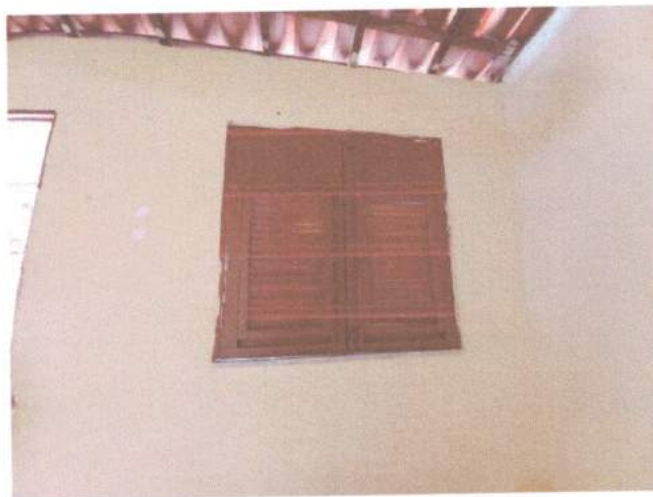
As esquadrias, em sua maioria, apresentavam estado de conservação funcional, não apresentando nenhuma patologia evidente.

Figura 11 – Janela

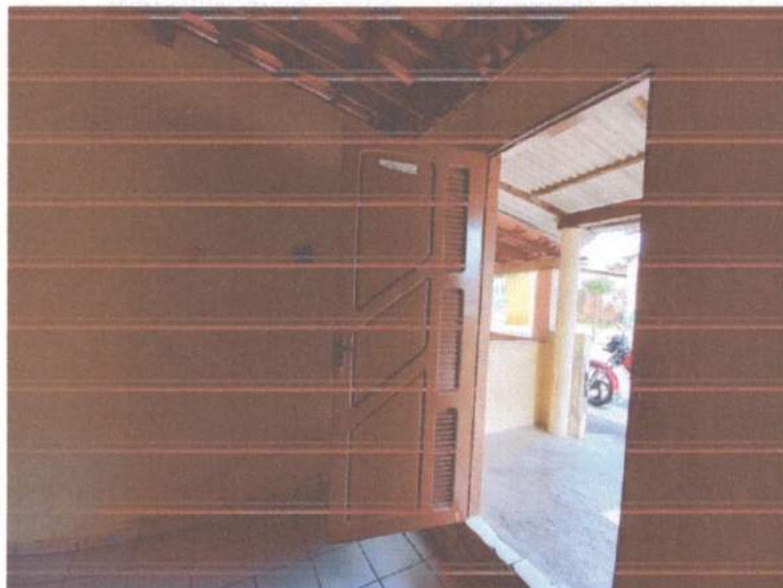
Figura 12 - Porta

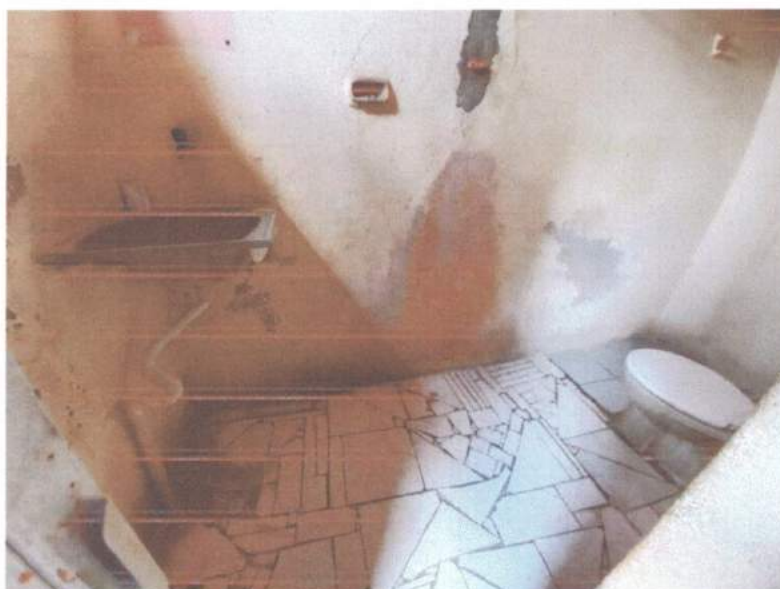
Na vistoria, observou-se que os aparelhos hidrossanitários presentes no banheiro apresentavam funcionamento de fornecimento de água e de escoamento hidrossanitário.

Figura 13 – Instalações hidrossanitárias banheiro

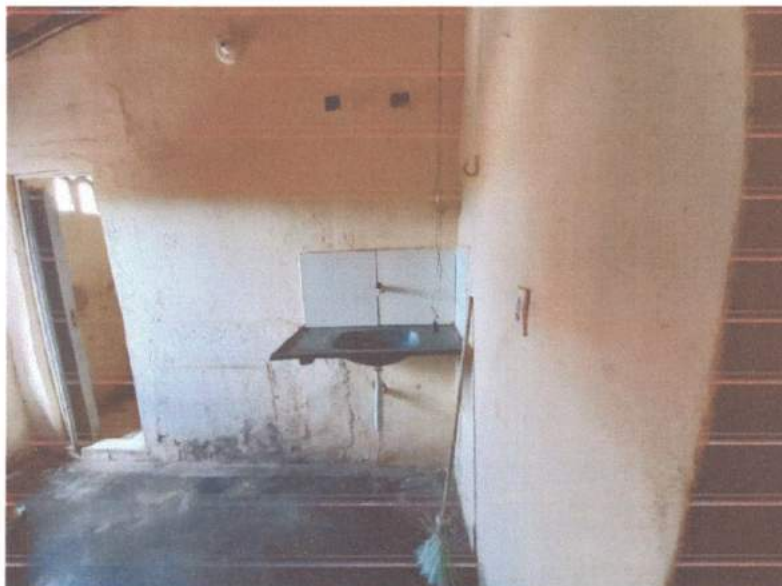
Figura 14 - Instalação cozinha
