**LAUDO TÉCNICO – PRÉDIO DE ALUGUEL SOCIAL PELA PREFEITURA  
MUNICIPAL DE TAMBORIL-CE**

**MARÇO DE 2022**

**TAMBORIL/CE.**

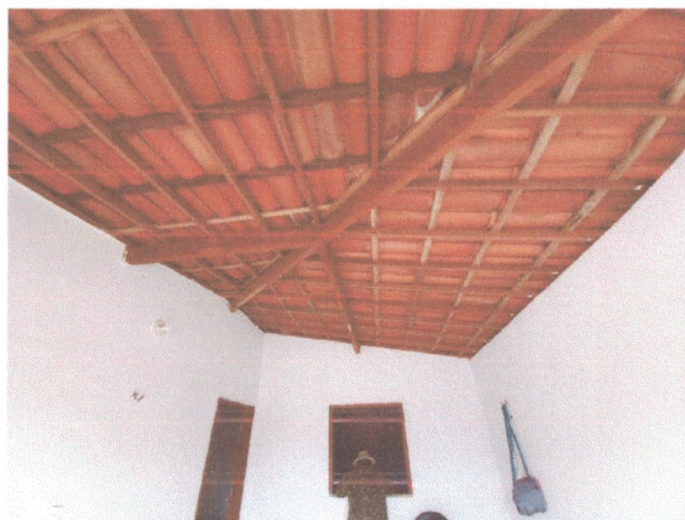
Durante a vistoria não foram constatadas patologias aparentes. O madeiramento, caibros, ripas e linhas, assim como as telhas são novos. Porém, destacar-se pôr a casa ter sua estrutura apoiada nas paredes sugere-se o acompanhamento constante dos surgimentos de fissuras, visto que as paredes de alvenaria são as principais responsáveis pela sustentação do telhado de madeira. As vigas de madeira que sustentam o telhado apresentam-se engastadas nas paredes e, dessa forma, favorecem o surgimento de patologias associadas a carga pontual exercida em um ponto, como verificado na Figura 2 e 3.

*Figura 2 – Estrutura da casa*

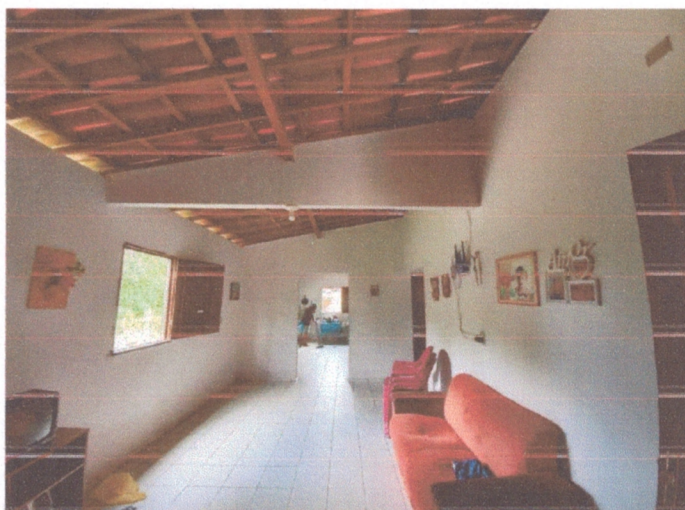
*Figura 3- Caibros e ripas apoiados nas paredes*

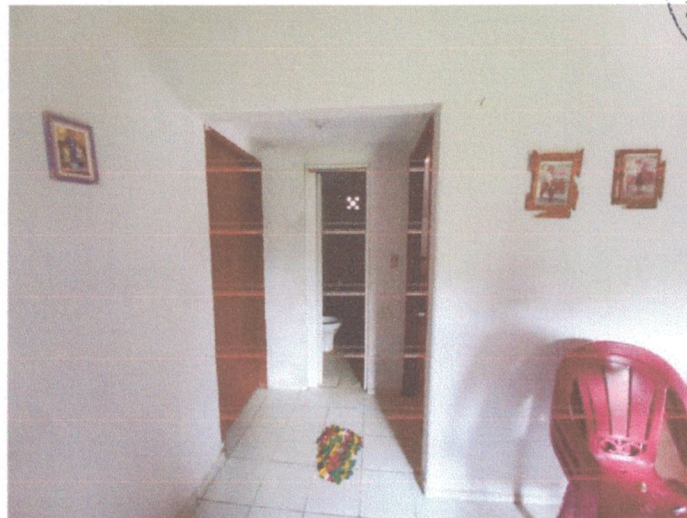
A alvenaria apresenta boas condições, os revestimentos das paredes está em boas condições dentro da edificação apenas na parte do muro o reboco está em caindo e falta pintura e o piso está completo em todos os locais da casa, com uma pequena exceção do piso da área de serviço que ainda está só o cimento.

*Figura 4 – Revestimento paredes*

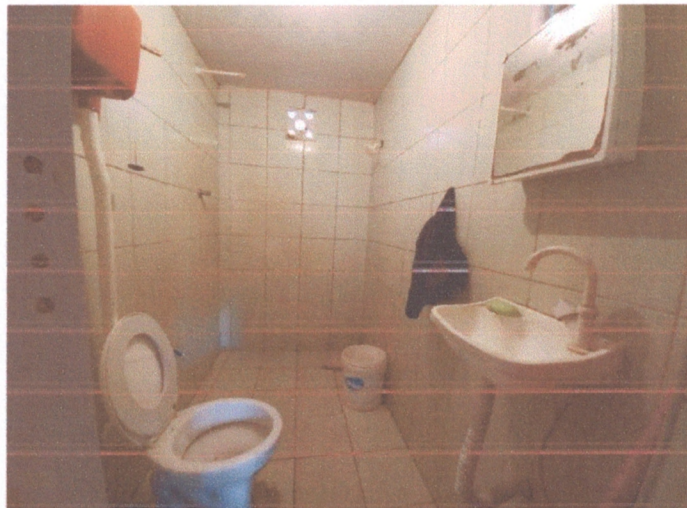
*Figura 5 - Revestimento banheiro*

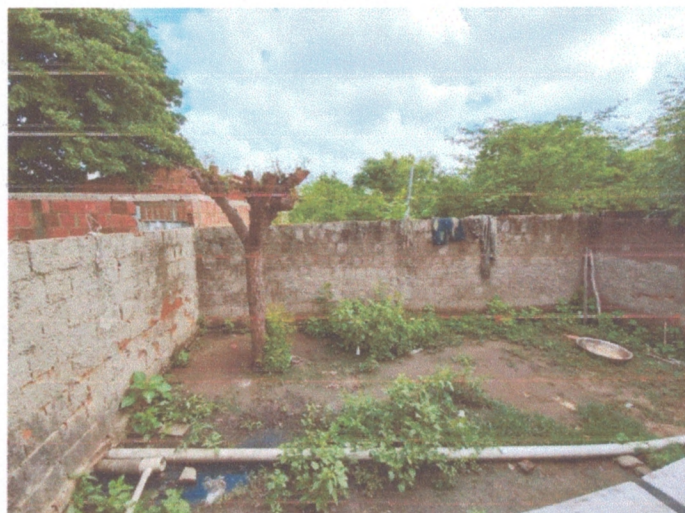
*Figura 6 - Revestimento muro*

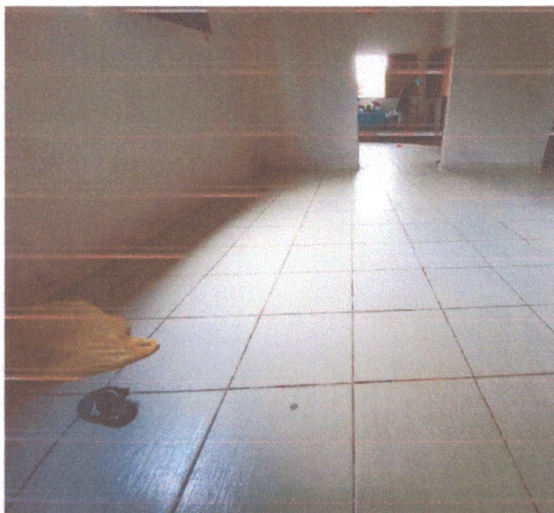
O piso do prédio é constituído todo em cerâmica, apenas a parte da lavanderia é cimento.

*Figura 7 – piso cerâmico*

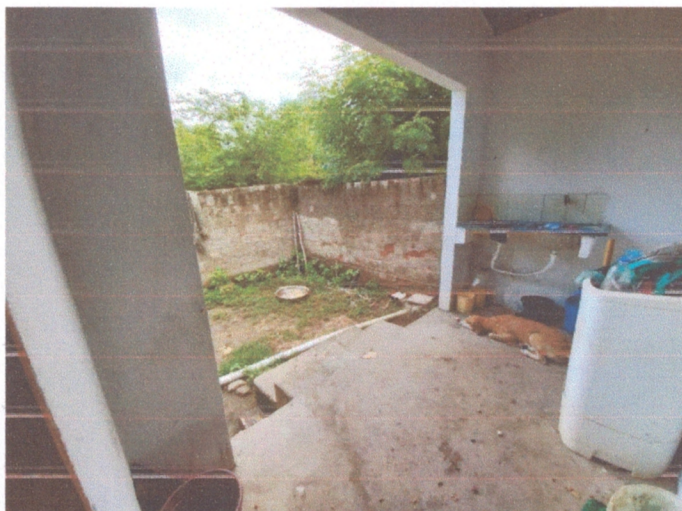
*Figura 8 - Cimento*

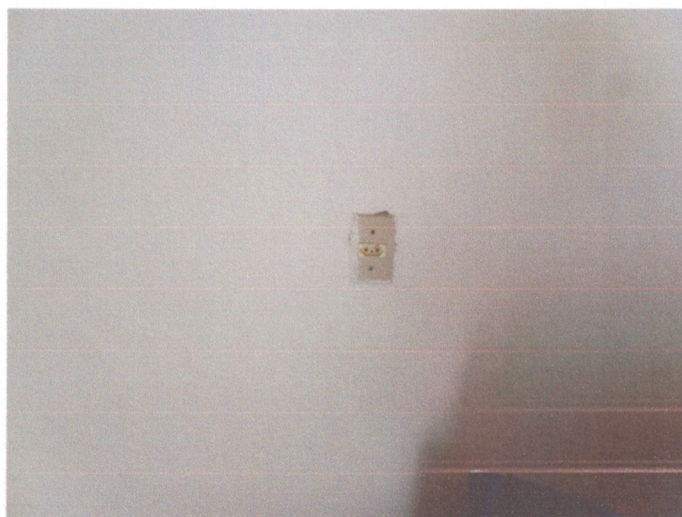
pontos de iluminação não estão todos instalados nas paredes. Nas instalações elétricas dos pontos de tomada não foram encontradas patologias.

*Figura 9 - Tomada*

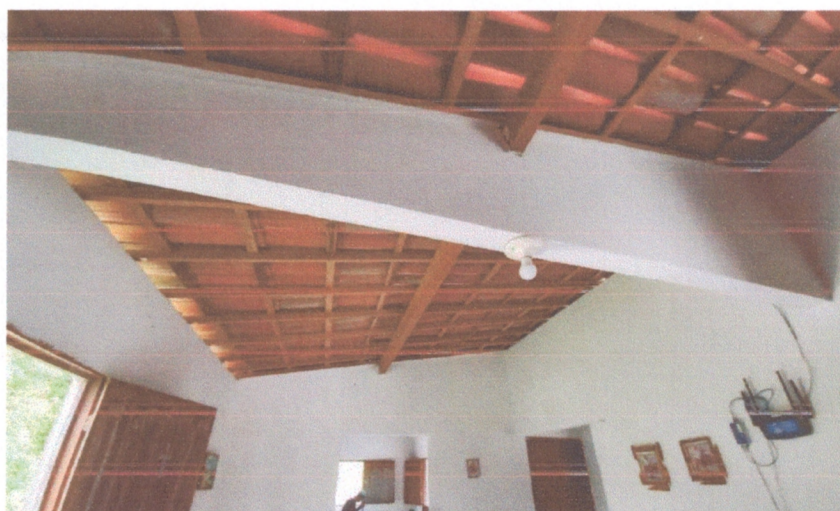
*Figura 10 - Ponto de iluminação*

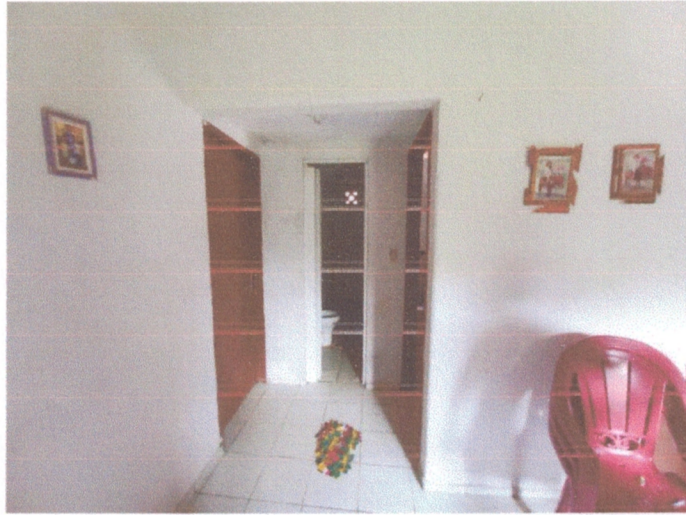
As esquadrias, em sua maioria, apresentavam estado de conservação funcional, não apresentando nenhuma patologia evidente.

*Figura 11 - Porta dormitórios*

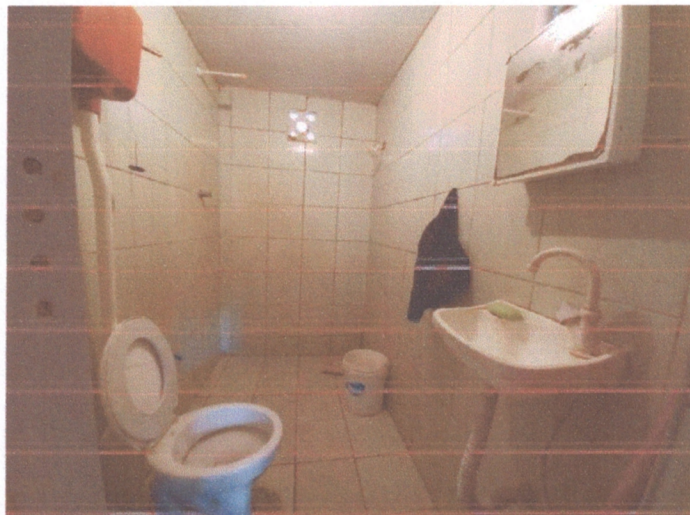
Na vistoria, observou-se que os aparelhos hidrossanitários presentes no banheiro apresentavam conformidade física e de instalação adequados as normas técnicas.

*Figura 12 – Instalações hidrossanitárias banheiro*
