**LAUDO TÉCNICO – PRÉDIO DE ALUGUEL SOCIAL PELA PREFEITURA  
MUNICIPAL DE TAMBORIL-CE**

**MARÇO DE 2022**

**TAMBORIL/CE.**

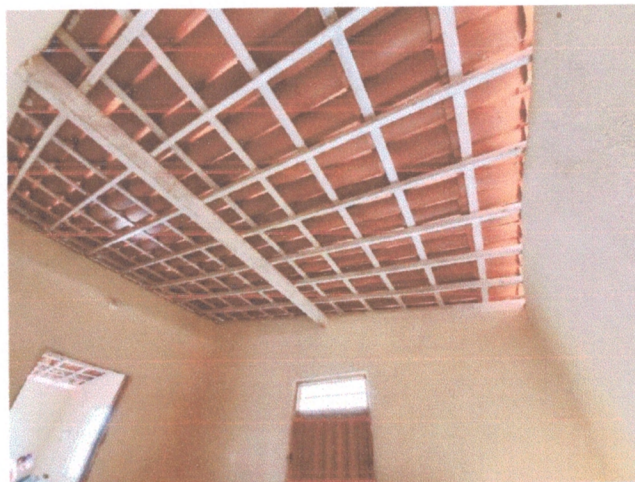
Durante a vistoria não foram constatadas patologias aparentes. O madeiramento - caibros, ripas e linhas - assim como as telhas são novos. Porém, destacar-se pôr a casa ter sua estrutura apoiada nas paredes sugere-se o acompanhamento constante dos surgimentos de fissuras, visto que as paredes de alvenaria são as principais responsáveis pela sustentação do telhado de madeira. As vigas de madeira que sustentam o telhado apresentam-se engastadas nas paredes e, dessa forma, favorecem o surgimento de patologias associadas a carga pontual exercida em um ponto, como verificado na Figura 2.

*Figura 2 - Caibros e ripas apoiados nas paredes*

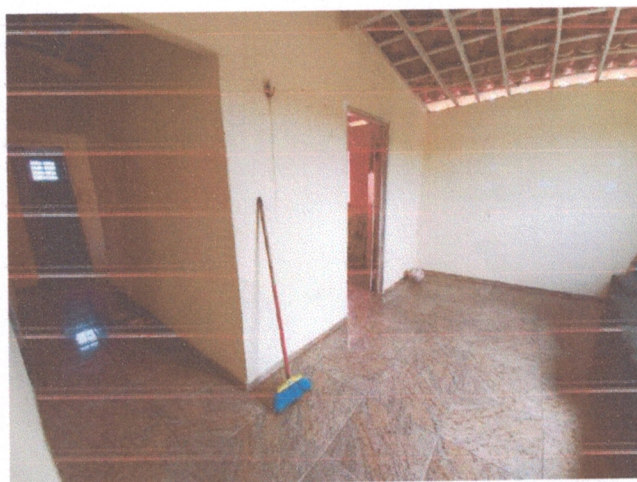
A alvenaria apresenta boas condições, os revestimentos das paredes em alguns pontos estão em desgaste o reboco com a pintura, o piso está completo em todos os locais da casa.

*Figura 3 – Revestimento paredes*

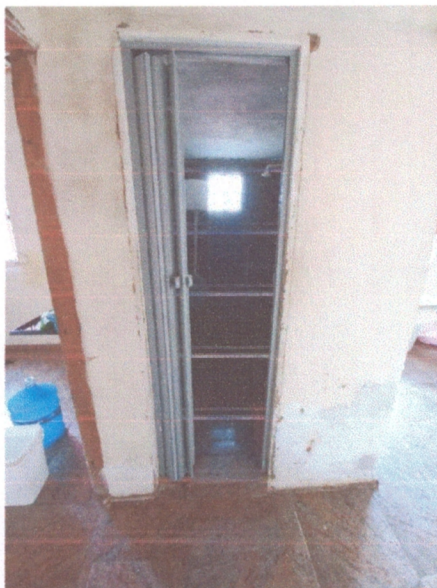
*Figura 4 - Revestimento com pintura em desgaste*

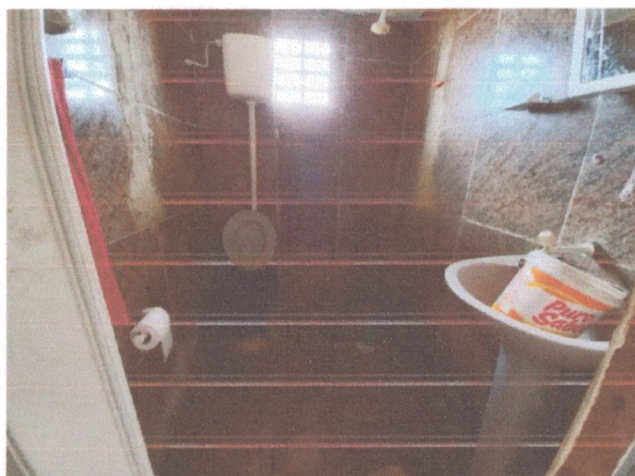
*Figura 5 - Revestimento banheiro*

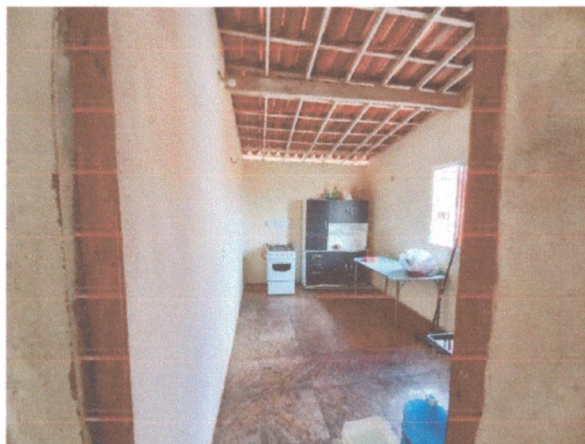
*Figura 6 - Revestimento cozinha*

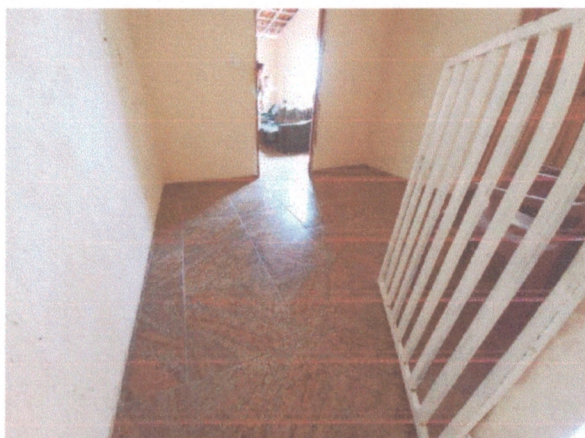
O piso do prédio é constituído todo em cerâmica

*Figura 7 – piso cerâmico*

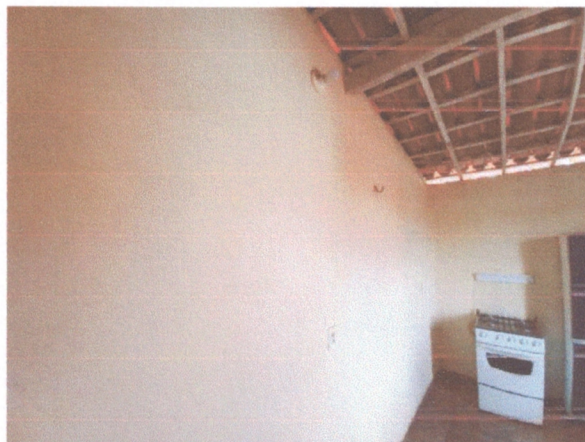
Durante a vistoria verificou-se que todos os pontos de iluminação e de tomada apresentavam pleno funcionamento ininterrupto de energia elétrica. Observou-se que os pontos de iluminação não estão todos instalados nas paredes. Nas instalações elétricas dos pontos de tomada não foram encontradas patologias.

*Figura 8 - Ponto de iluminação e tomada*

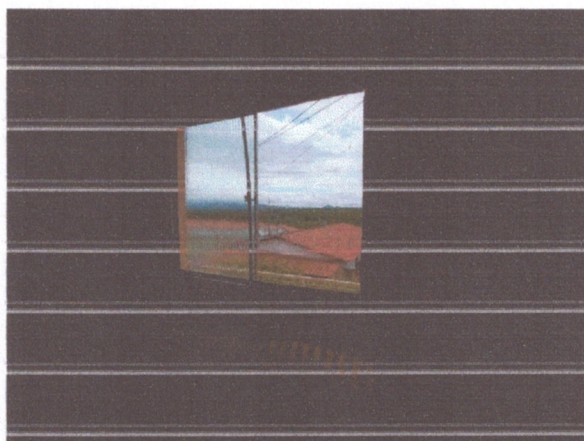
As esquadrias, em sua maioria, apresentavam estado de conservação funcional, não apresentando nenhuma patologia evidente.

*Figura 9 – Esquadria em vidro*

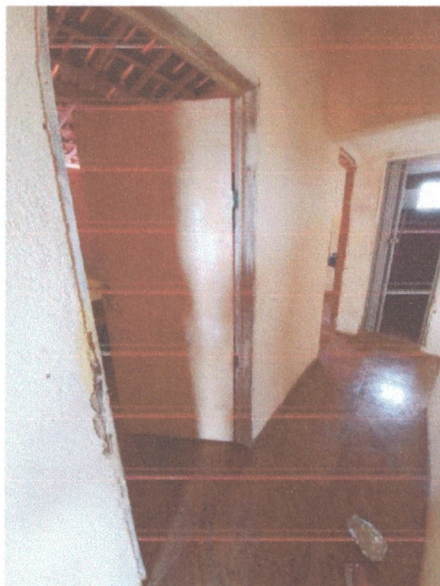
*Figura 10 - Porta dormitórios*

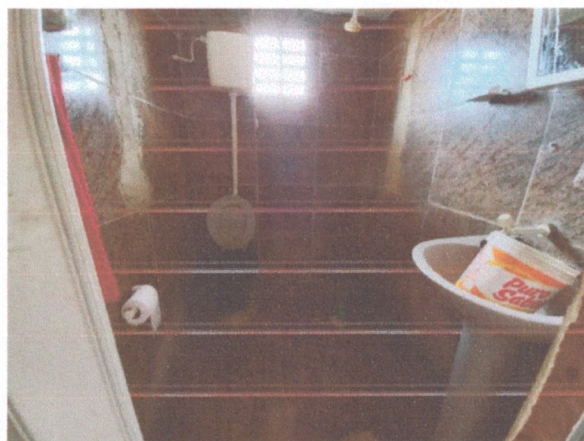
Na vistoria, observou-se que os aparelhos hidrossanitários presentes no banheiro apresentavam conformidade física e de instalação adequados as normas técnicas.

*Figura 11 – Instalações hidrossanitárias banheiro*

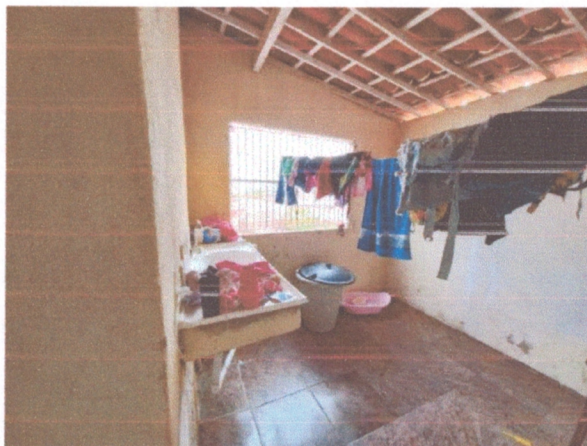
*Figura 12 - Instalações área de serviço*
