LAUDO TÉCNICO – PRÉDIO DE ALUGUEL SOCIAL PELA PREFEITURA MUNICIPAL DE TAMBORIL-CE

LAUDO TÉCNICO – PRÉDIO PARA ALUGUEL SOCIAL PELA PREFEITURA MUNICIPAL DE TAMBORIL-CE

AGOSTO DE 2022

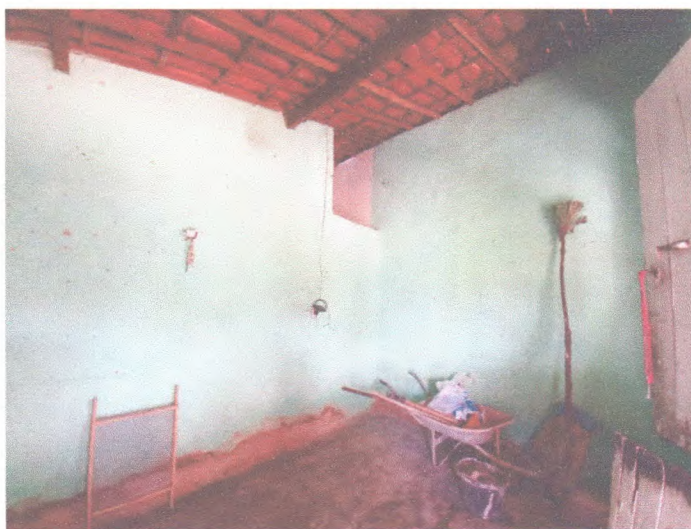
Durante a vistoria não foram constatadas patologias aparentes. O madeiramento, caibros, ripas e linhas, assim como as telhas são conservados. Porém, destacar-se pôr a casa ter sua estrutura apoiada nas paredes sugere-se o acompanhamento constante dos surgimentos de fissuras, visto que as paredes de alvenaria são as principais responsáveis pela sustentação do telhado de madeira. As vigas de madeira que sustentam o telhado apresentam-se engastadas nas paredes e, dessa forma, favorecem o surgimento de patologias associadas a carga pontual exercida em um ponto, como verificado nas Figuras 2, 3 e 4.

Figura 2 – Madeiramento em bom estado

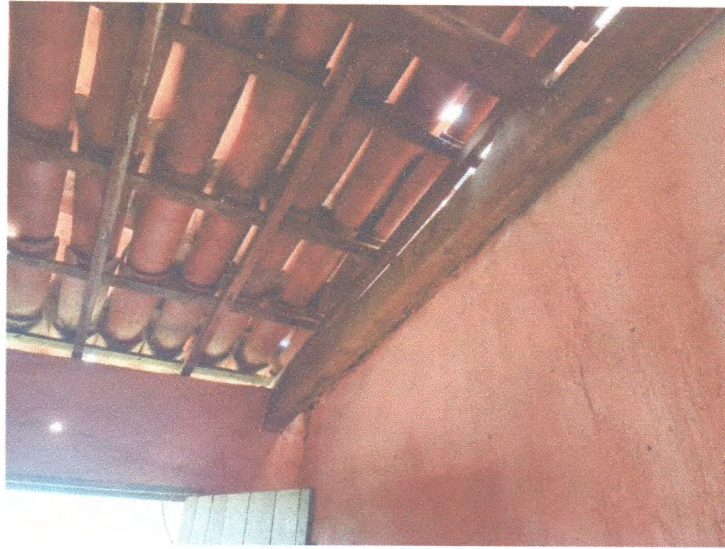
Figura 3 – Caibros e ripas apoiados nas paredes

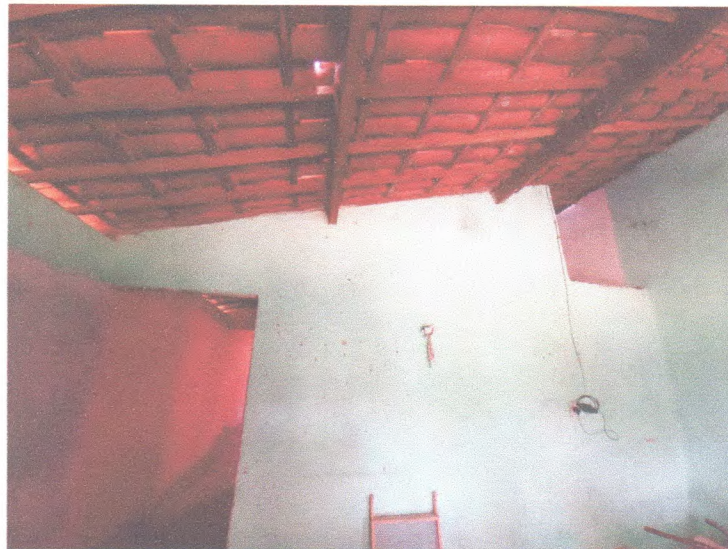
Figura 4 – Caibros e ripas apoiados nas paredes

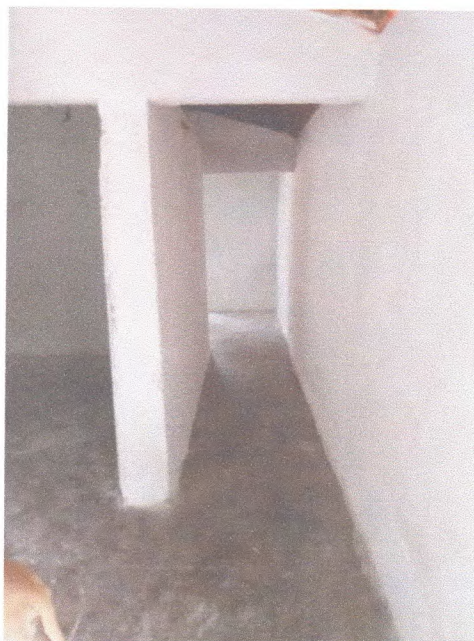
A alvenaria apresenta boas condições, os revestimentos das paredes em alguns pontos estão com o reboco amostra, que outrora foram executados a pintura. O piso é cimento queimado em todos os cômodos. Tais fatos podem ser observados nas Figuras 5, 6, 7 e 8.

Figura 5 – Revestimento das paredes

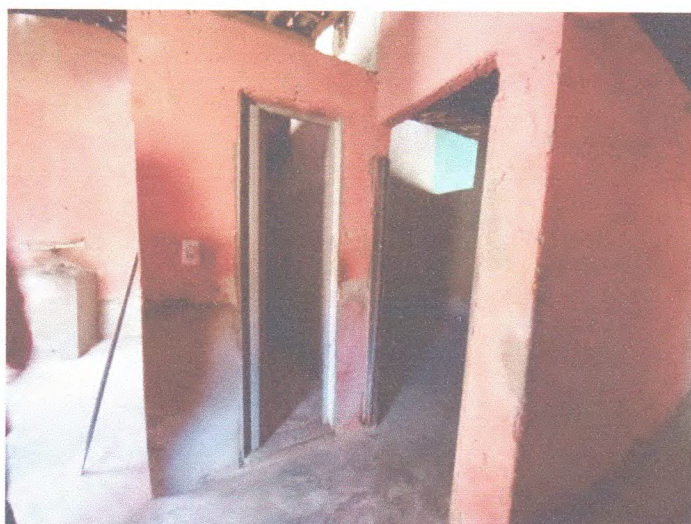
Figura 6 - Revestimento com reparos aparentes

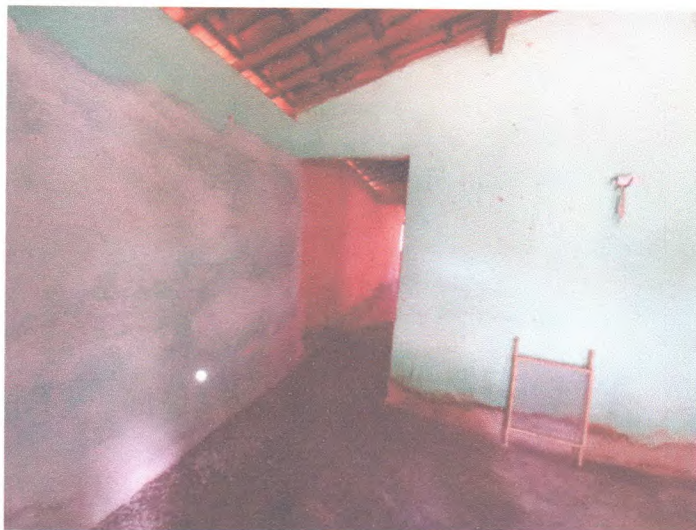
Figura 7 - Revestimento da sala

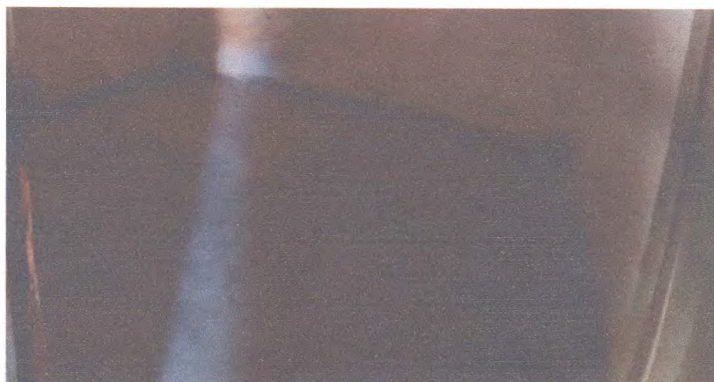
Figura 8 – Piso cimentado

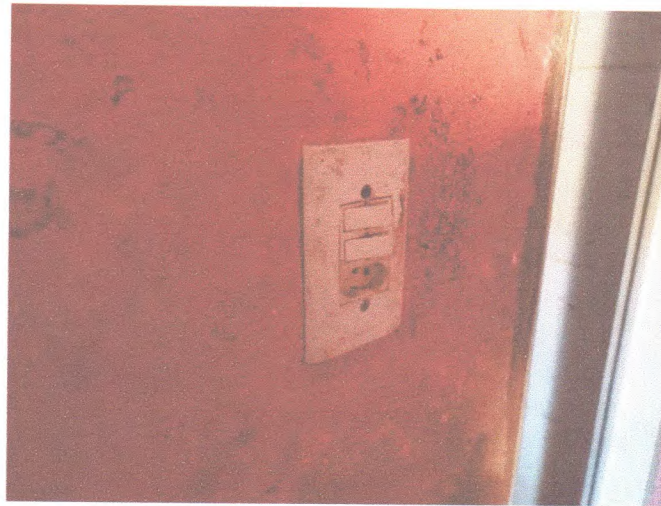
Durante a vistoria verificou-se que todos os pontos de iluminação e de tomada apresentavam pleno funcionamento ininterrupto de energia elétrica. Observou-se que os pontos de iluminação instalados nas paredes, em sua maioria. Nas instalações elétricas dos pontos de tomada e interruptores não foram encontradas patologias. Estes fatos podem ser observados nas Figuras 9 e 10.

Figura 9 – Interruptor duplo e tomada

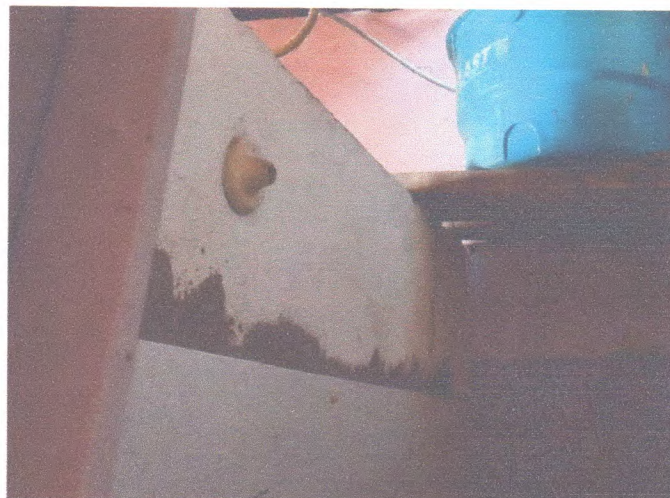
Figura 10 – Pontos de iluminação com soquete E27

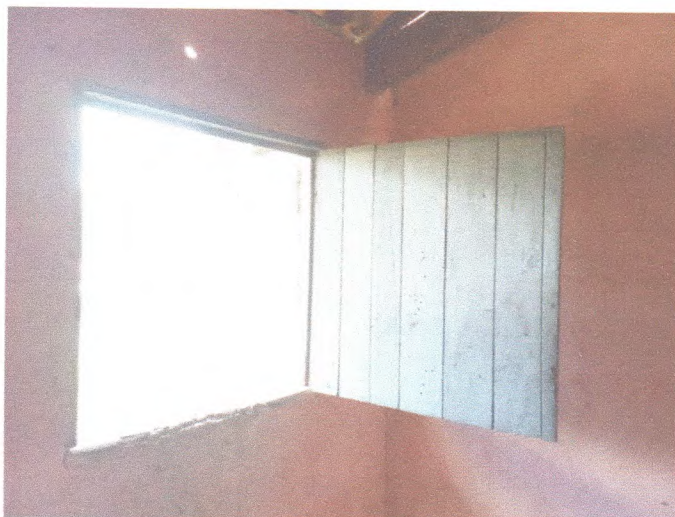
As esquadrias, em sua maioria, apresentavam estado de conservação funcional, não apresentando nenhuma patologia evidente, conforme mostram as Figuras 11 e 12.

Figura 11 – Janela da sala principal

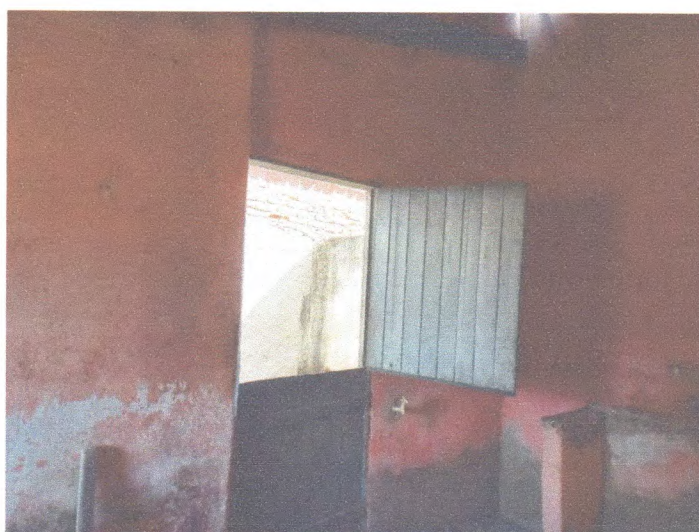
Figura 12 – Porta da cozinha

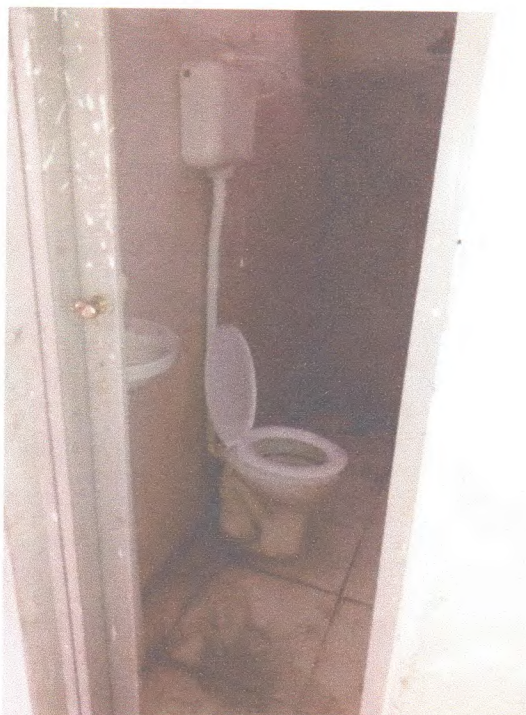
Na vistoria, observou-se que os aparelhos hidrossanitários presentes no banheiro apresentavam conformidade e funcionamento satisfatório. Tais fatos podem ser observados nas Figuras 13 e 14.

Figura 13 – Instalações hidrossanitárias: banheiro

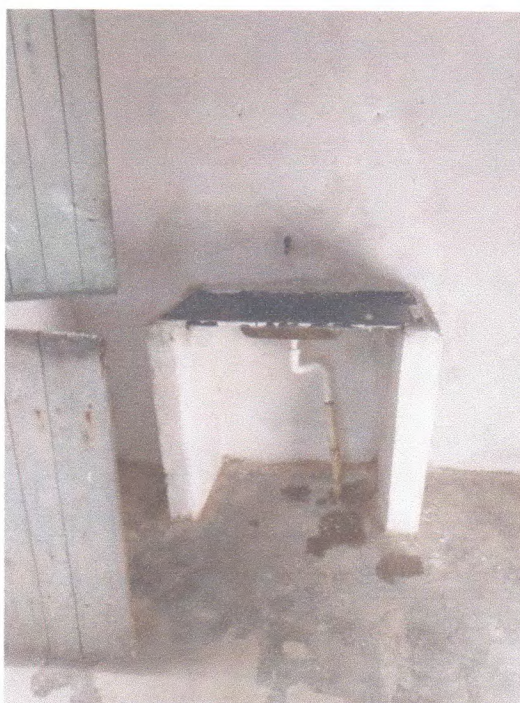
Figura 14 – Instalações hidrossanitárias: cozinha
