## LAUDO TÉCNICO - PRÉDIO PARA OPERAÇÃO DO CENTRO DE REFERÊNCIA ESPECIALIZADO DE ASSISTÊNCIA SOCIAL (CREAS) DO MUNICÍPIO DE TAMBORIL/CE

LAUDO TÉCNICO - PRÉDIO PARA OPERAÇÃO DO CENTRO DE REFERÊNCIA ESPECIALIZADO DE ASSISTÊNCIA SOCIAL  
(CREAS) - TAMBORIL/CE

AGOSTO DE 2022

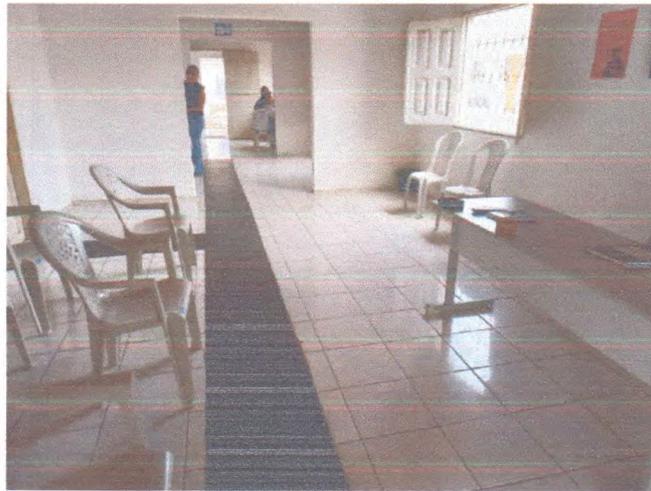
Figura 2 – Sala de entrada

Durante a inspeção foram constatadas patologias relacionadas a estrutura da edificação. Salienta-se que por não serem disponibilizados o projeto estrutural não foi possível analisar a edificação quanto a concepção estrutural estabelecida.

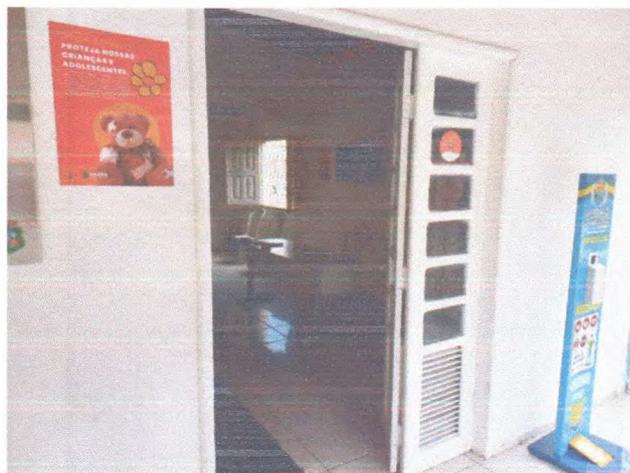
Não foram observadas trincas ou qualquer tipo de deslocamento do revestimento cerâmico, assim como nenhuma fissura ou desagregação do revestimento cimentício da parede. A alvenaria de tijolo cerâmico apresentava conformidade de construção com paredes alinhadas e com prumo adequado. As Figuras abaixo demonstram a conservação dos revestimentos.

Figura 4 – Revestimento do piso e das paredes da sala de entrada

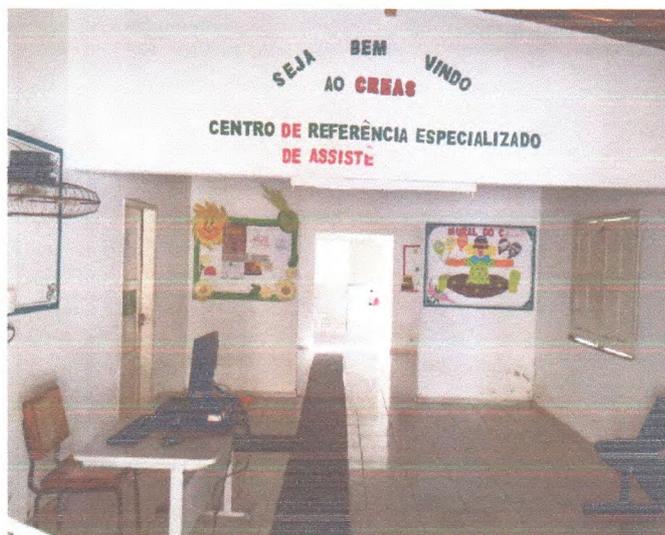
*Figura 6– Contrapiso e paredes revestidas e pintadas*

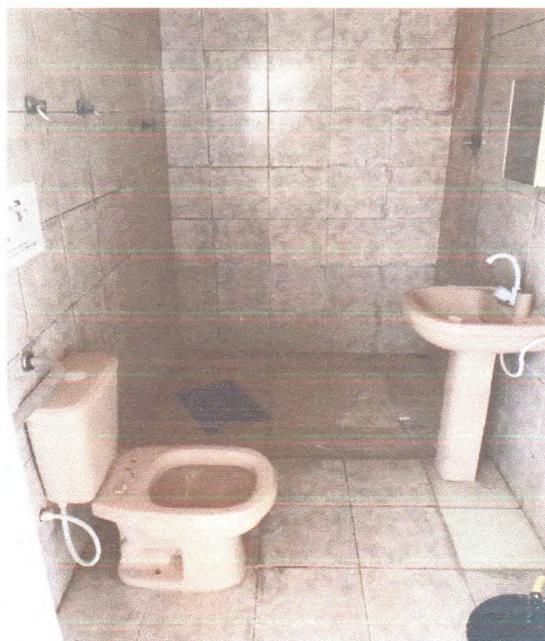
Apenas em um dos banheiros foi constatado a presença de uma patologia no teto.

*Figura 7 – Revestimento cerâmico do banheiro*

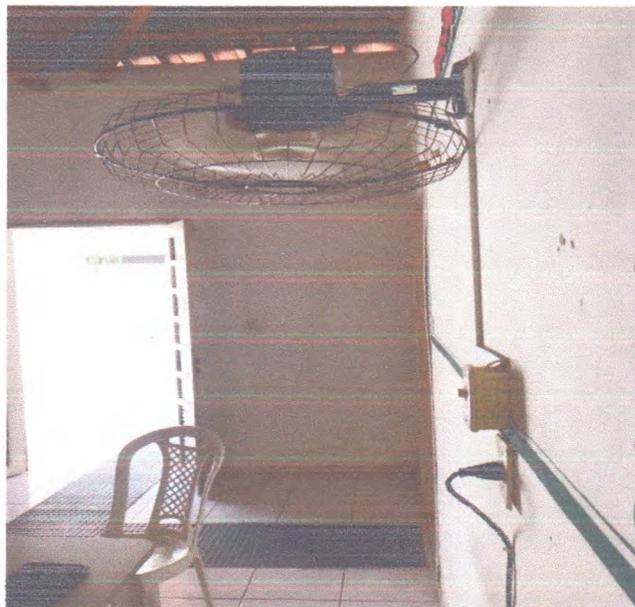
Durante a inspeção da instalação elétrica do prédio, constatou-se que o prédio possuía funcionamento adequado do sistema elétrico, sem oscilações ou queda de energia, o que confere conformidade do fornecimento e distribuição por todo o prédio.

*Figura 8 – Instalações elétricas*

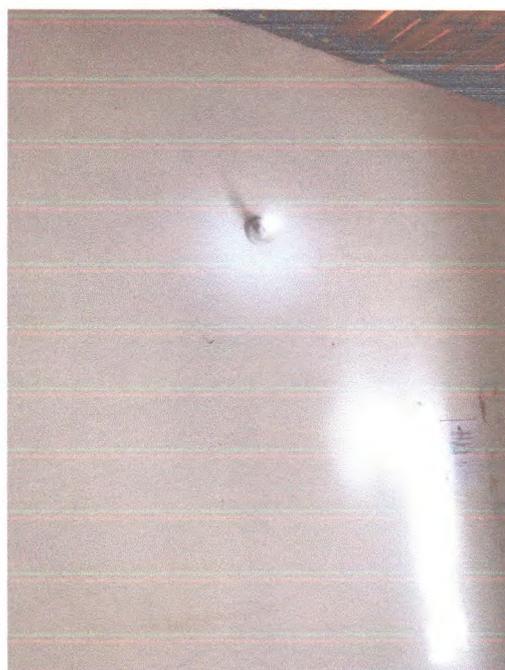
As instalações elétricas de iluminação apresentavam funcionamento e luminosidade adequada aos ambientes da edificação. A opção por instalação de lâmpadas leds garante

*Figura 9 – Sistema de iluminação*

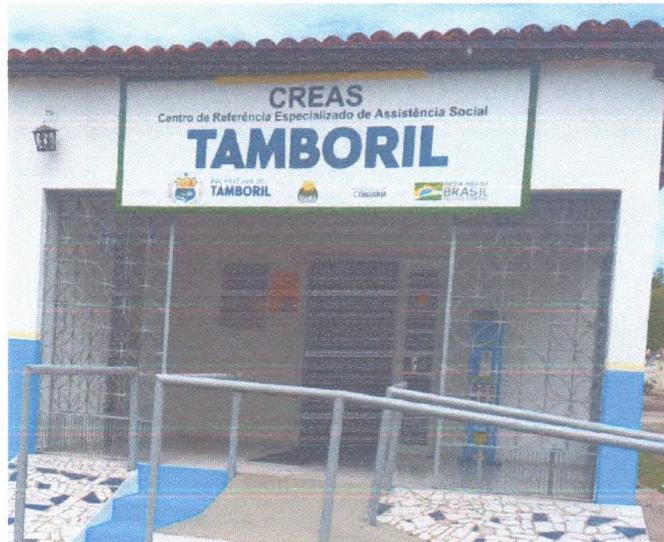
Figura 10– Portão

Para a análise da conformidade das esquadrias, primeiro se analisou o portão de entrada da fachada, verificando-se que o mesmo apresenta conformidade de abertura e fechamento com funcionamento adequado.

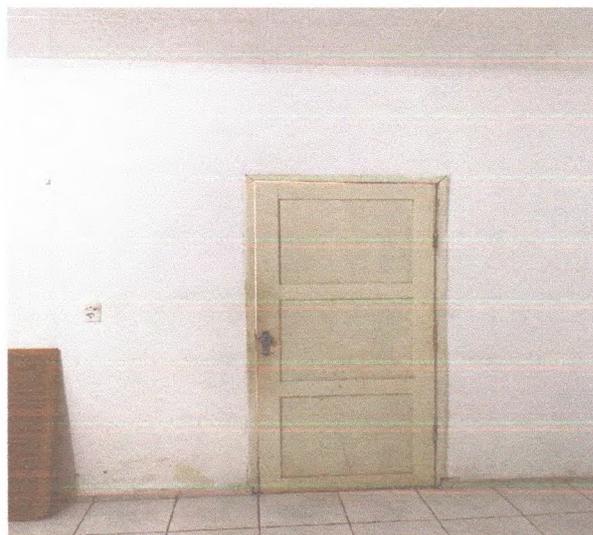
Figura 11–Porta madeira de um dos quartos

Durante a vistoria das esquadrias foram testadas o funcionamento de cada uma, tanto da maçaneta quanto da fechadura, além do ângulo de abertura e possíveis travamentos que poderiam ocorrer. Todas as portas apresentavam bom funcionamento adequado. Além disso, as janelas do prédio são de madeira e proporcionam boa iluminação natural ao ambiente e também possuem funcionamento adequado aos usuários.

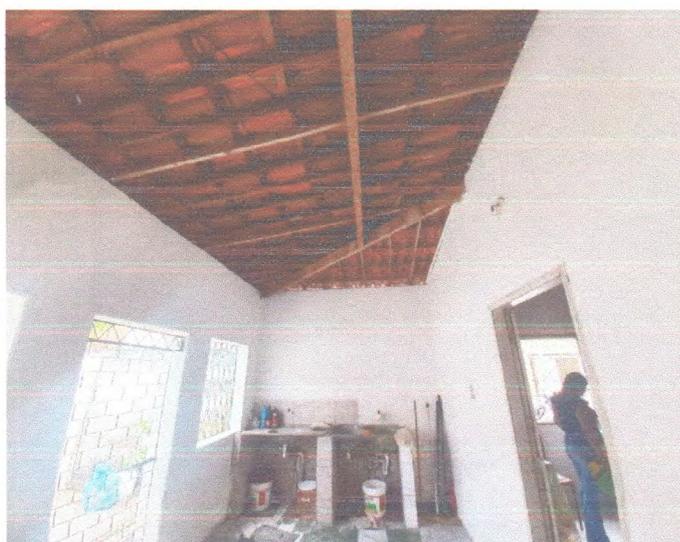
*Figura 13– Pia da área de serviço*

Todas as instalações hidrossanitárias apresentavam boa funcionalidade para seus usuários. Tanto o banheiro quanto as instalações da cozinha apresentavam os sistemas de abastecimento de água e de esgotamento sanitários funcionando normalmente com vazão satisfatória.
