LAUDO TÉCNICO - IMÓVEL DESTINADO AO FUNCIONAMENTO DA COZINHA COMUNITÁRIA JUNTO A SECRETARIA DO TRABALHO E ASSISTÊNCIA SOCIAL DE TAMBORIL-CE

LAUDO TÉCNICO - PRÉDIO DA COZINHA COMUNITÁRIA DO DISTRITO DE SUCESSO - TAMBORIL/CE

Setembro de 2022

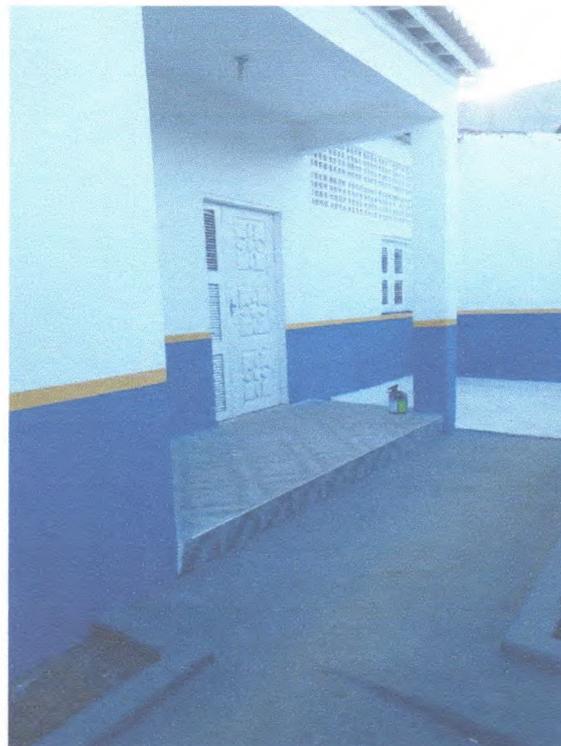
No geral, o revestimento das paredes apresenta ótimo estado de conservação visto que o mesmo foi pintado recentemente. Não foi encontrado patologias referentes a alvenarias e revestimentos, seja eles internos ou externos.

Figura 2 – Revestimentos externos

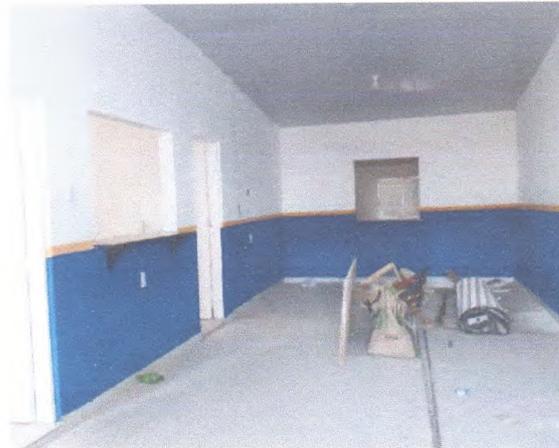
Figura 3 – Pintura interna

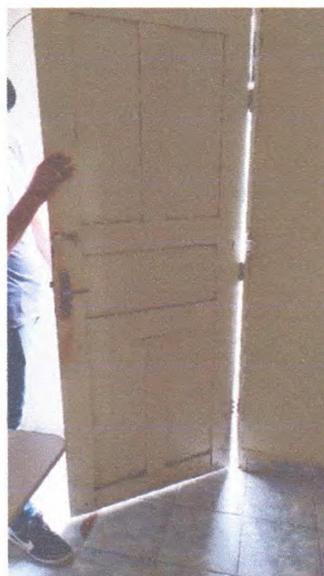
As esquadrias foram analisadas com relação a sua funcionalidade para a população atendida e seus funcionários.

Figura 4 – Porta que dá acesso a Cozinha

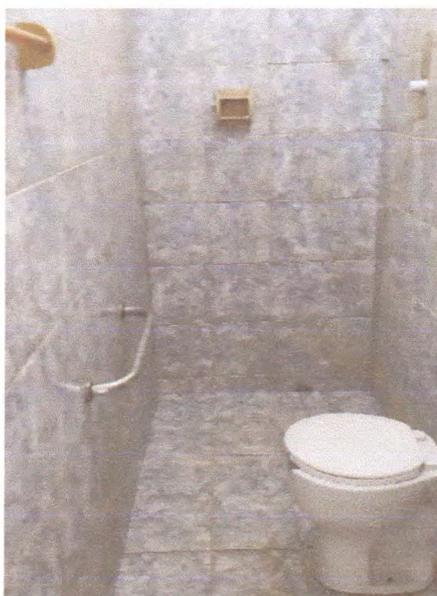
Todas as instalações hidrossanitárias apresentavam boa funcionalidade para seus usuários. Tanto o banheiro acessível para a população (Figura 5) quanto o banheiro dos funcionários (Figura 5) apresentavam os sistemas de abastecimento de água e de esgotamento sanitários funcionando normalmente com vazão satisfatória.

Figura 5 – Banheiro para utilização pela população

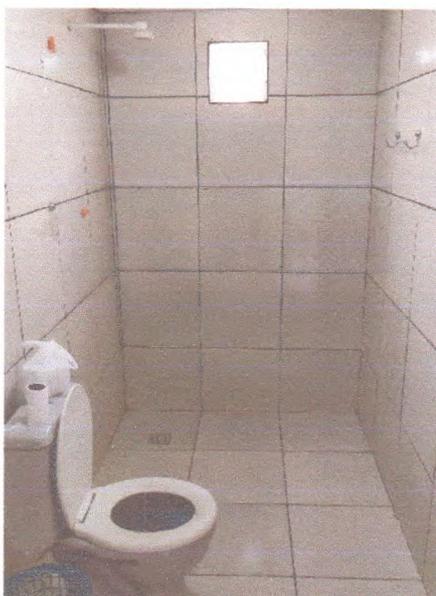
Figura 6 – Banheiro dos funcionários

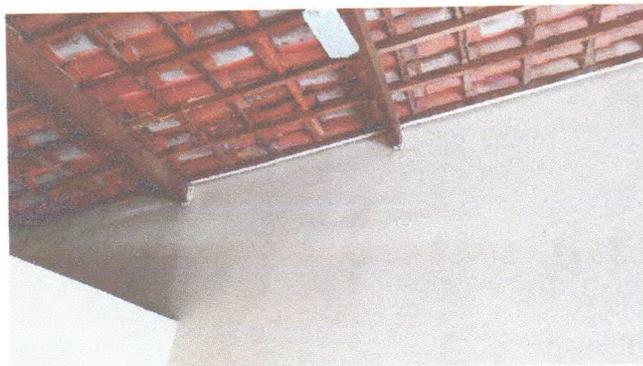
As instalações para manejo das águas pluviais apresentavam deficiência de projeto. As instalações de manejo de águas pluviais não dispunham de calha para conduzir a vazão coletada

pelo telhado, desta forma a água acumula-se na área externa próxima a fachada do prédio e escoar por pequenos buracos feitos no muro da fachada como mostrado na Figura 7.

Figura 7 – Espaço para entrada de água entre o telhado e a parede

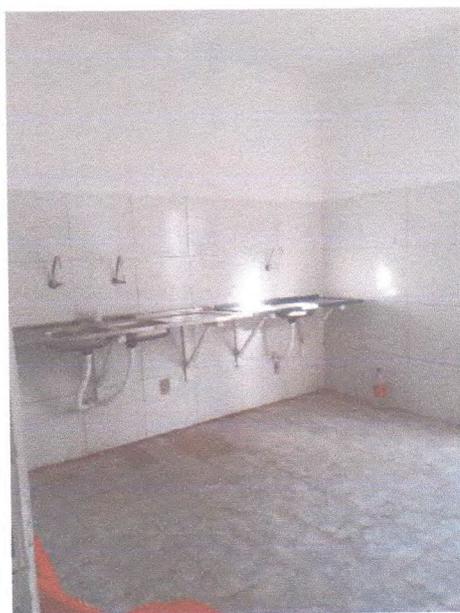
Figura 8 – Pia para utilização
