**LAUDO TÉCNICO – PRÉDIO DE ALUGUEL PARA FINS DE DEPÓSITO PARA  
ATENDER A SECRETARIA DE CULTURA, TURISMO E DESPORTO DO  
MUNICÍPIO DE TAMBORIL**

**LAUDO TÉCNICO – PRÉDIO PARA ALUGUEL PELA PREFEITURA MUNICIPAL DE TAMBORIL-CE**

NOVEMBRO DE 2022

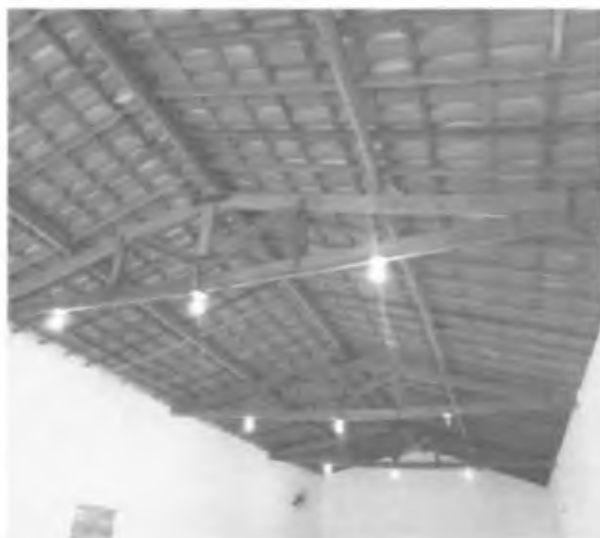
Durante a vistoria não foram constatadas patologias aparentes. O madeiramento, caibros, ripas e linhas, assim como as telhas são novos. Porém, destacar-se pôr a casa ter sua estrutura apoiada nas paredes sugere-se o acompanhamento constante dos surgimentos de fissuras, visto que as paredes de alvenaria são as principais responsáveis pela sustentação do telhado de madeira. As vigas de madeira que sustentam o telhado apresentam-se engastadas nas paredes e, dessa forma, favorecem o surgimento de patologias associadas a carga pontual exercida em um ponto, como verificado na Figura 2, 3 e 4.

*Figura 2 – Estrutura prédio*

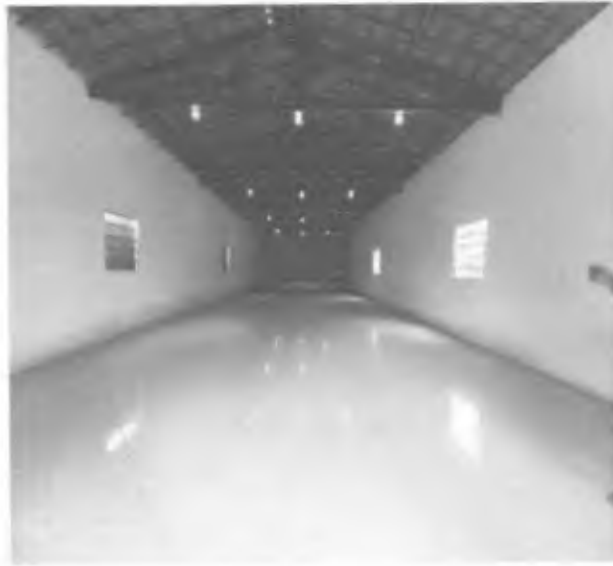
*Figura 3 - Estrutura pr dio*

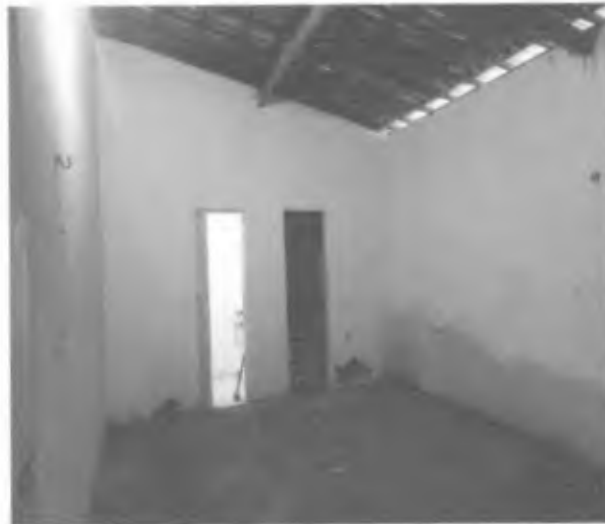
*Figura 4 - Estrutura do pr dio*

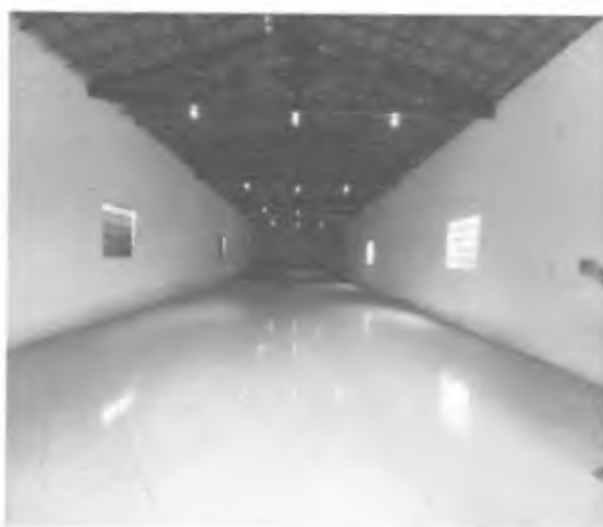
A alvenaria apresenta boas condições, o revestimento das paredes internas está em boas condições, observa-se apenas no cômodo dois, uma umidade aparente devido a falta de escoamento da água que cai do seu telhado. O piso está completo cerâmico no primeiro cômodo e cimentício no segundo cômodo.

*Figura 5 – Revestimento parede cômodo 1*

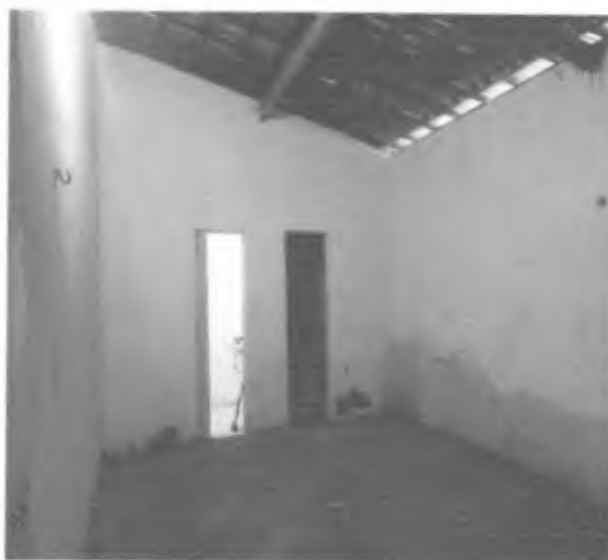
*Figura 6 - Revestimento parede cômodo 2*

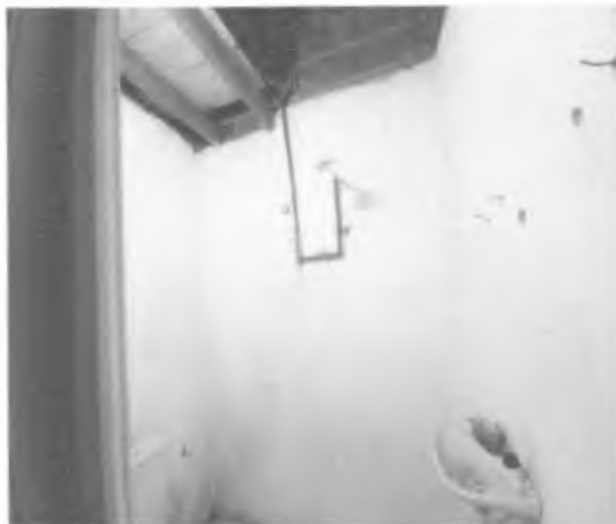
*Figura 7 - Revestimento banheiro*

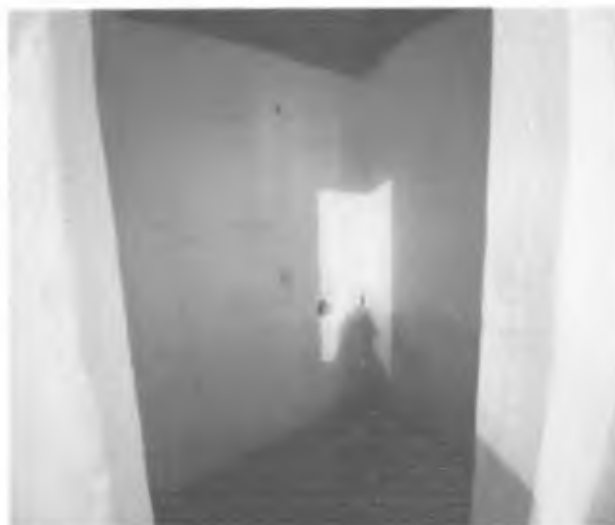
*Figura 8 - Revestimento cômodo três*

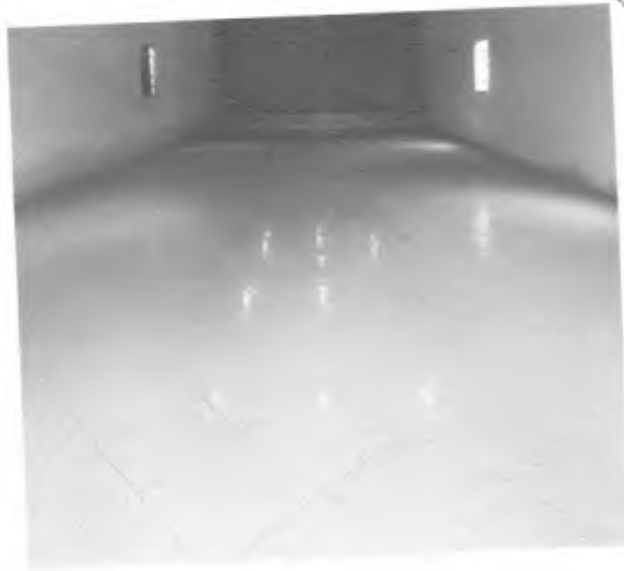
O piso do prédio é constituído todo em cerâmica no primeiro cômodo nos demais  
cômodo piso cimentício.

*Figura 9 – Piso cerâmico*

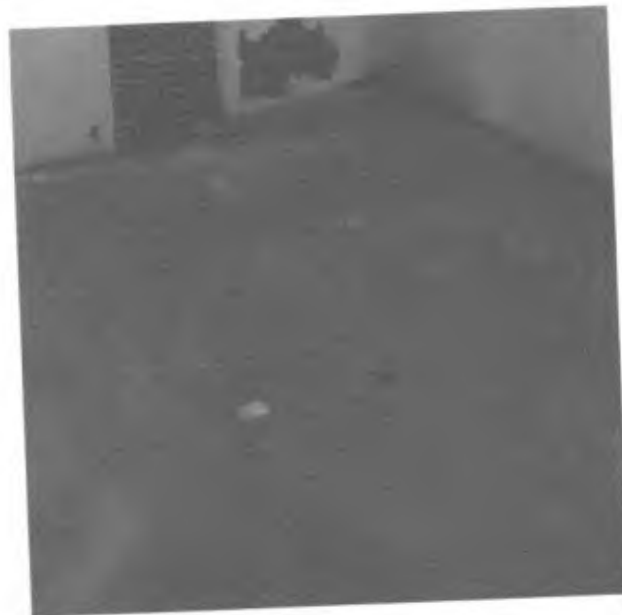
*Figura 10 – Piso cimentício*

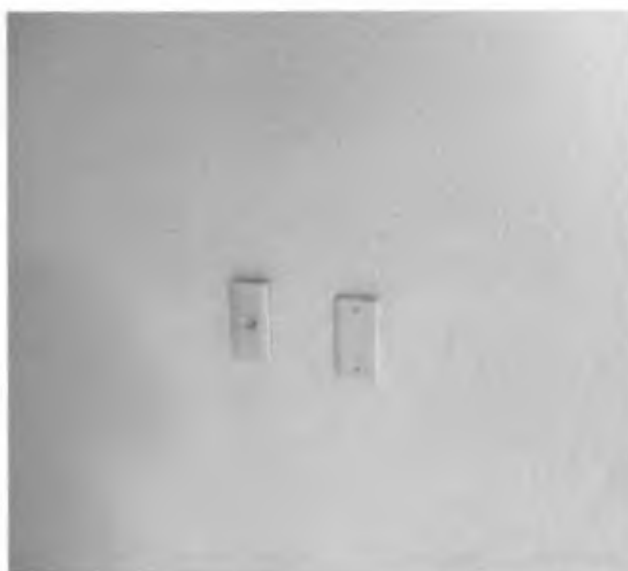
Durante a vistoria verificou-se que todos os pontos de iluminação e de tomada apresentavam pleno funcionamento ininterrupto de energia elétrica. Observou-se que os pontos de iluminação não estão todos instalados nas paredes. Nas instalações elétricas dos pontos de tomada não foram encontradas patologias.

*Figura 11 – Tampa cega e tomada*

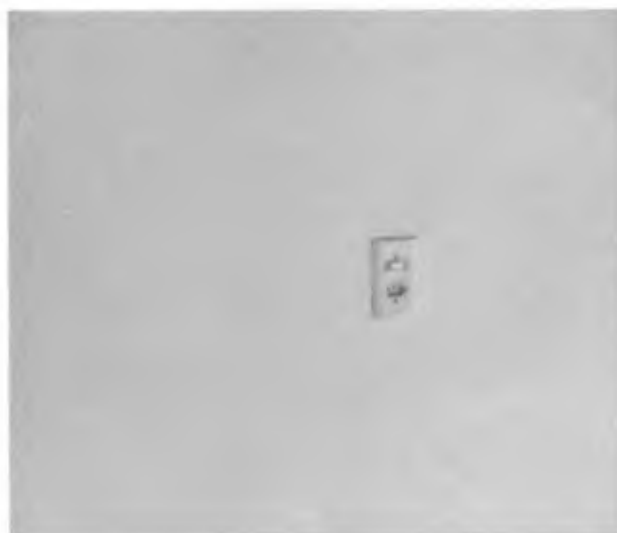
*Figura 12 – Interruptor com tomada*

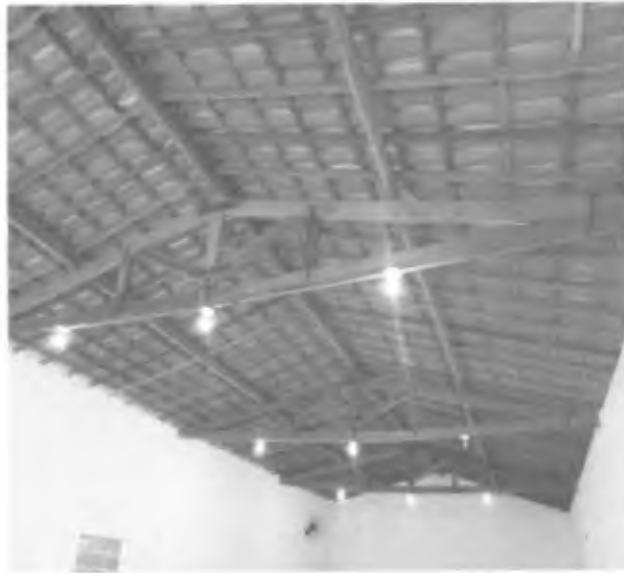
*Figura 13 – Ponto de iluminação*

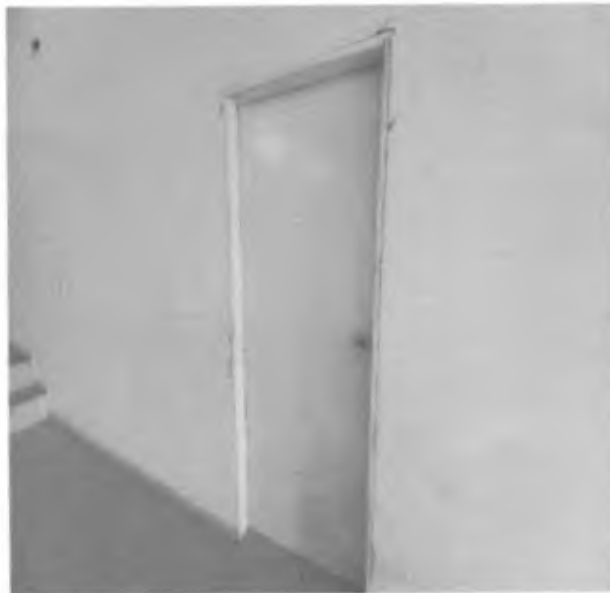
As esquadrias, em sua maioria, apresentavam estado de conservação funcional, não apresentando nenhuma patologia evidente.

*Figura 14 - Porta cômodo 1*

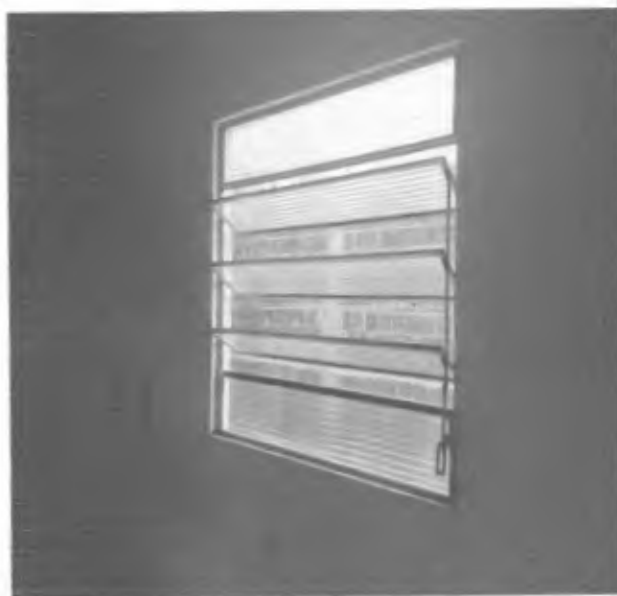
*Figura 15 – Janela*

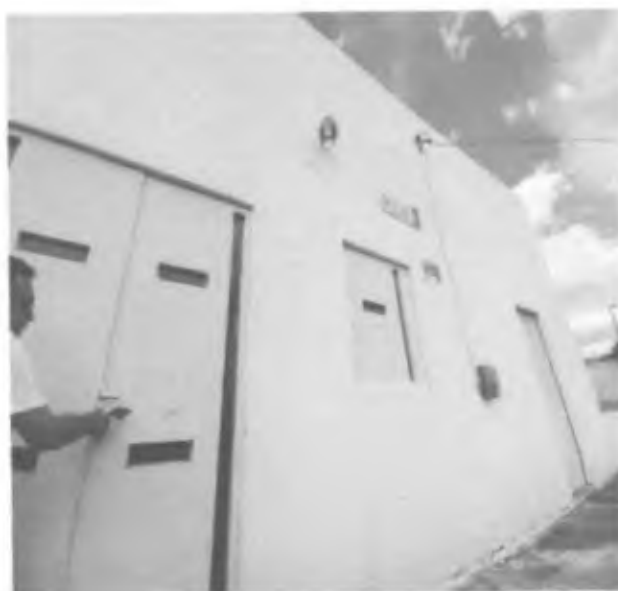
*Figura 16 - Portas da entrada*

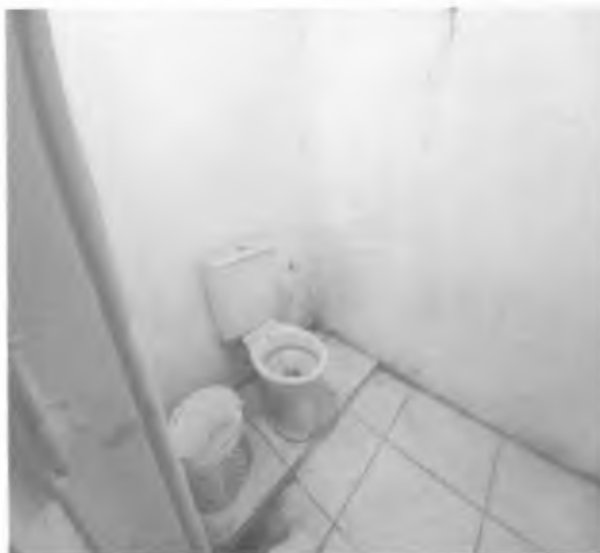
Na vistoria, observou-se que os aparelhos hidrossanitários presentes no banheiro apresentavam conformidade física e de instalação adequados as normas técnicas.

*Figura 17 – Instalações hidrossanitárias banheiro*

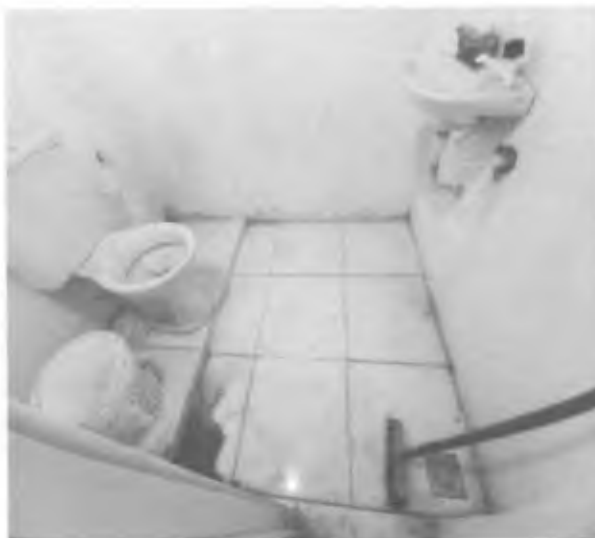
*Figura 18 - Instalações hidrossanitárias banheiro*
