# Prefeitura de Tamboril

## LAUDO TÉCNICO - PRÉDIO DE ALUGUEL SOCIAL PELA PREFEITURA MUNICIPAL DE TAMBORIL-CE

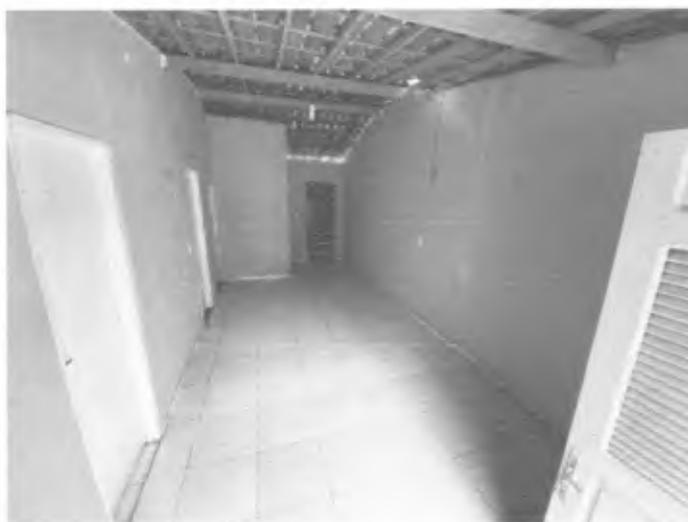
Figura 2 – Estrutura da casa

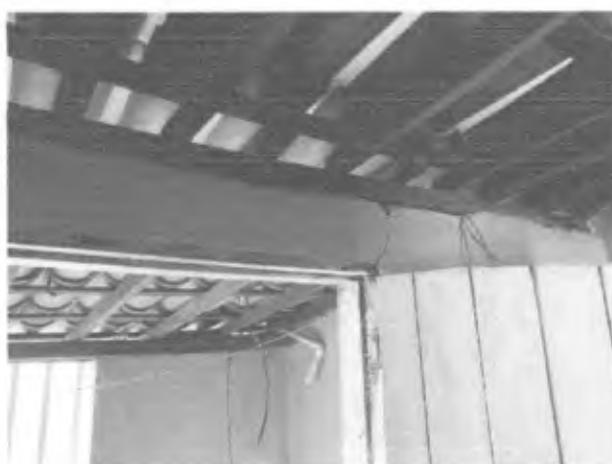
Figura 3 – Fissura em alvenaria

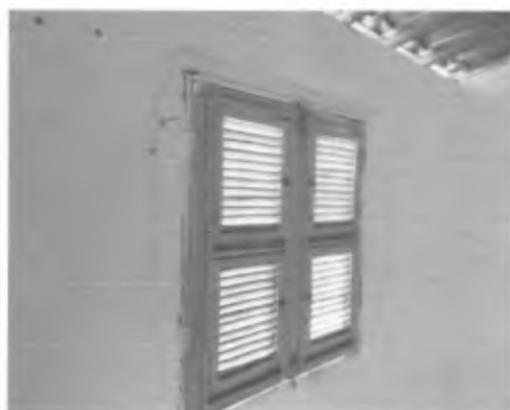
Figura 6 – Fissuras e elevação do revestimento

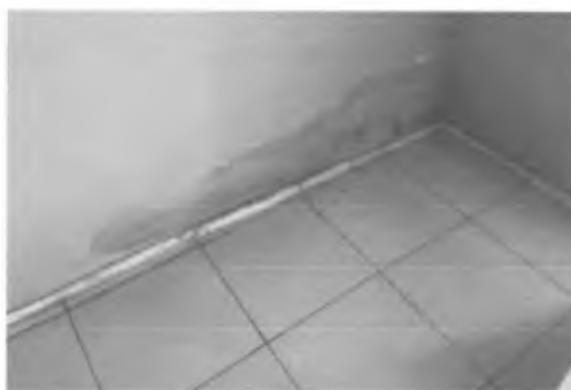
Figura 7 – Parede com pintura manchada
