Prefeitura de Tamboril

LAUDO TÉCNICO – PRÉDIO DE ALUGUEL SOCIAL PELA PREFEITURA
MUNICIPAL DE TAMBORIL-CE

1. INFORMAÇÕES PRELIMINARES E MÉTODO DE INVESTIGAÇÃO

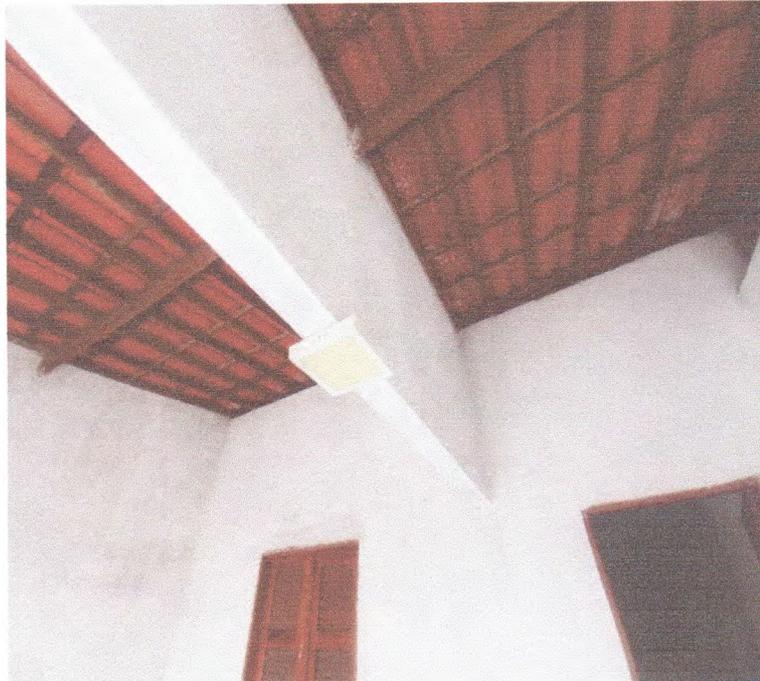
responsáveis pela sustentação do telhado de madeira. As vigas de madeira que sustentam o telhado apresentam-se engastadas nas paredes e, dessa forma, favorecem o surgimento de patologias associadas a carga pontual exercida em um ponto, como verificado na Figura 2 e 3.

Figura 2 – Estrutura da casa

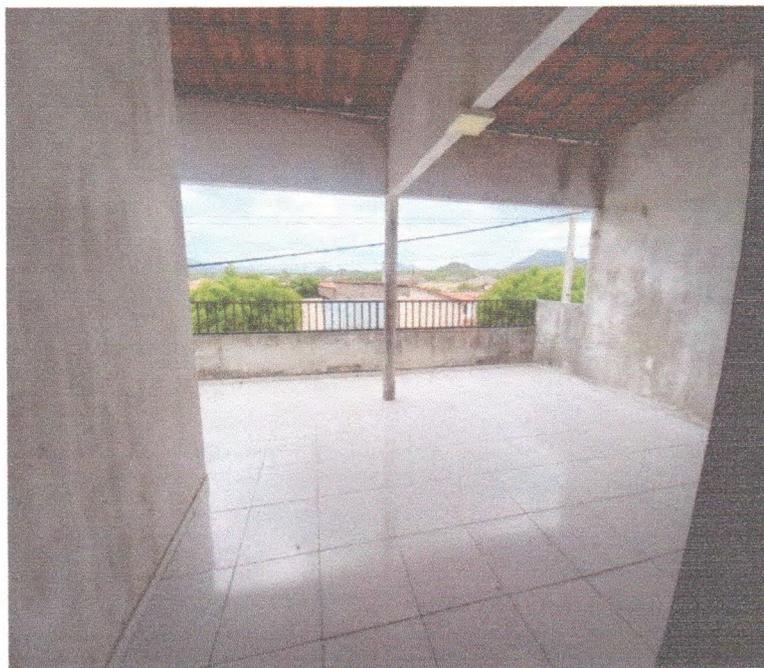
Figura 3 – Caibros e ripas apoiados nas paredes

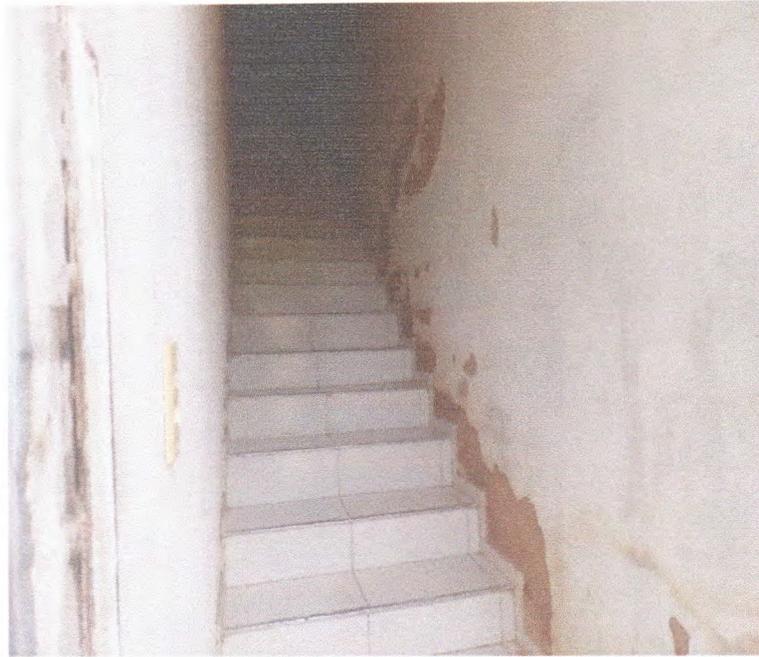
Durante a vistoria foram constatadas manchas de umidade, em diversas paredes da casa, a umidade de condensação advinda próximo à passagem dos canos de água. O madeiramento, caibros, ripas e linhas, assim como as telhas são novos. Porém, destacar-se pôr a casa ter parte de sua estrutura apoiada nas paredes sugere-se o acompanhamento constante dos surgimentos de fissuras, visto que as paredes de alvenaria, juntamente com as vigas e pilares são

Figura 4 – Umidade advinda dos canos de passagem de água

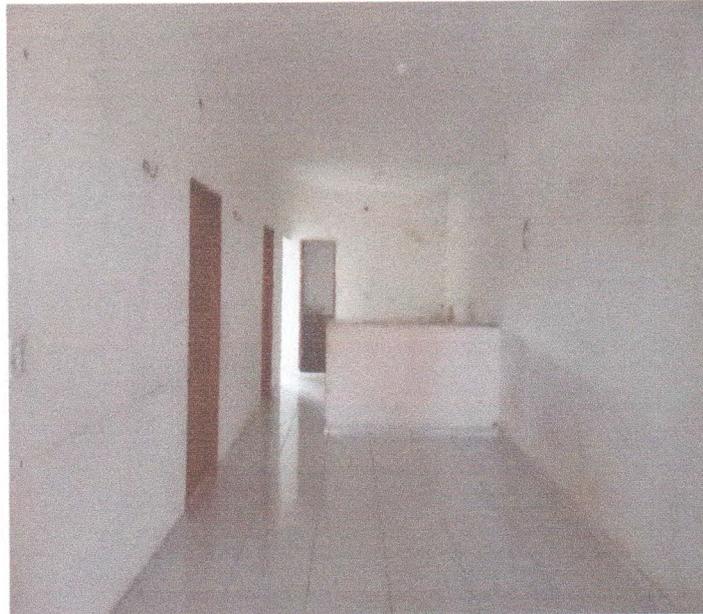
A alvenaria apresenta boas condições, o revestimento das paredes está em boas condições no seu geral com exceções em alguns pontos observando a umidade aparente nesses pontos do revestimento em degradação decorrente do caimento da água do telhado. O piso da edificação é completo em cerâmica.

Figura 5 – Revestimento paredes

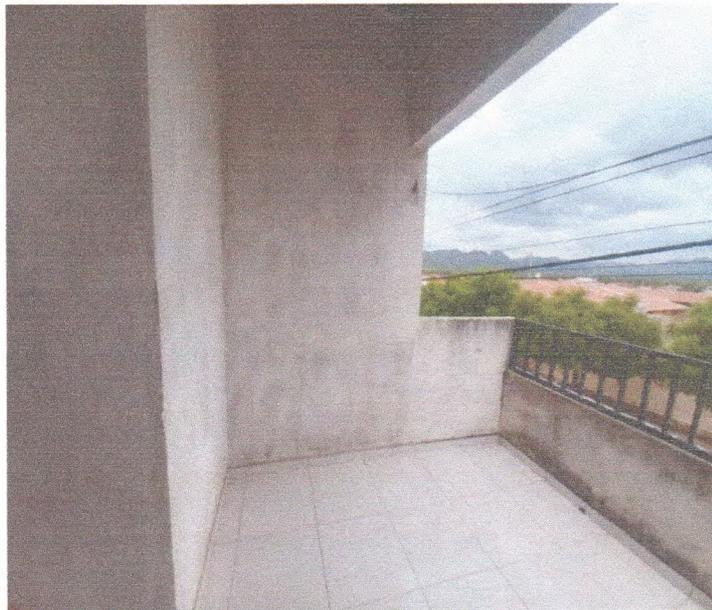
Figura 6 – Revestimento parede

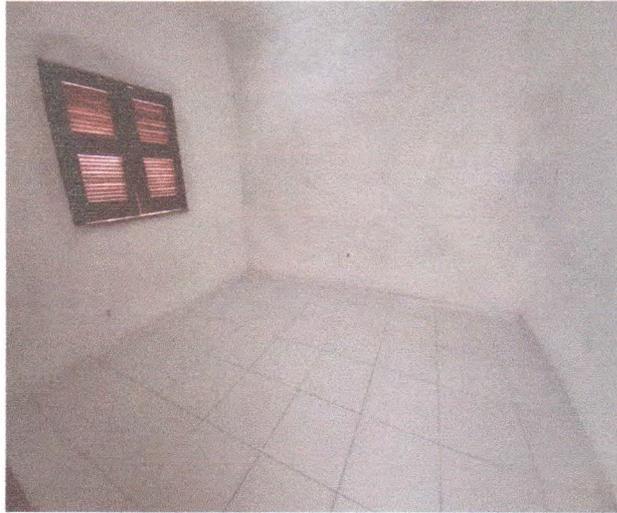
Figura 7 – Revestimento quarto

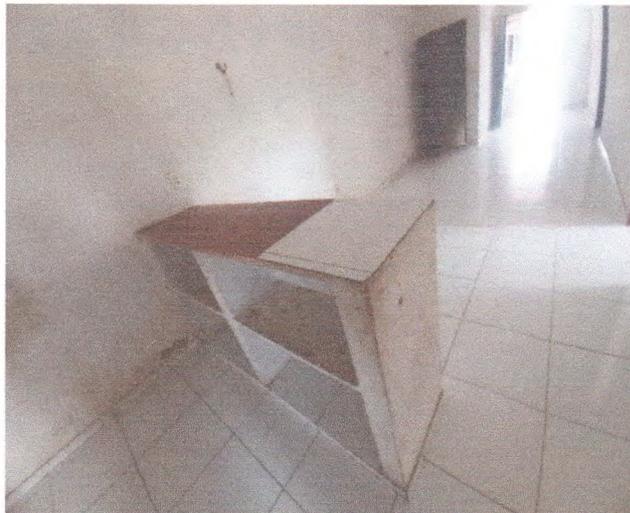
Figura 8 – Piso cerâmico completo

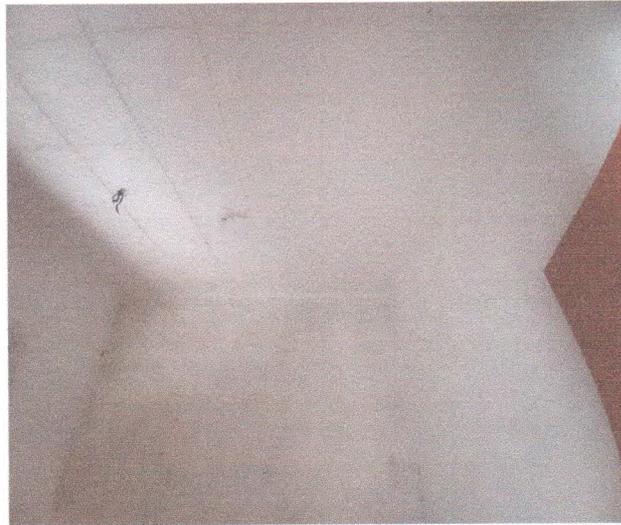
Durante a vistoria verificou-se que todos os pontos de iluminação e de tomada apresentavam pleno funcionamento ininterrupto de energia elétrica. Observou-se que os pontos de iluminação não estão todos instalados nas paredes. Nas instalações elétricas dos pontos de tomada não foram encontradas patologias.

Figura 9 – Lâmpada com soquete e27

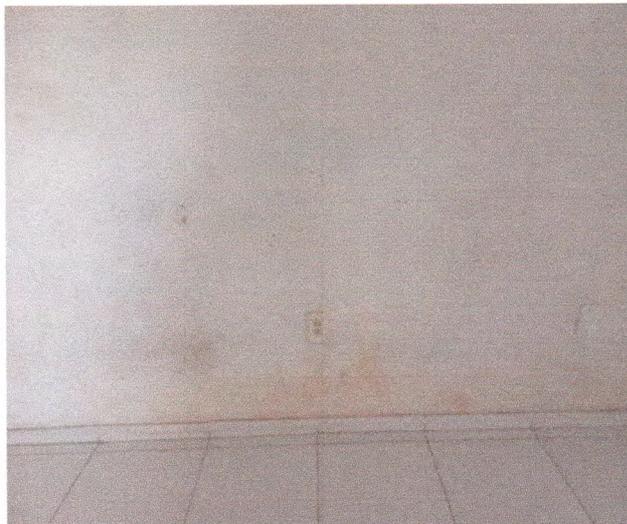
Figura 10 – Tomada

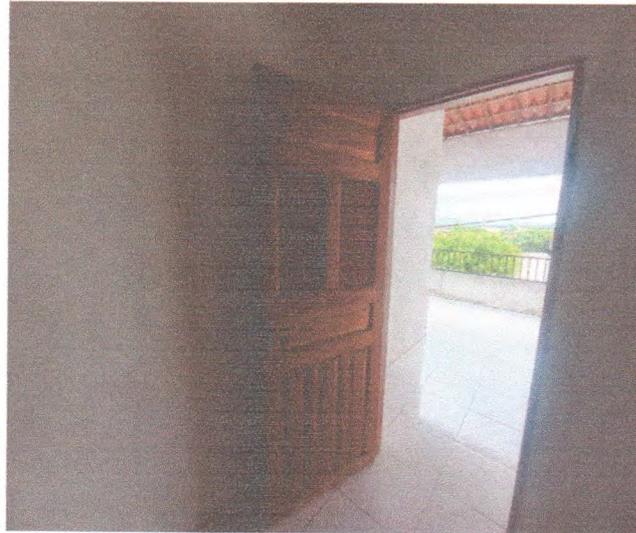
As esquadrias, em sua maioria, apresentavam estado de conservação funcional, não apresentando nenhuma patologia evidente.

Figura 11 - Porta entrada

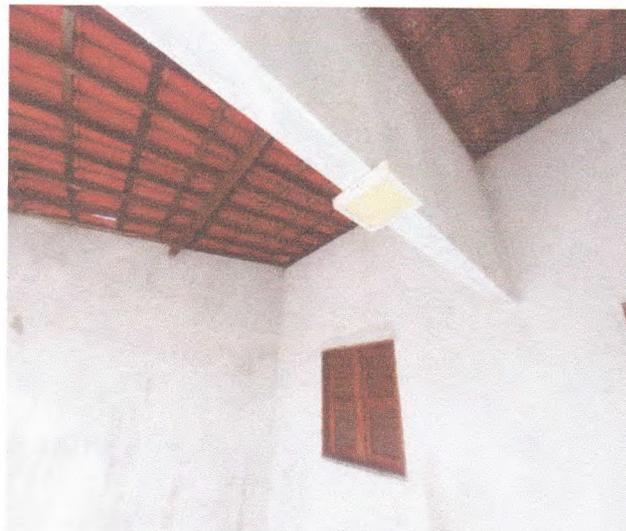
Figura 12 – Janela dormitório

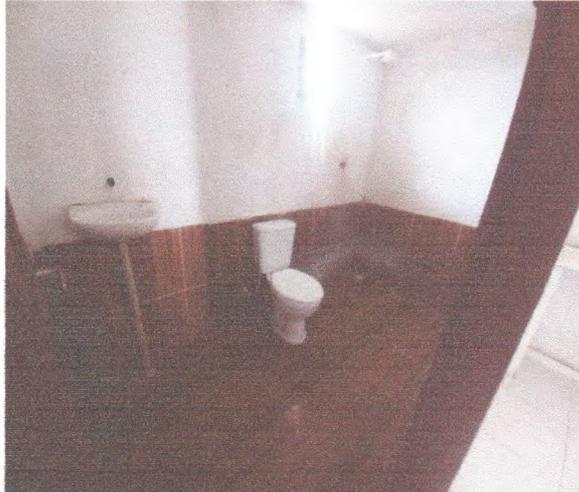
Na vistoria, observou-se que os aparelhos hidrossanitários presentes no banheiro apresentavam conformidade física e de instalação adequados as normas técnicas.

Figura 13 – Instalações hidrossanitárias banheiro

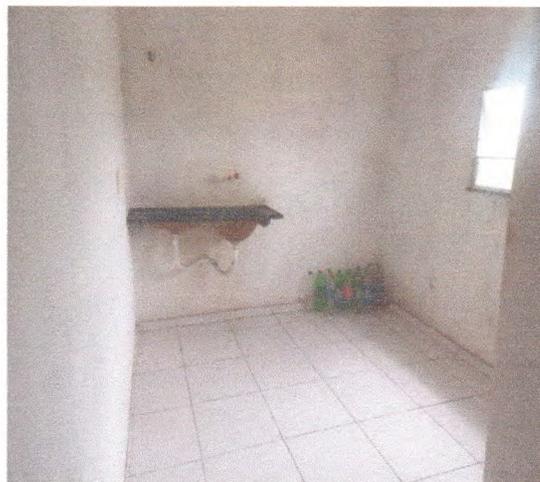
Figura 14 – Instalações hidrossanitárias lavanderia

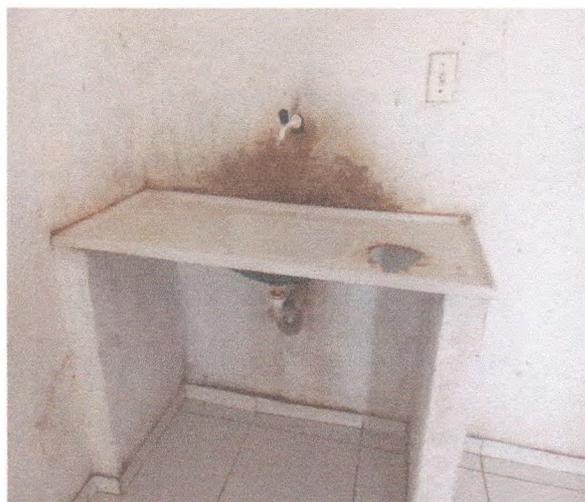
Figura 15 – Instalações hidrossanitárias cozinha
