LAUDO TÉCNICO – PRÉDIO DE ALUGUEL SOCIAL PELA PREFEITURA MUNICIPAL DE TAMBORIL-CE

JANEIRO DE 2023

TAMBORIL/CE

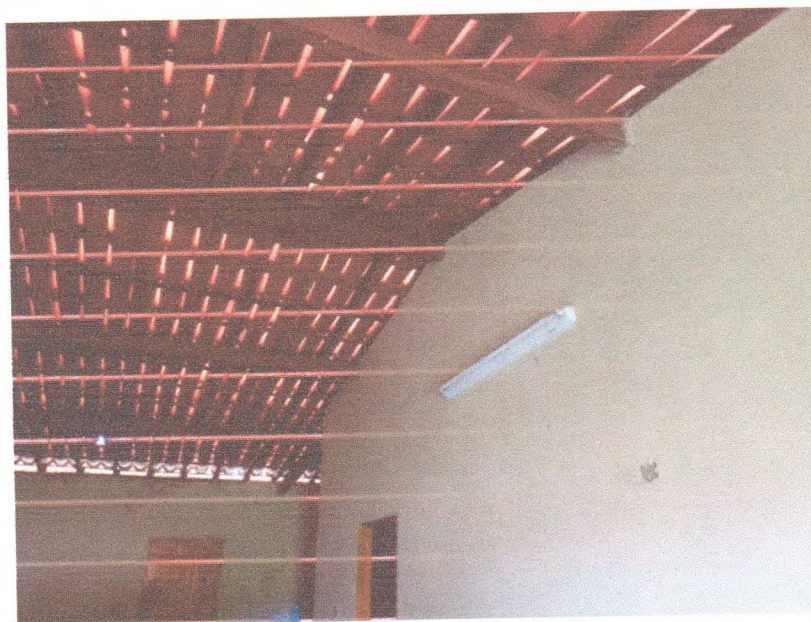
As vigas de madeira que sustentam o telhado apresentam-se engastadas nas paredes e, dessa forma, favorecem o surgimento de patologias associadas a carga pontual exercida em um ponto, como verificado nas Figuras 2, 3, 4, 5 e 6.

Figura 2 – Estrutura da casa

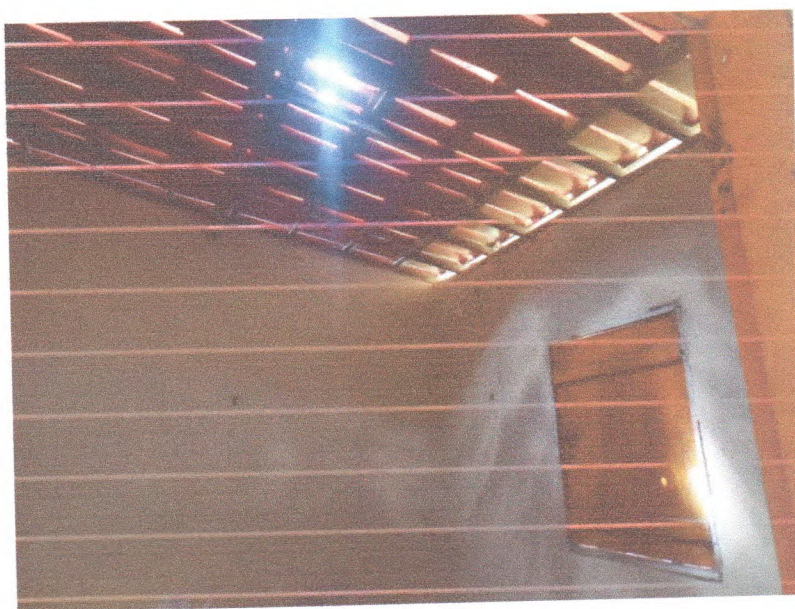
Figura 3 – Caibros e ripas apoiados nas paredes

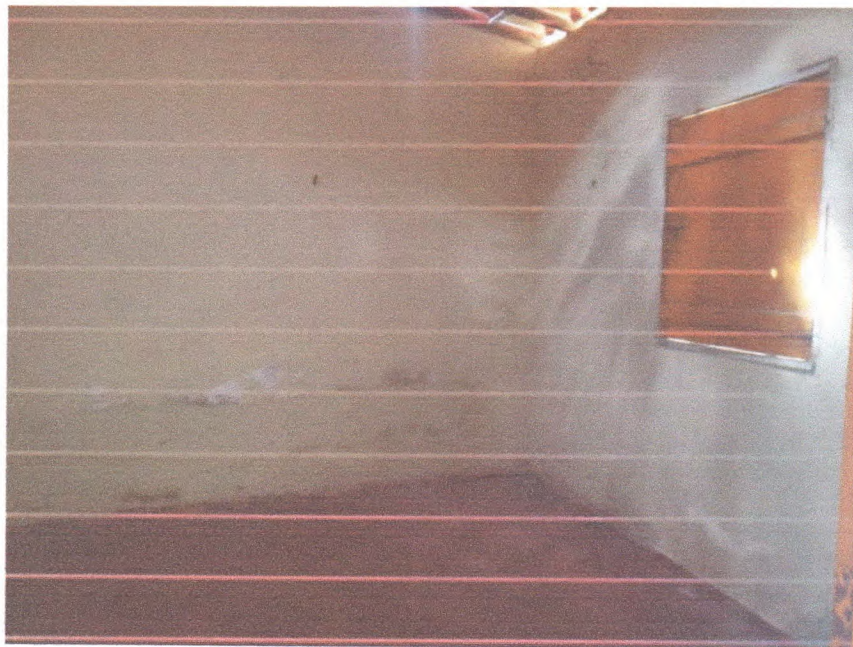
Durante a vistoria foi constatada uma patologia aparente: umidade devido infiltração por capilaridade. Essa umidade advém da infiltração por capilaridade, que consiste na absorção da água pelas vigas baldrame e alvenarias, sendo mais recorrente em solo argiloso. Porém, devido ao fato de que a casa possui sua estrutura apoiada nas paredes sugere-se o acompanhamento constante dos surgimentos de fissuras, visto que

Figura 4 – Absorção de água pela viga baldrame

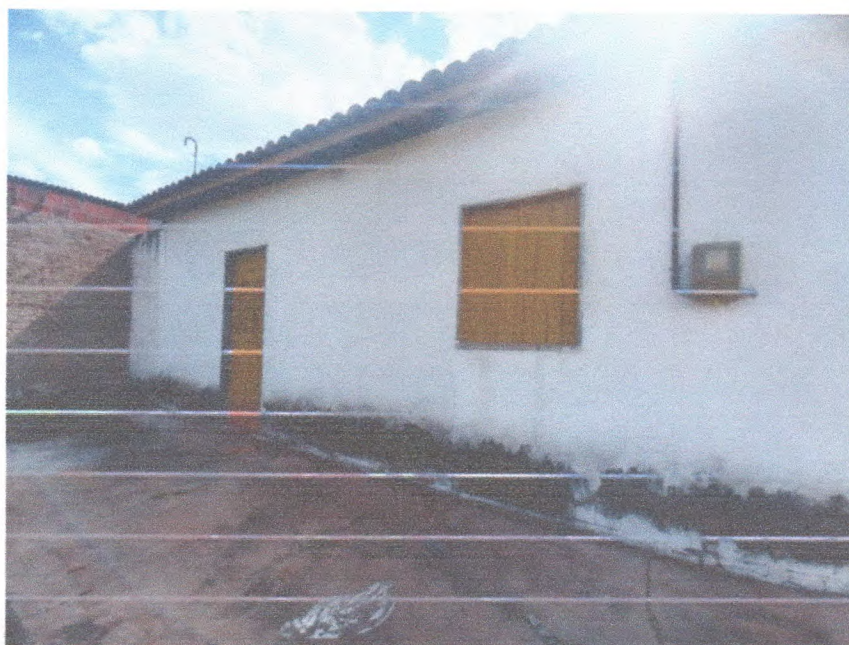
Figura 5 – Infiltração por capilaridade

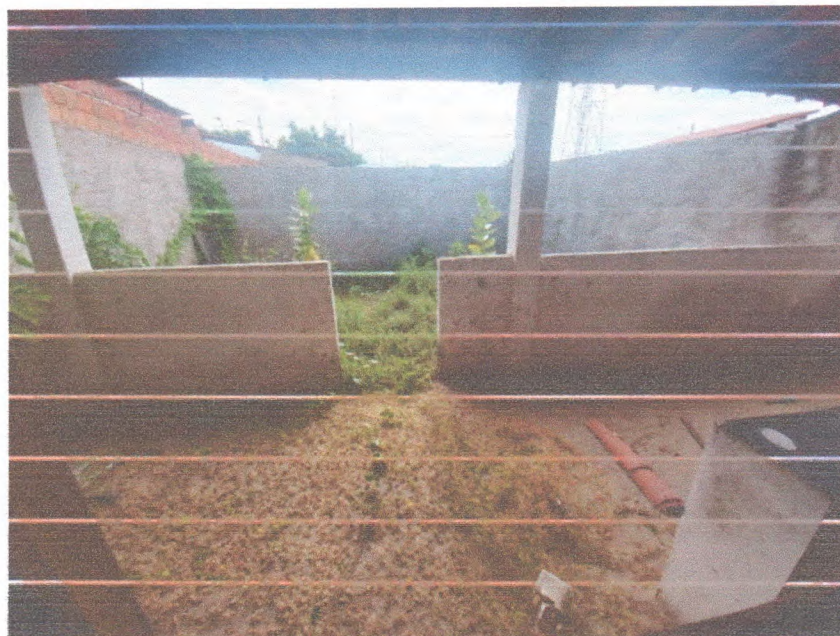
Figura 6 Infiltração por capilaridade

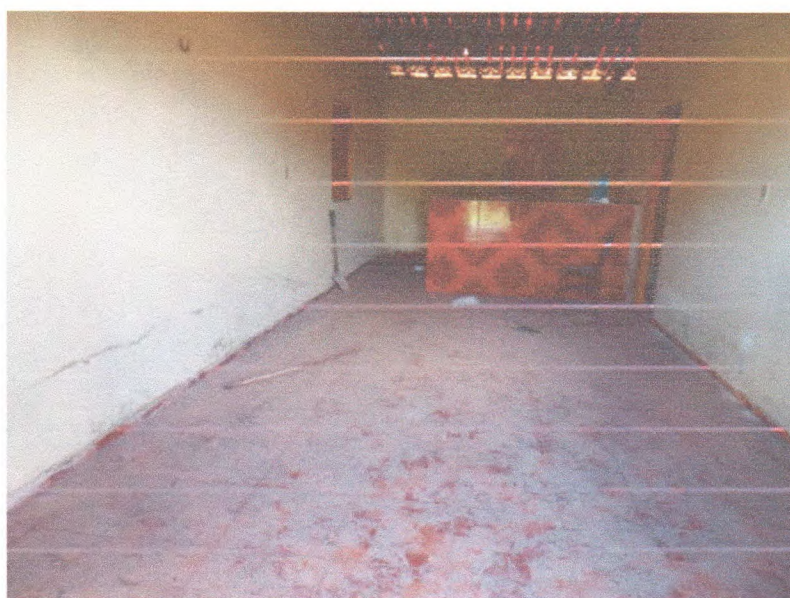
A alvenaria apresenta condições satisfatórias; o revestimento das paredes está em boas condições no seu geral, com exceções em alguns pontos onde foi observando a umidade aparente. O piso da edificação é completo em cerâmica. Esses fatos podem ser observados nas Figuras 7, 8 e 9.

Figura 7 – Revestimento paredes

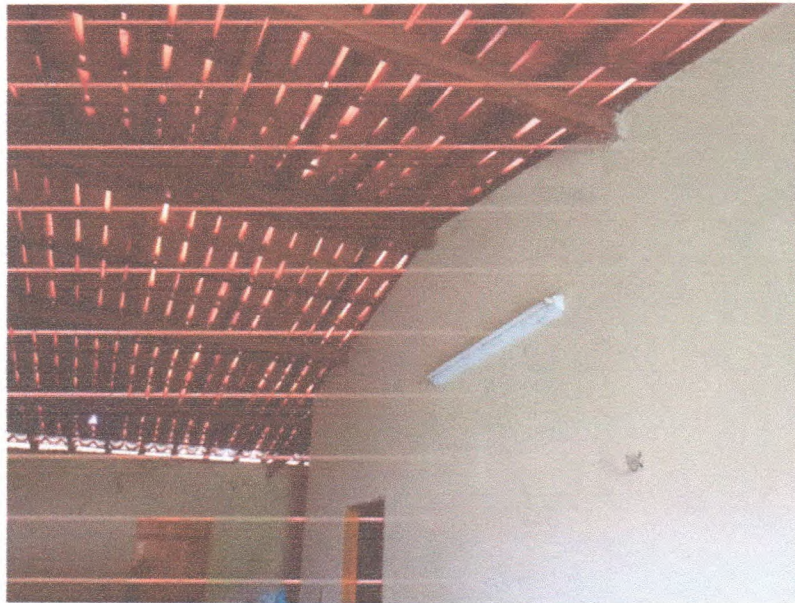
Figura 8 – Revestimento parede

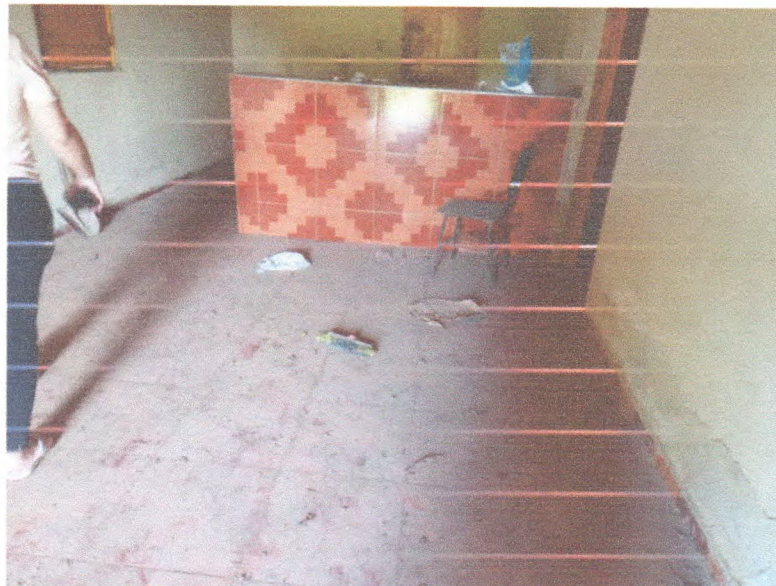
Figura 9 – Revestimento cerâmico

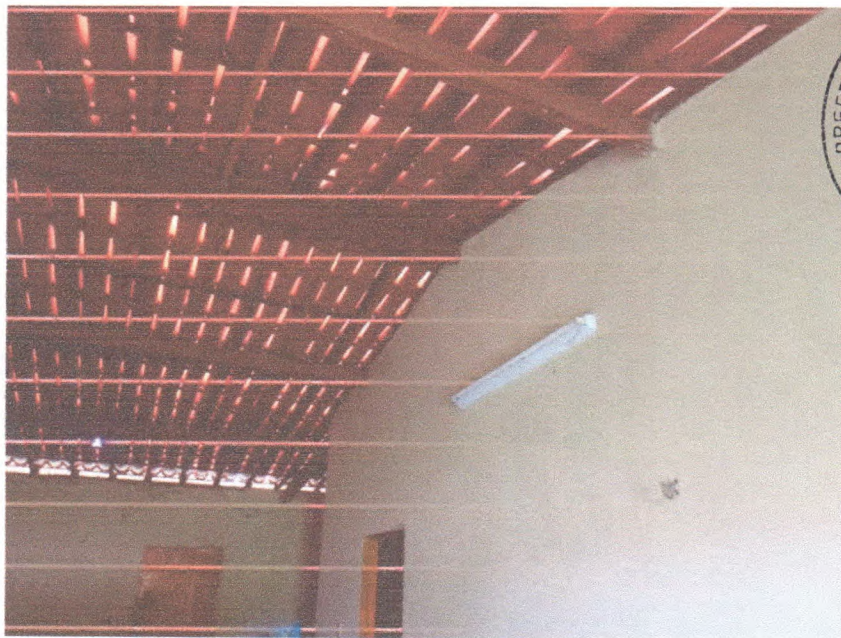
alguns pontos de iluminação estão instalados nas paredes. Nas instalações não foram encontradas patologias. Os fatos podem ser observados nas Figuras 10 e 11.

Figura 10 – Ponto de iluminação

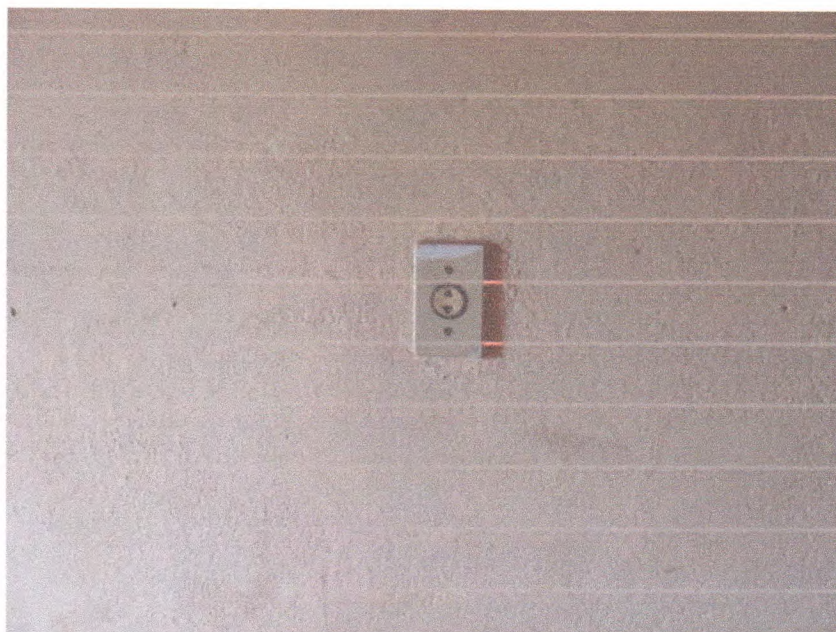
Figura 11 – Ponto de tomada

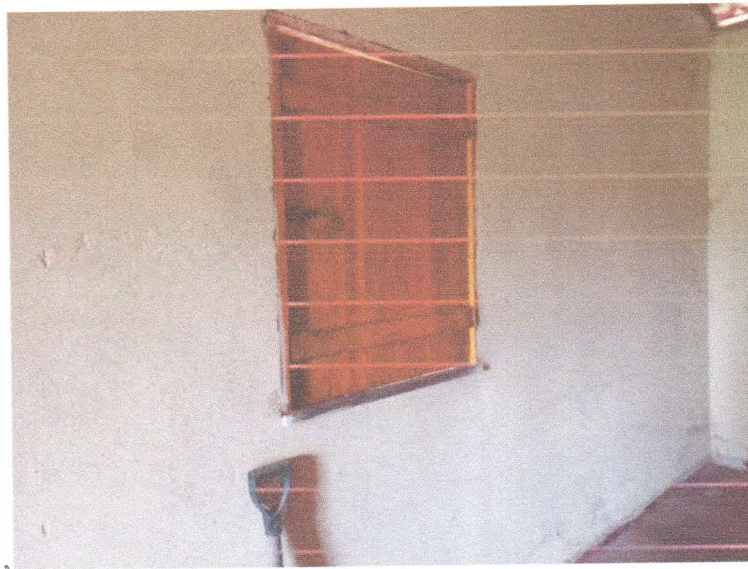
As esquadrias, em sua maioria, apresentavam estado de conservação funcional, não apresentando nenhuma patologia evidente. Esses fatos são observados nas Figuras 12 e 13.

Figura 12 – Janela

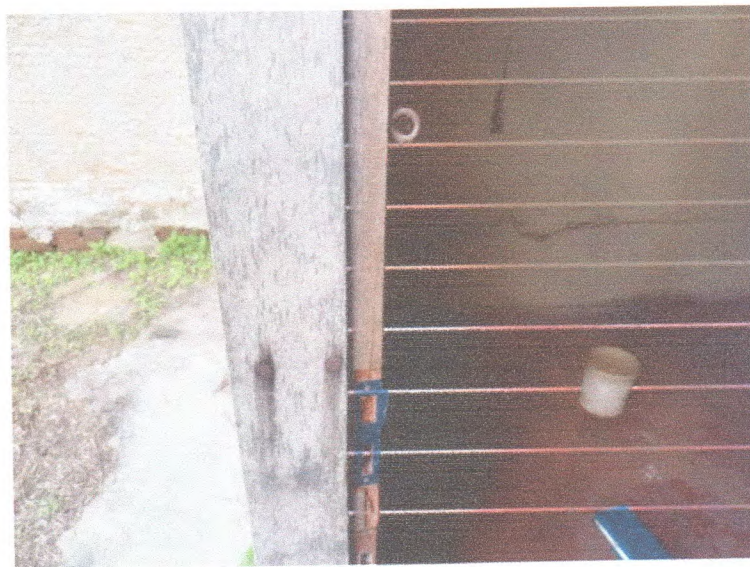
Figura 13 – Alisar e fechadura

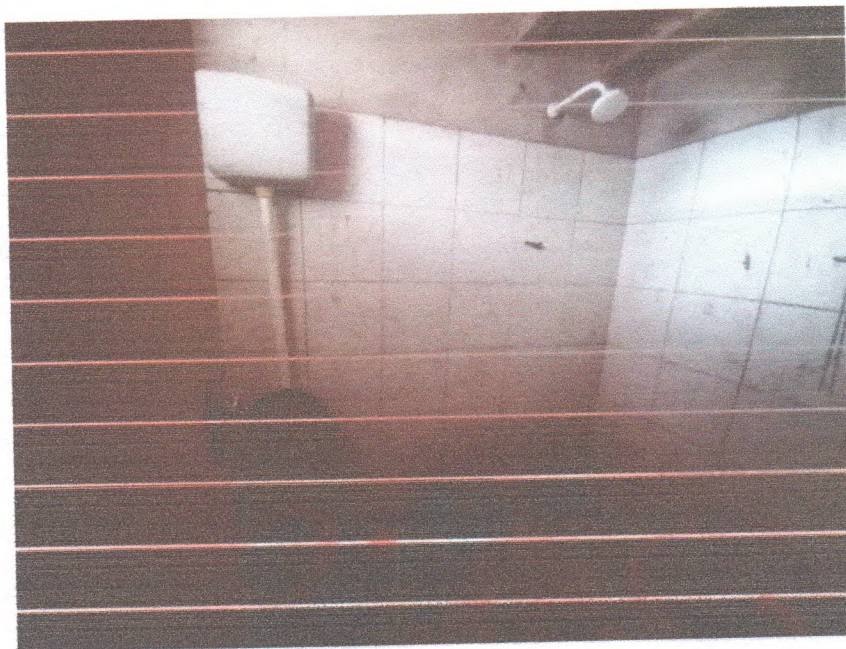
Na vistoria, observou-se que os aparelhos hidrossanitários presentes no banheiro apresentavam conformidade física e de instalação adequadas as normas técnicas, conforme observado nas Figuras 14 e 15.

Figura 14 – Instalações hidrossanitária: banheiro

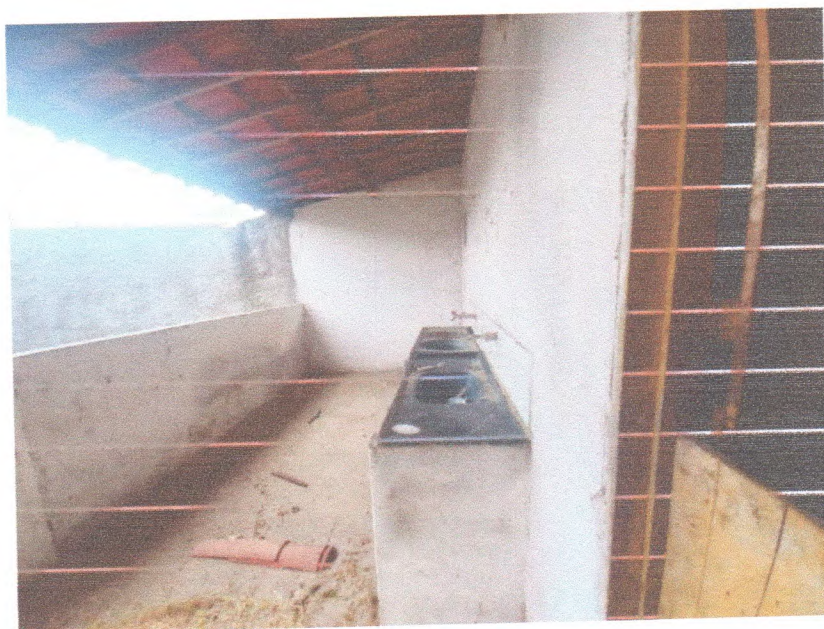
Figura 15 – Instalações hidrossanitárias: área de serviço
