LAUDO TÉCNICO - PRÉDIO PARA OPERAÇÃO DA SECRETÁRIA DE CULTURA, TURISMO E DESPORTO NO MUNICÍPIO DE TAMBORIL/CE.

LAUDO TÉCNICO - PRÉDIO PARA OPERAÇÃO DA SECRETÁRIA DE CULTURA, TURISMO E DESPORTO -
TAMBORIL/CE

ABRIL 2023

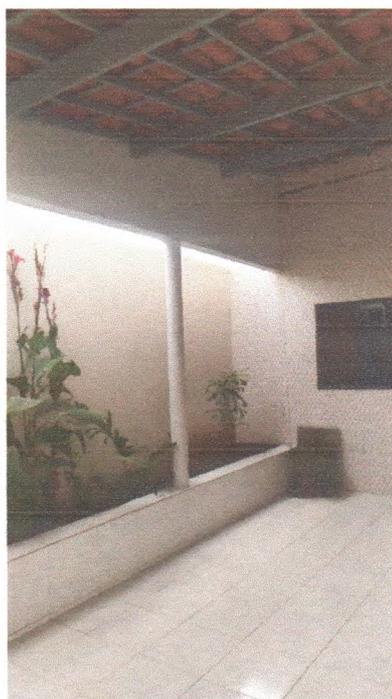
Figura 2 – Estrutura de concreto armado da sala de espera

Observa-se por meio da Figura 2 que a sala de espera onde não existe laje possui estrutura de concreto armado que suporta o telhado de madeira. As vigas (terças) de madeira atravessam toda a extensão da sala, transmitindo a carga do peso próprio e dos caibros, ripas e telhas para as vigas de concreto que por sua vez as transmitem para os pilares de concreto armado. Não foi observado nenhuma patologia neste sistema. Sugere-se acompanhar os possíveis surgimentos de flechas de flexões nas terças devido ao grande vão que as mesmas atravessam.

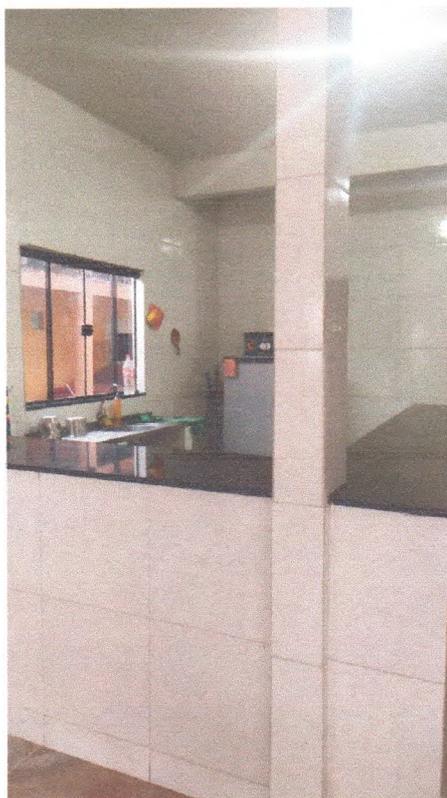
Figura 4 – Pilar e viga da estrutura de pórtico

Ao adentrar nas salas cobertas por lajes, observa-se que o prédio possui estrutura compostas por pórticos. Observa-se um pilar no meio do salão principal do térreo. Tal pilar faz parte do sistema de pórticos junto com a viga ao fundo da imagem, que mostra a interligação entre pilares e vigas com iguais espaçamentos. Durante a inspeção foram verificados todos os pilares e vigas que suportam a laje e todos apresentavam conformidade estrutural, sem nenhuma patologia aparente. Sugere-se que se observe o surgimento de fissuras e trincas em quaisquer elementos periodicamente, pois não foi apresentado nenhum projeto estrutural que garanta a avaliação de que a estrutura foi dimensionada e está executada adequadamente para as ações horizontais e verticais de cargas.

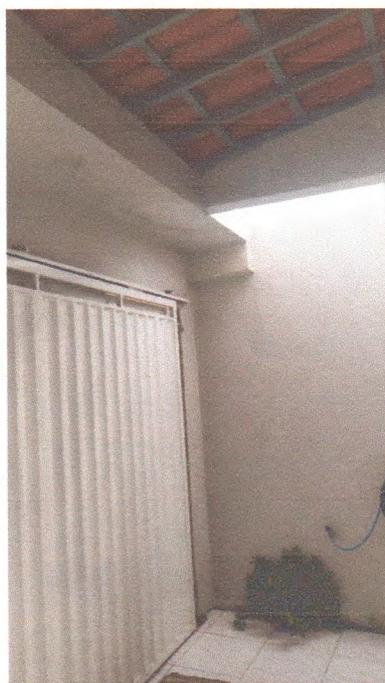
Figura 5 – viga da fachada com umidade

A Figura 5 mostra a viga de suporte da fachada com presença de manchas de umidade. Tal estrutura está exposta aos agentes agressivos externos e por isso fica mais suscetível ao surgimento de patologias deste tipo. Sugere-se o prolongamento do telhado (beiral) para evitar a entrada de água da chuva e umidade.

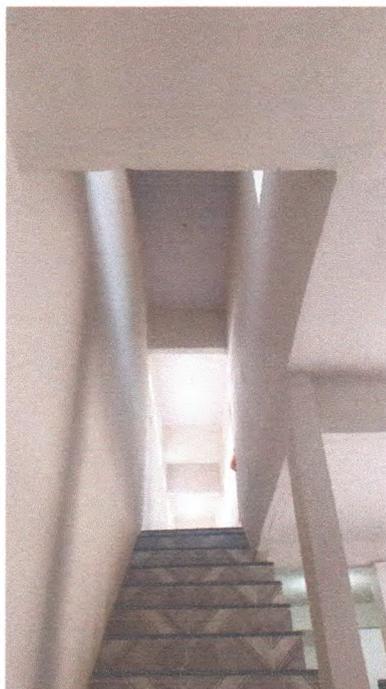
Figura 6 – Escada para o pavimento superior e estrutura de concreto armado

A figura 6 mostra a escada de concreto armado que dá acesso ao pavimento superior. Não foi encontrado patologia neste elemento estrutural e sua inclinação, comprimento de piso e altura de espelho obedecem a fórmula de blondel.

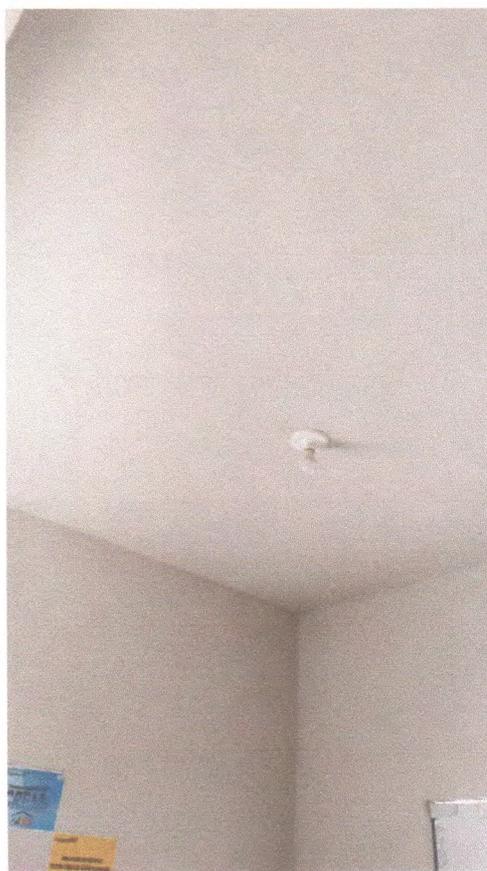
Figura 13 – Instalações elétricas de iluminação

As instalações elétricas de iluminação apresentavam funcionamento e luminosidade adequada aos ambientes da edificação. A opção por instalação de lâmpadas leds garante economia de energia devido a maior capacidade de iluminação com consumo menor do que as demais do mercado, além da maior durabilidade.

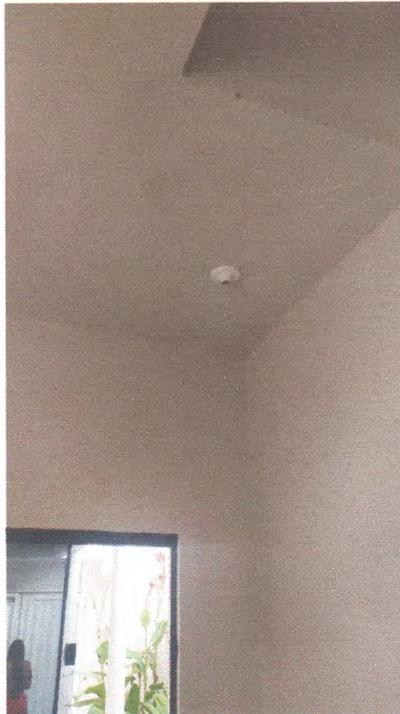
Figura 14 – Hall de acesso a escada sem iluminação

Contata-se a falta de uma lâmpada no hall que dá acesso a escada para o pavimento superior como verificado na figura 14. Foi observado apenas a presença do soquete de iluminação sem a presença de lâmpada, o que pode comprometer a iluminação naquela região durante a noite. Porém durante o dia todo o ambiente é bem iluminado por iluminação solar o que dispensa o uso das maiorias das lâmpadas da edificação.

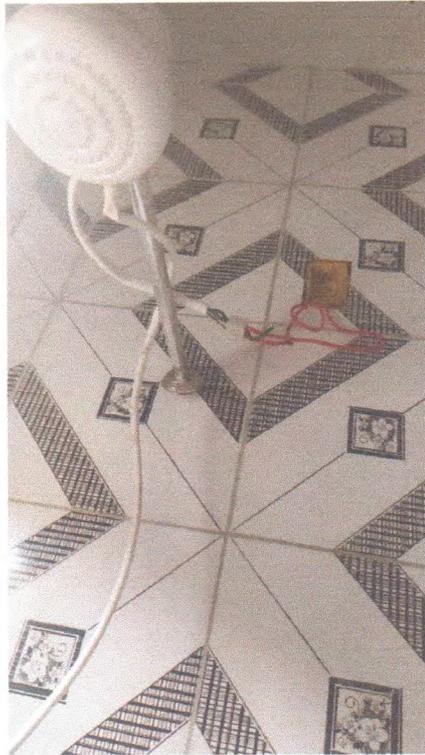
Figura 15 – Instalação de chuveiro elétrico com desconformidade

Observou-se que no banheiro do prédio a instalação do chuveiro foi feita em desconformidade com a norma NBR 12483 que especifica os requisitos para os chuveiros elétricos cobertos pela NBR16305, que são utilizados em edificações cujas instalações elétricas de baixa tensão e hidráulicas de água fria e quente tenham sido projetadas e executadas, respectivamente, conforme as NBR5410, NBR5626 e NBR7198. Tal instalação não isola os fios internos ao sistema da edificação e apresenta caixa de energia exposta aos usuários o que acarreta perigo aos usuários. Dessa forma sugere-se o isolamento e a instalação correta do chuveiro para a utilização segura do mesmo.

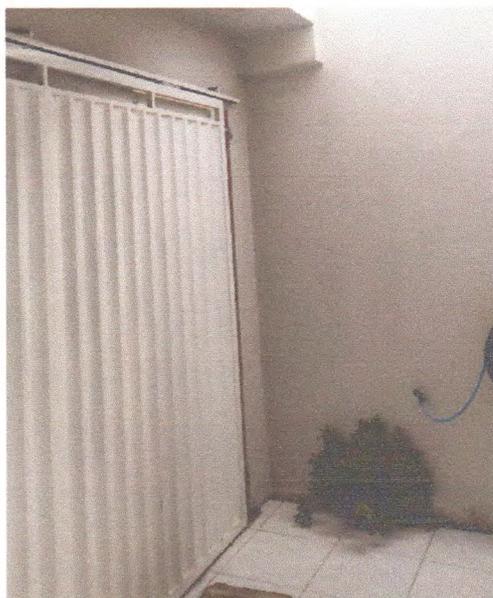
Figura 17 – Portão de correr da entrada da edificação

Para a análise da conformidade das esquadrias, primeiro se analisou o portão de entrada do tipo correr na fachada, verificando-se que o mesmo apresenta conformidade de abertura e fechamento com funcionamento adequado.

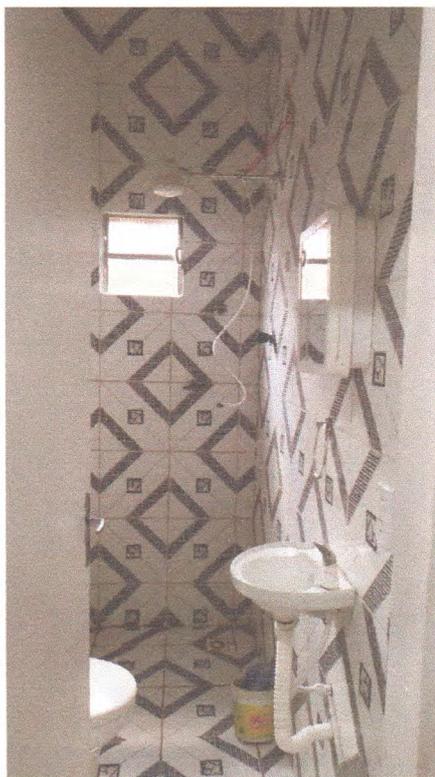
Figura 21 – Banheiro do térreo

Todas as instalações hidrossanitárias apresentavam boa funcionalidade para seus usuários. Tanto o banheiro do térreo (Figura 21) quanto o banheiro do pavimento superior (Figura 22) apresentavam os sistemas de abastecimento de água e de esgotamento sanitários funcionando normalmente com vazão satisfatória
