## LAUDO TÉCNICO - PRÉDIO DE ALUGUEL SOCIAL PELA PREFEITURA MUNICIPAL DE TAMBORIL-CE

JUNHO DE 2021

TAMBORIL/CE.

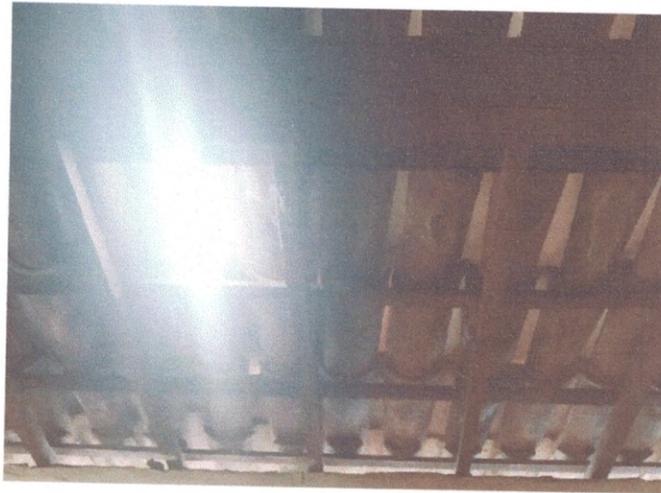
A estrutura da residência é composta por um único pavimento de pilares de concreto armado com cintas de amarração no topo da alvenaria de vedação. A edificação não possui laje ou vigas, e sua cobertura é composta por telhado de madeira com telha cerâmica colonial.

Figura 1 – Estrutura da casa

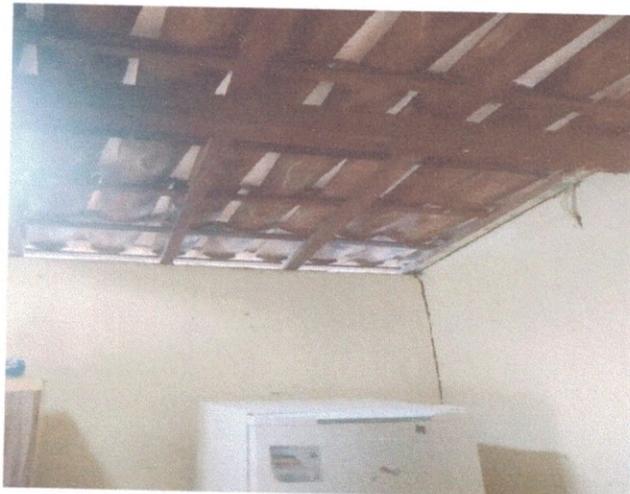
Durante a vistoria não foram constatadas patologias aparentes associadas a estrutura do prédio. Porém sugere-se o acompanhamento constante dos surgimentos de fissuras nas paredes da residência, visto que as paredes de alvenaria são as principais responsáveis pela sustentação do telhado de madeira. As vigas de madeira que sustentam o telhado apresentam-se engastadas nas paredes e, dessa forma, favorecem o surgimento de patologias associadas a carga pontual exercida em um ponto, como verificado nas Figuras 2 e 3.

Figura 3 – Caibros e ripas apoiadas sobre parede

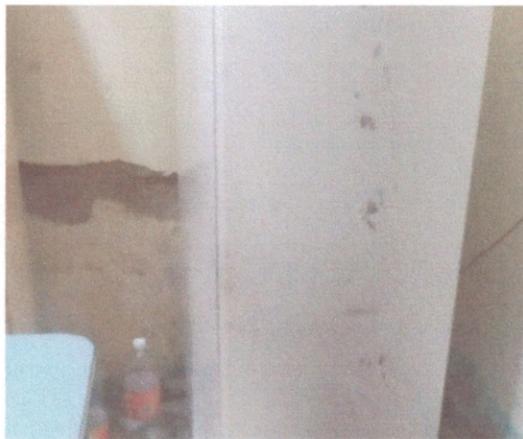
A alvenaria e revestimentos das paredes apresentavam deterioração em diversos pontos. Notou-se que em diversas paredes a alvenaria foi submetida a um processo de reparo com argamassa de cimento. Devido a deterioração da mesma foi verificado também a desagregação do revestimento das paredes de alvenaria. A desagregação se mostrou mais evidente nos locais em que a umidade advinda da fundação se tornou mais evidente, ou seja, nas proximidades do piso.

Figura 4 – Desagregação do revestimento na cozinha

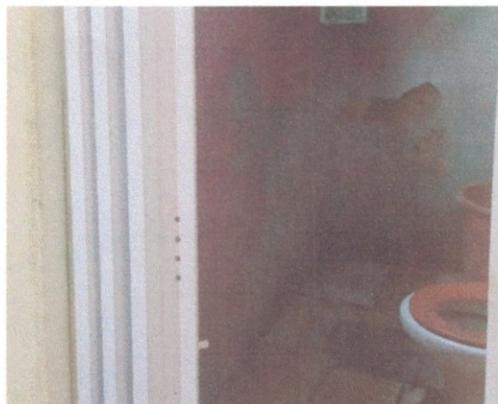
Figura 5 – Desagregação do revestimento no banheiro

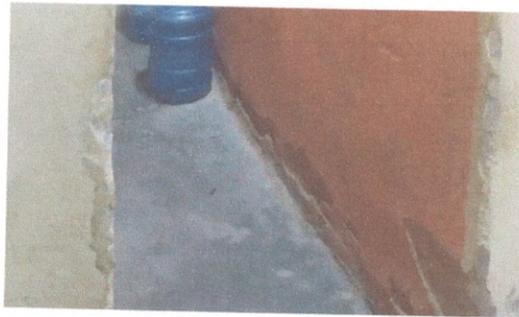
Além disso, observa-se que a pintura apresenta em vários pontos da edificação bolhas de ar que provocam a desagregação da mesma em vários pontos do ambiente. As tintas podem formar bolhas por causa da umidade sobre a cobertura. Isto pode ter ocorrido por causa da capacidade limitada de adesão, tenha sido aplicada em uma superfície esfrelada ou suja que tenha comprometido a adesão da tinta ou não tenha tido tempo suficiente para secar. Além disso, em diversos pontos se observou pontos em que a parede não apresentava a regularização de reboco necessária para receber a pintura, possuindo apenas a camada de emboço, o que confere aspecto desnivelado ao revestimento da parede.

Figura 6 – Desagregação do revestimento

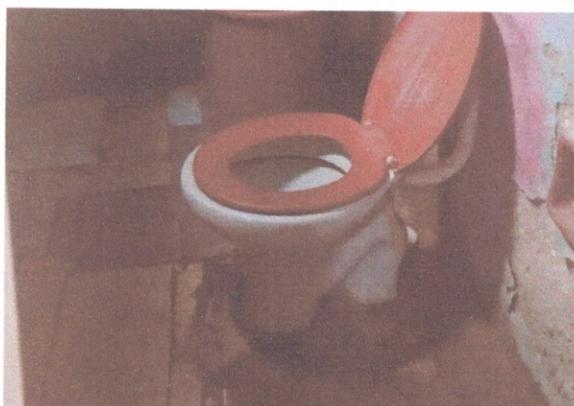
O piso do prédio é constituído por cimento queimado, exceto no banheiro, onde o piso é revestido com pedaços de cerâmica. Este piso de piso facilita a limpeza e ainda diminui a temperatura interna do ambiente. Em geral o piso apresenta bom estado de conservação, porém em alguns locais observam fissuras que podem comprometer a funcionalidade do mesmo. Os detalhes apontados podem ser conferidos nas Figuras 8, 9 e 10.

Figura 10 – piso do banheiro
