**LAUDO TÉCNICO - UNIDADE BÁSICA DE SAÚDE SEDE III,
TAMBORIL - CE**

LAUDO TÉCNICO UNIDADE BÁSICA DE SAÚDE SEDE III - VILA SÃO JOSÉ - TAMBORIL/CE

JUNHO DE 2021

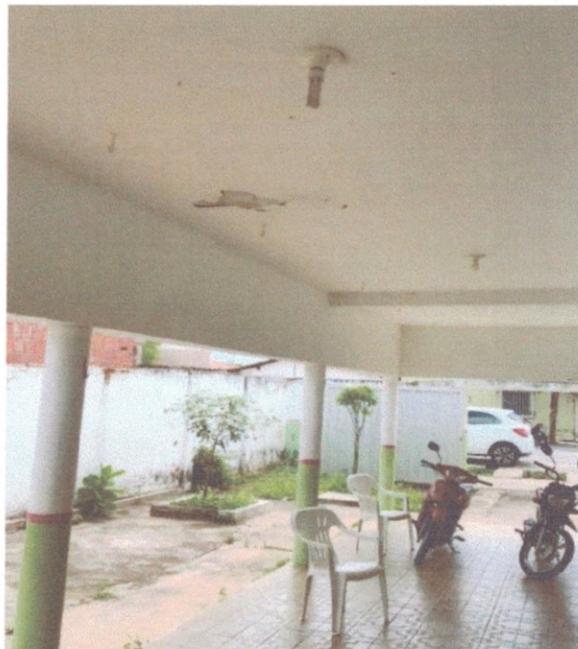
A estrutura do prédio é composta por um único pavimento com laje coberta por telhado de telha colonial. Durante a investigação foi constatado o destacamento da pintura da laje em alguns pontos da estrutura como na laje da área de recepção da população (Figura 2) e no banheiro da sala de enfermagem (Figura 3).

Figura 2 – Destacamento da pintura da laje na área de recepção

O destacamento da pintura é causado principalmente pela infiltração de umidade na laje, que em contato com a cal parcialmente hidratada resulta em uma reação exotérmica, levando a formação de bolhas como destacado e posteriormente a desagregação da pintura. A inspeção visual verifica que com esse processo e devido à baixa espessura do revestimento das armaduras das lajes, a estrutura fica exposta a entrada de outros agentes agressivos por meio do ar ou de soluções aquosas contaminadas

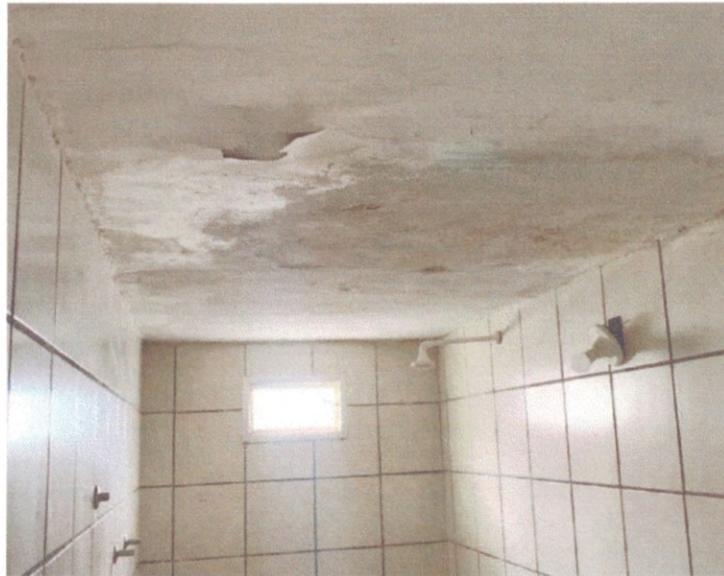
Figura 3 – Destacamento da pintura da laje do banheiro da enfermagem

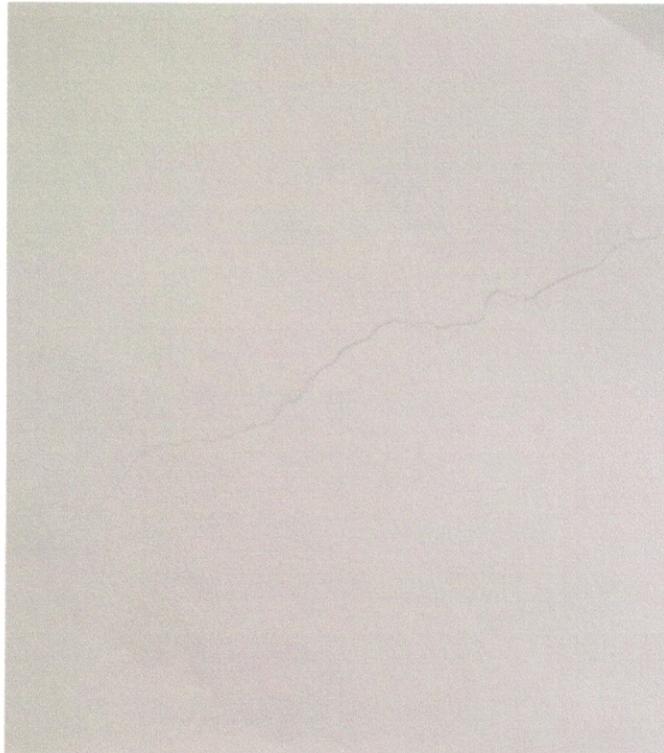
O revestimento das paredes de alvenaria apresenta fissuras diagonais na parede da sala da enfermagem como verificado na Figura 4. Tais fissuras podem ter diversas origens de acordo com o grau da manifestação patológica, e essa manifestação pode ser classificada em ativa e passiva a depender de como o agente patológico está agindo. Dentre as causas possíveis dessa patologia estão as movimentações térmicas devido a variações de concentração de umidade e intensidade da radiação solar.

Figura 4 – Fissura na parede da sala de enfermagem

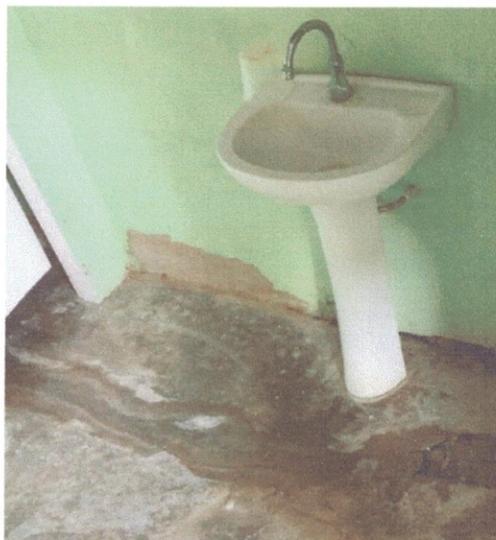
No banheiro social constatou-se uma patologia associada ao revestimento da parede como observado na Figura 5. Tal patologia advém da infiltração de umidade do banheiro na parede.

Figura 5 – Revestimento da parede do banheiro social deteriorado

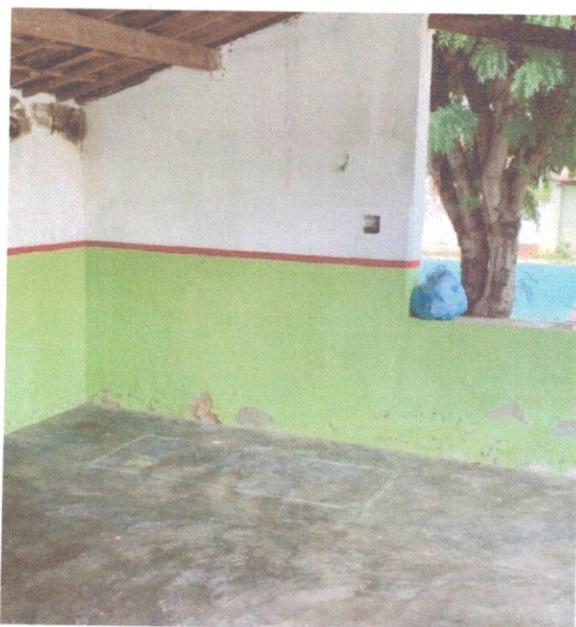
Em paredes voltadas para o lado externo da edificação, observou-se uma presença acentuada de patologias relacionadas aos revestimentos. Toma-se como exemplo a parede externa verificada na Figura 6 que por estar exposta aos agentes agressivos como CO₂ e a umidade existente no ambiente, principalmente em dias de chuva, apresenta incidência maior de desagregação de pintura e parte dos revestimentos da parede.

Figura 6 – Revestimento da parede externa desagregado

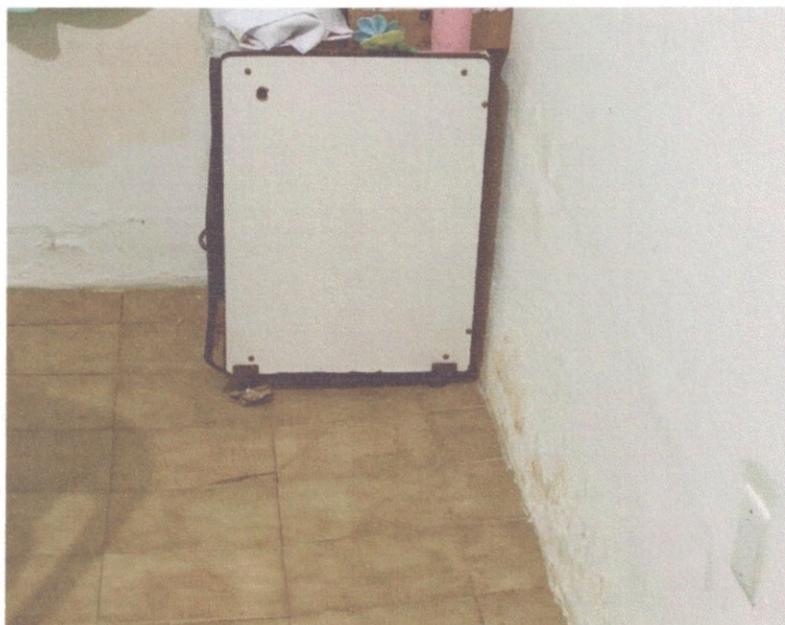
Constatou-se ainda em diversos pontos da edificação, a fissuração do piso cerâmico. O piso da edificação apresenta patologias como fissuras que causam sobressalências afetando o estado de serviço adequado ao bom uso da edificação em alguns locais como mostrado na Figura 7 e Figura 8.

Figura 7 – Fissura no piso do consult rio m dico

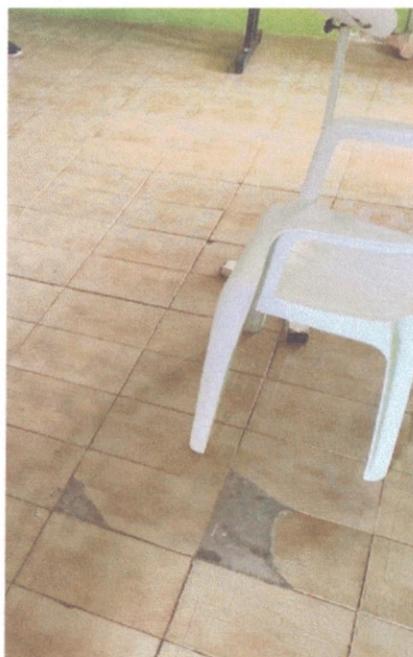
Figura 8 – Fissura no piso na sala de recep o

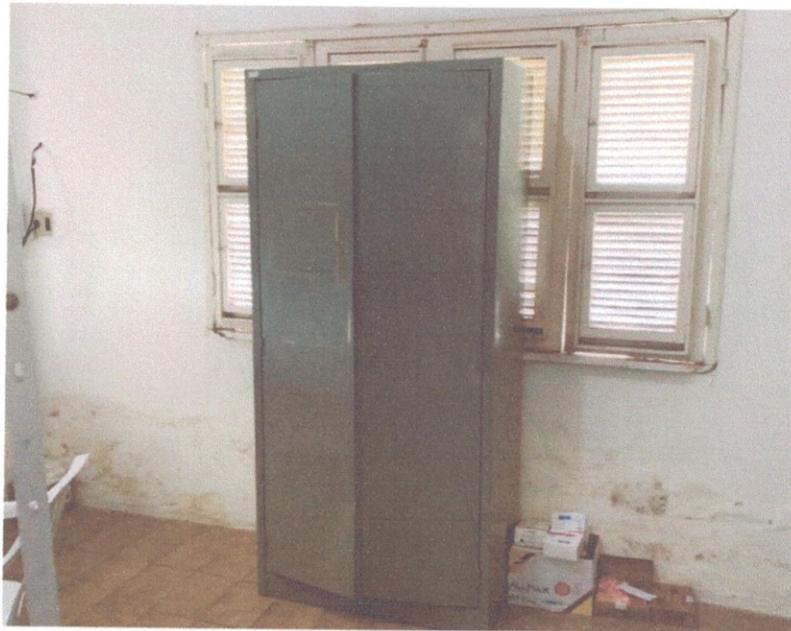
Observa-se ainda a presen a de bolor na parte inferior de algumas paredes externas da edifica o resultado do ac mulo de fungos em locais da edifica o que possuem pouca luminosidade e presen a de umidade. A umidade neste caso   ocasionada pela  gua advinda da funda o mal impermeabilizadas que ascende a superf cie por capilaridade, ocasionando a patologia descrita. Observa-se esta patologia nas Figuras 9 e 10.

Figura 9 – Bolor na parede da sala de medicamentos

Para evitar o surgimento de novas patologias ou agravamento das existentes, sugere-se no futuro a execução de um projeto de escoamento das águas pluviais provenientes do telhado para evitar o acúmulo de umidade no solo que circunda o prédio, e, assim, evitar que a fundação mal impermeabilizada absorva água e que esta ascenda ao piso da edificação, paredes e revestimentos.

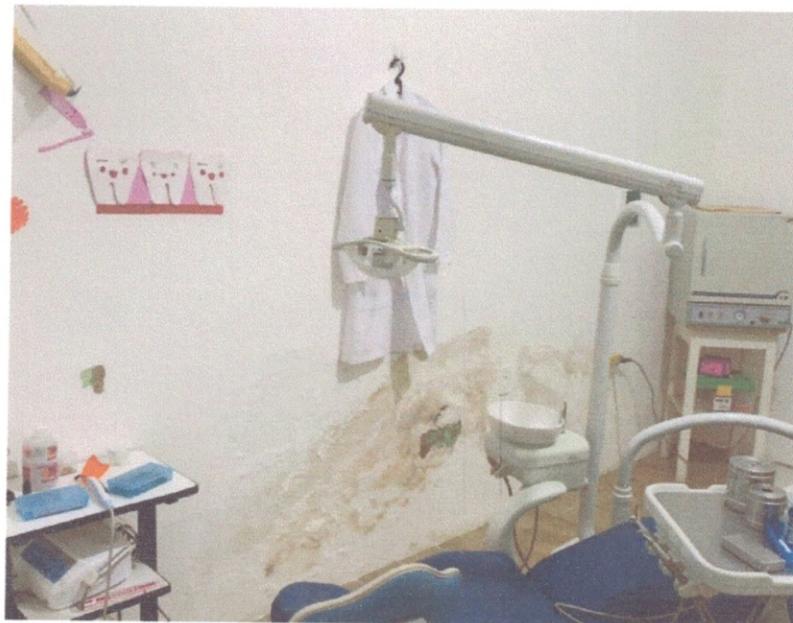
Figura 10 – Bolor na sala do consultório odontológico

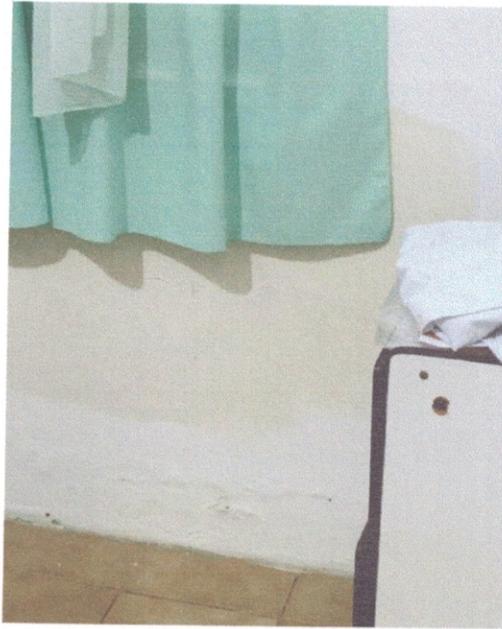
Figura 11 – umidade na sala do consultório médico

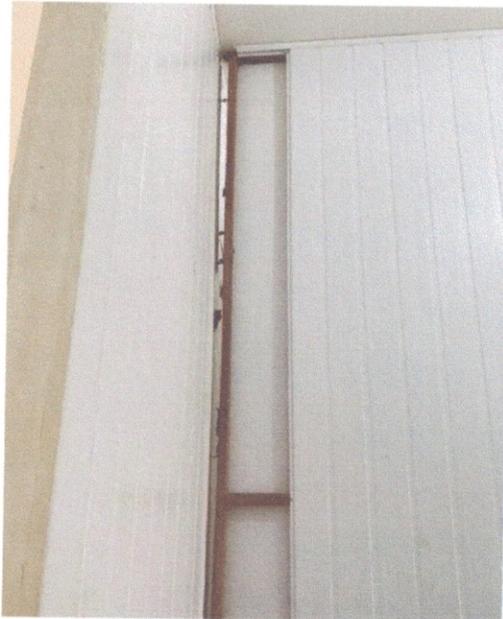
Observou-se também uma divisória de PVC deteriorada como observado na Figura 11.

Figura 12 – Divisória PVC deteriorada.

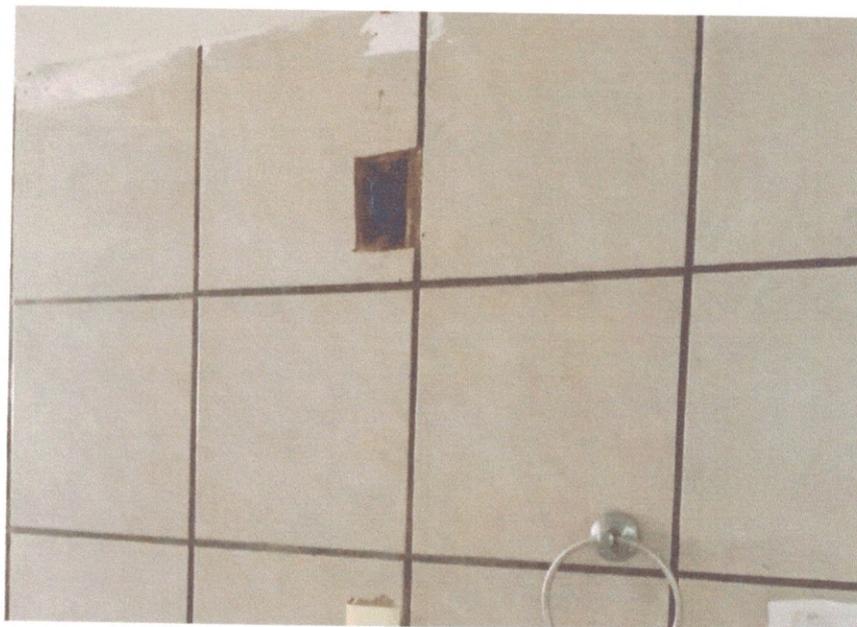
Porém observou-se as seguintes patologias relacionadas a instalação elétrica. No banheiro observou-se uma caixa de passagem com fiação exposta, sem tampa cega como verificado na Figura 13. Além disso, observou-se uma instalação elétrica de ponto de iluminação em desacordo com as normas técnicas e sem lâmpada como verificado na Figura 14 e um ponto de iluminação elétrica mal instalado como mostrado na Figura 3.

Figura 13 – fiação exposta em caixa de passagem

Recomenda-se que sejam sanados tais problemas para que os usuários não sejam afetados no futuro por possíveis sinistros. Nos demais ambientes da edificação não foram encontrados problemas na instalação elétrica.

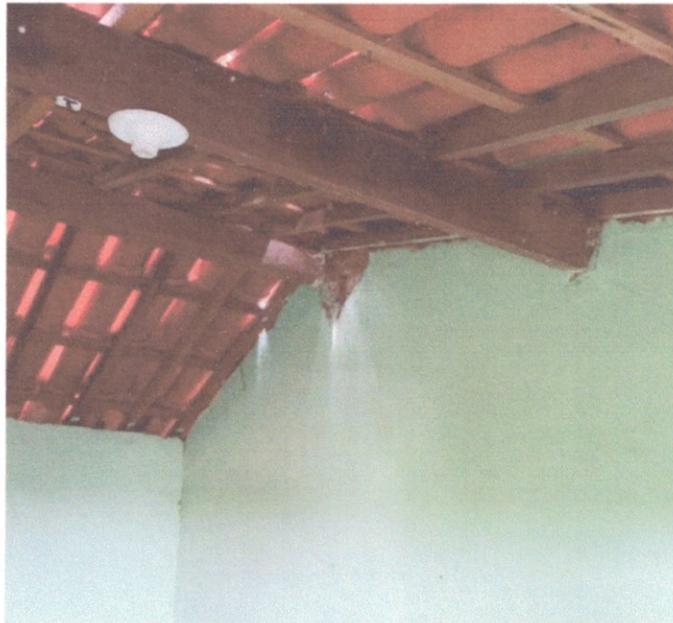
Figura 14 – Instalação de ponto de iluminação em desacordo com as normas técnicas

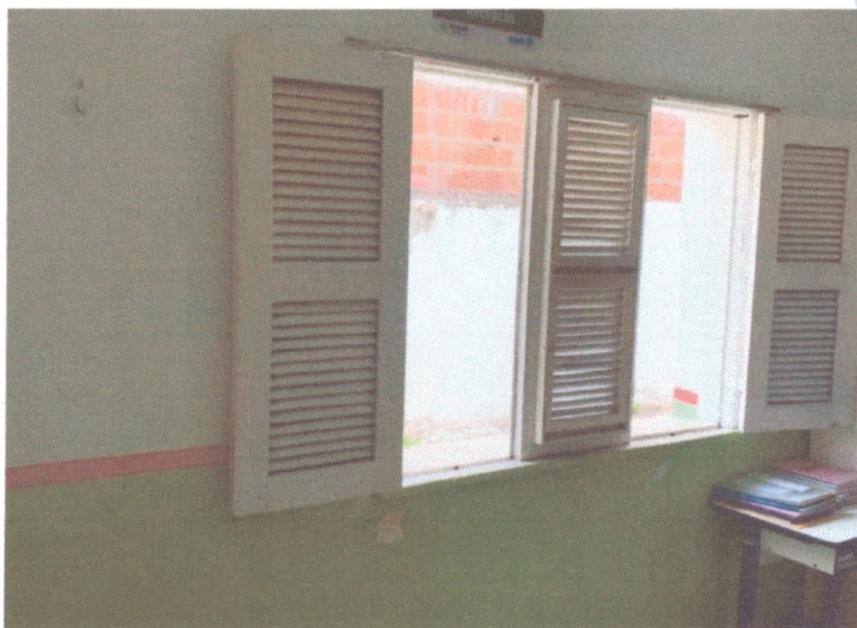
As esquadrias apresentavam boa funcionalidade para seus usuários, apesar de algumas janelas voltadas para o lado externo apresentavam manchas escuras devido a umidade como observado na Figura 15.

Figura 15 – janela exposta a umidade

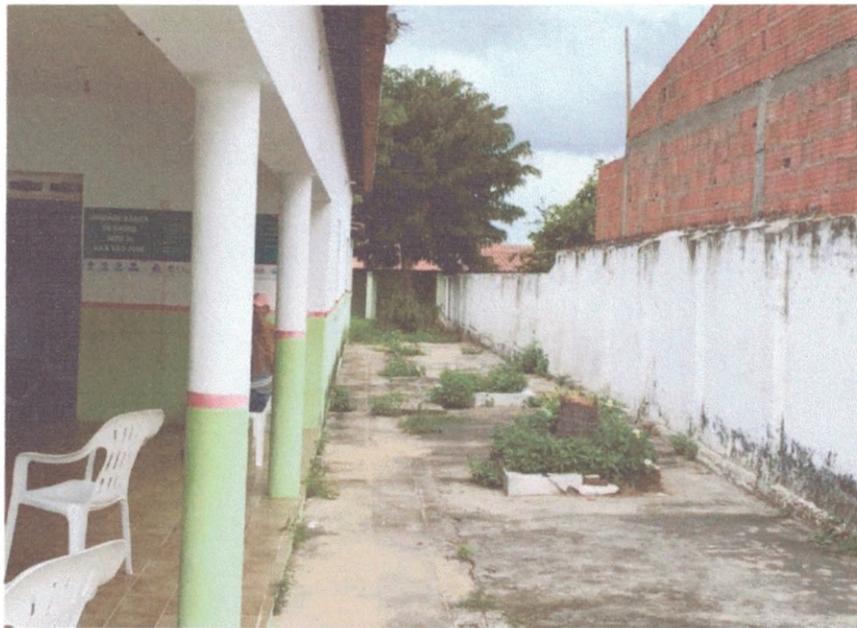
As instalações de manejo de águas pluviais como telhado apresentavam-se deficientes, não possuindo calhas, condutores verticais e horizontais para conduzir a água a sarjeta da rua como mostrado na Figura 15. Dessa forma, a água coletada pelo telhado acumula-se no piso da área externa a edificação e, assim, contribui para o surgimento e/ou agravamento das patologias relacionadas a umidade anteriormente descritas neste laudo.

Figura 15 – Telhado sem calha
