LAUDO TÉCNICO - PRÉDIO PARA OPERAÇÃO DO CENTRO DE REFERÊNCIA ESPECIALIZADO DE ASSISTÊNCIA SOCIAL (CREAS) NO MUNICÍPIO DE TAMBORIL/CE

LAUDO TÉCNICO - PRÉDIO DO CENTRO DE REFERÊNCIA ESPECIALIZADO DE ASSISTÊNCIA SOCIAL (CREAS) -
TAMBORIL/CE

Julho de 2021
TAMBORIL/CE.

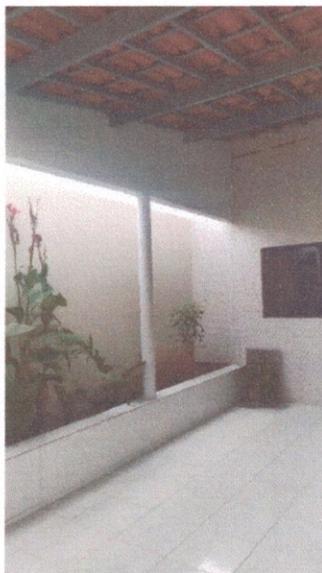
Observa-se por meio da Figura 2 que a sala de espera onde não existe laje possui estrutura de concreto armado que suporta o telhado de madeira. As vigas (terças) de madeira atravessam toda a extensão da sala, transmitindo a carga do peso próprio e dos caibros, ripas e telhas para as vigas de concreto que por sua vez as transmitem para os pilares de concreto armado. Não foi observado nenhuma patologia neste sistema. Sugere-se acompanhar os possíveis surgimentos de flechas de flexões nas terças devido ao grande vão que as mesmas atravessam.

Figura 2 – Estrutura de concreto armado da sala de espera

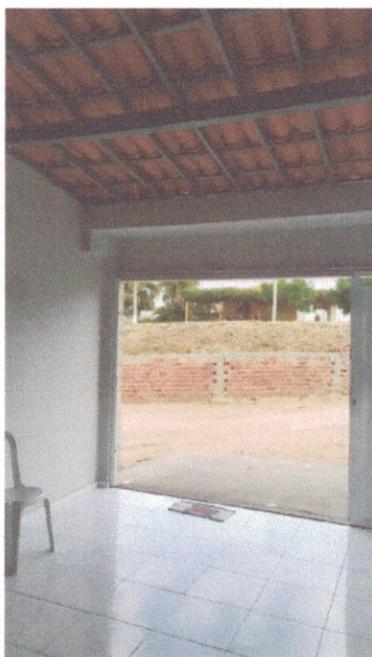
Figura 3 – Sala de espera com cobertura de telha colonial cerâmica

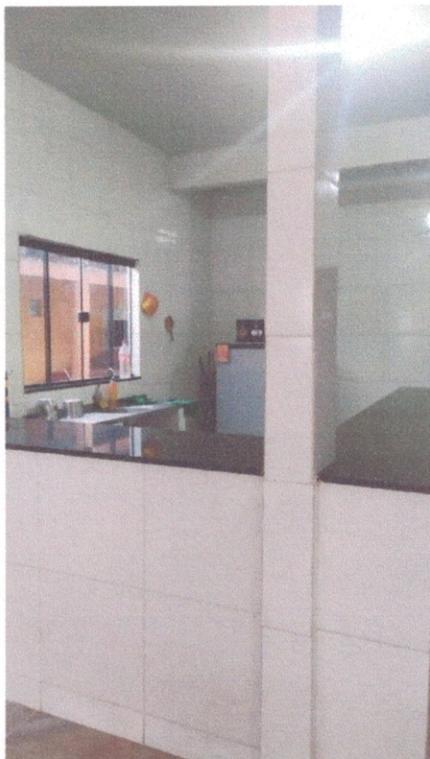
Ao adentrar nas salas cobertas por lajes, observa-se que o prédio possui estrutura compostas por pórticos. Observa-se um pilar no meio do salão principal do térreo. Tal pilar faz parte do sistema de pórticos junto com a viga ao fundo da imagem, que mostra a interligação entre pilares e vigas com iguais espaçamentos. Durante a inspeção foram verificados todos os pilares e vigas que suportam a laje e todos apresentavam conformidade estrutural, sem nenhuma patologia aparente. Sugere-se que se observe o surgimento de

fissuras e trincas em quaisquer elementos periodicamente, pois não foi apresentado nenhum projeto estrutural que garanta a avaliação de que a estrutura foi dimensionada e está executada adequadamente para as ações horizontais e verticais de cargas.

Figura 4 – Pilar e viga da estrutura de pórtico

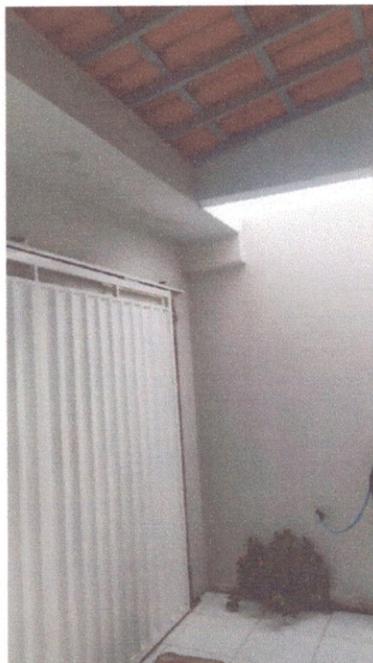
A Figura 5 mostra a viga de suporte da fachada com presença de manchas de umidade. Tal estrutura está exposta aos agentes agressivos externos e por isso fica mais suscetível ao surgimento de patologias deste tipo. Sugere-se o prolongamento do telhado (beiral) para evitar a entrada de água da chuva e umidade.

Figura 5 – viga da fachada com umidade

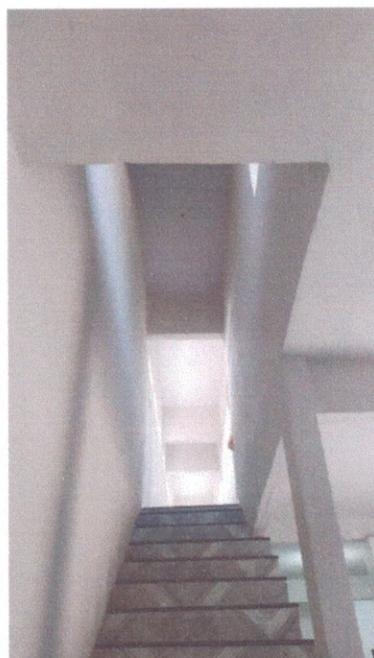
A figura 6 mostra a escada de concreto armado que dá acesso ao pavimento superior. Não foi encontrado patologia neste elemento estrutural e sua inclinação, comprimento de piso e altura de espelho obedecem a fórmula de blondel.

Figura 6 – Escada para o pavimento superior e estrutura de concreto armado

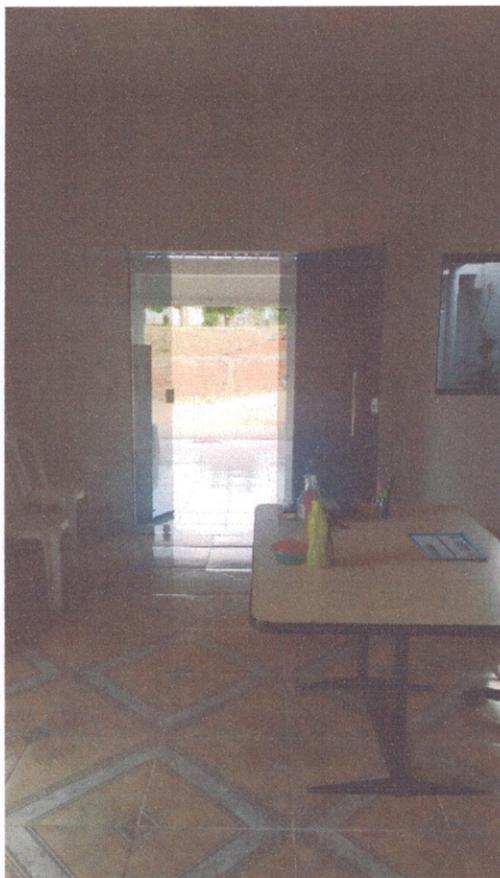
Figura 7 – Revestimento cerâmico do piso do salão principal

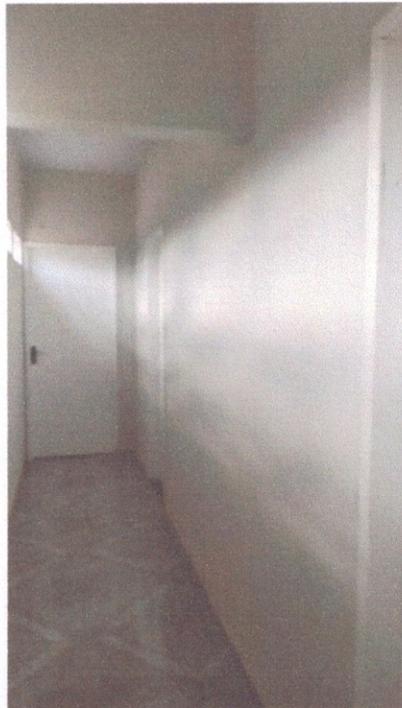
Figura 8 – revestimento do piso e das paredes do pavimento superior

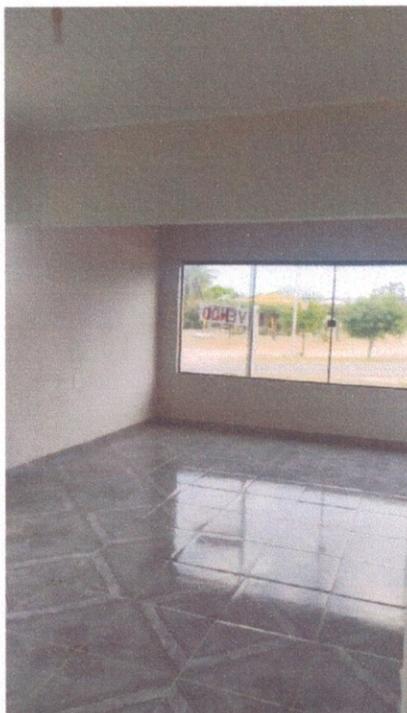
Figura 9 – revestimento do piso da sala do pavimento superior

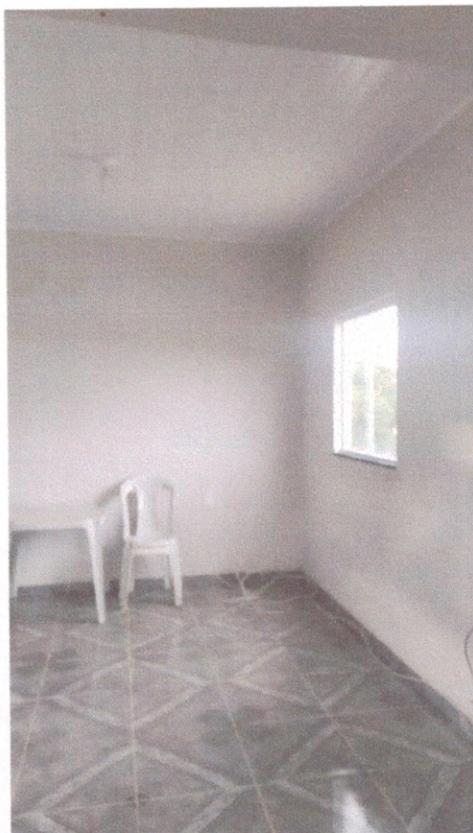
Figura 10 – Piso cerâmico e paredes de sala do pavimento superior

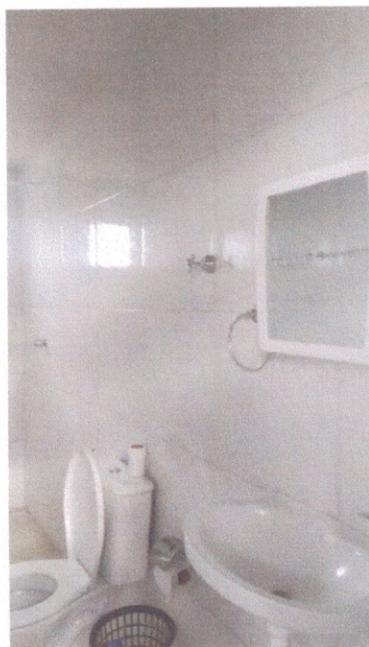
Figura 11 – Revestimento cerâmico do banheiro do pavimento superior

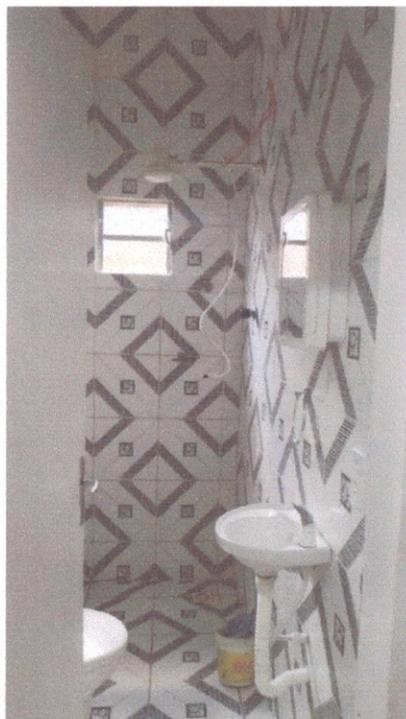
Figura 12 – Revestimento cerâmico do banheiro do pavimento térreo

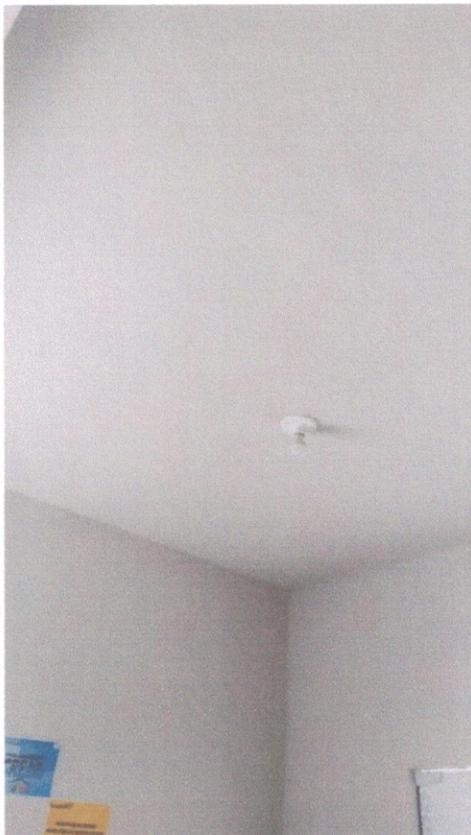
Figura 13 – Instalações elétricas de iluminação

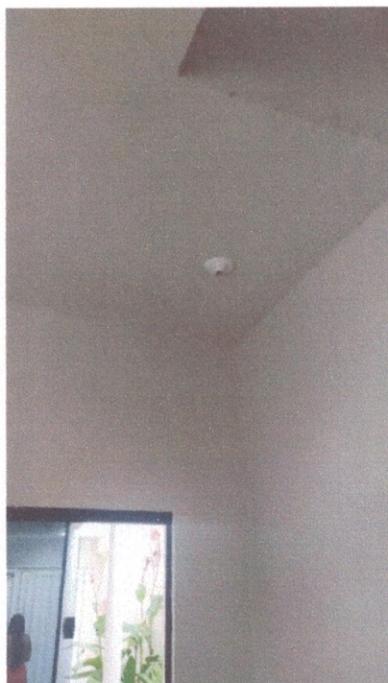
Contata-se a falta de uma lâmpada no hall que dá acesso a escada para o pavimento superior como verificado na figura 14. Foi observado apenas a presença do soquete de iluminação sem a presença de lâmpada, o que pode comprometer a iluminação naquela região durante a noite. Porém durante o dia todo o ambiente é bem iluminado por iluminação solar o que dispensa o uso das maiorias das lâmpadas da edificação.

Figura 14 – Hall de acesso a escada sem iluminação

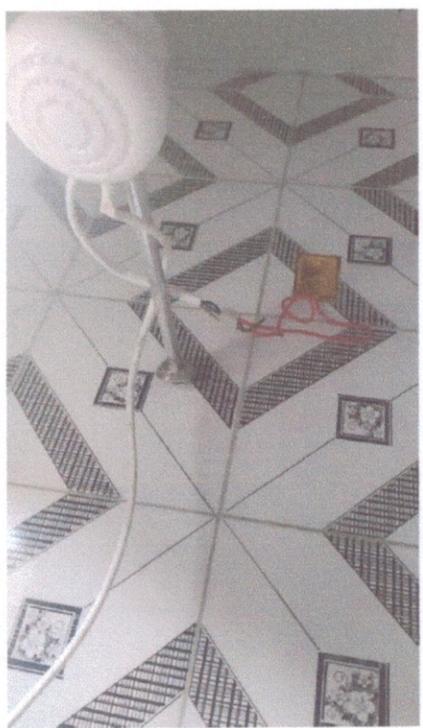
Observou-se que no banheiro do prédio a instalação do chuveiro foi feita em desconformidade com a norma NBR 12483 que especifica os requisitos para os chuveiros elétricos cobertos pela NBR16305, que são utilizados em edificações cujas instalações elétricas de baixa tensão e hidráulicas de água fria e quente tenham sido projetadas e executadas, respectivamente, conforme as NBR5410, NBR5626 e NBR7198. Tal instalação não isola os fios internos ao sistema da edificação e apresenta caixa de energia exposta aos usuários o que acarreta perigo aos usuários. Dessa forma sugere-se o isolamento e a instalação correta do chuveiro para a utilização segura do mesmo.

Figura 15 – Instalação de chuveiro elétrico com desconformidade

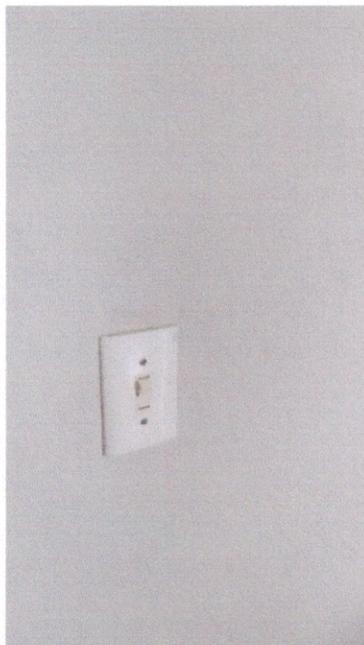
Figura 16 – Interruptor padrão da edificação

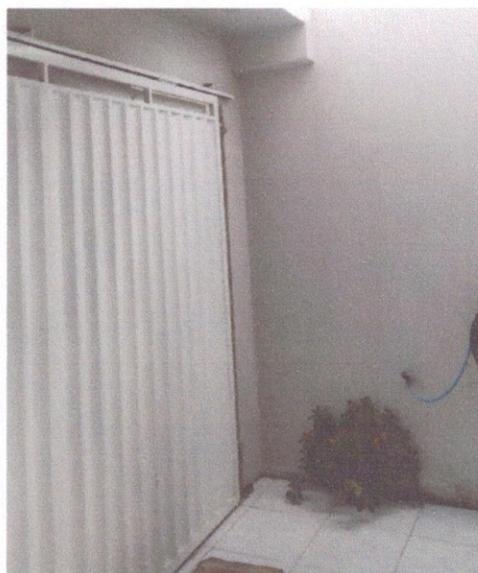
Para a análise da conformidade das esquadrias, primeiro se analisou o portão de entrada do tipo correr na fachada, verificando-se que o mesmo apresenta conformidade de abertura e fechamento com funcionamento adequado.

Figura 17 – Portão de correr da entrada da edificação

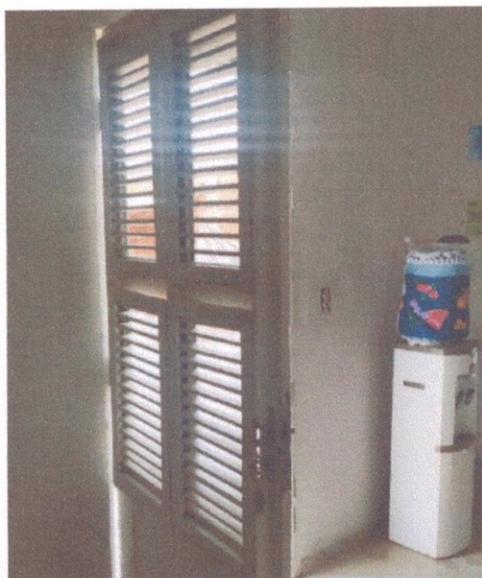
Figura 18 – Porta lateral a edificação

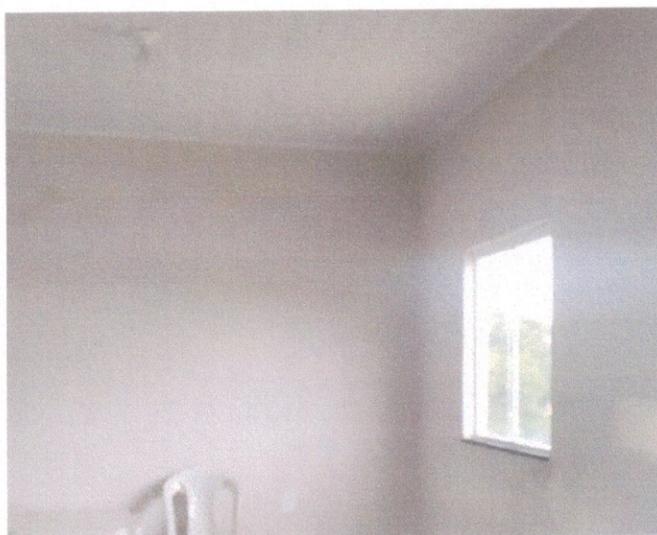
Figura 19 – Janela de vidro do pavimento superior

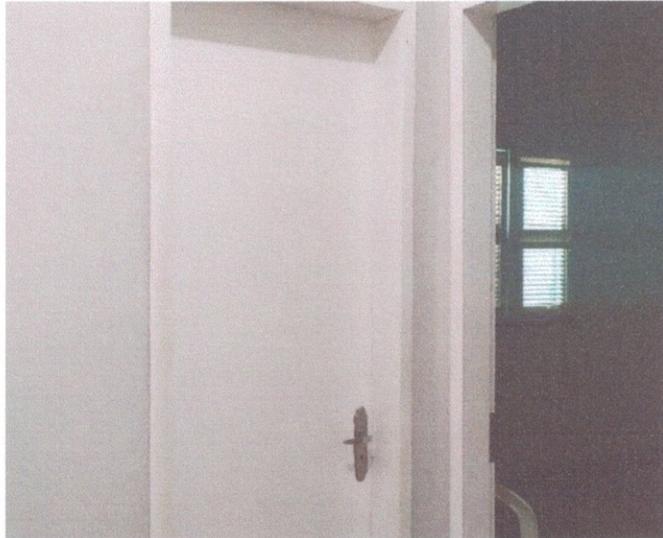
Figura 20 – Porta das salas do pavimento térreo

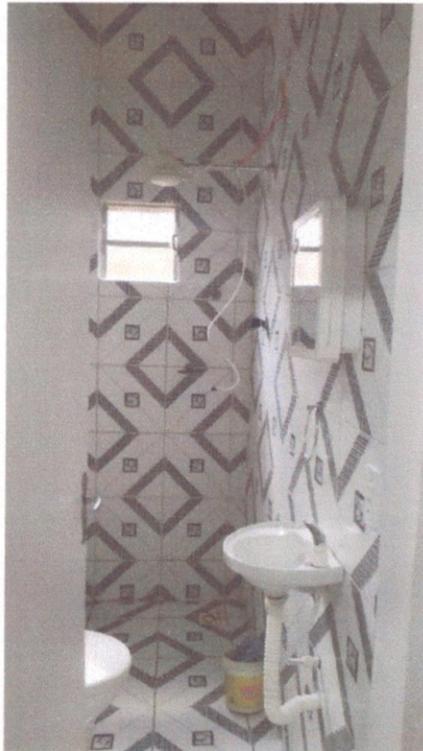
Todas as instalações hidrossanitárias apresentavam boa funcionalidade para seus usuários. Tanto o banheiro do térreo (Figura 21) quanto o banheiro do pavimento superior (Figura 22) apresentavam os sistemas de abastecimento de água e de esgotamento sanitários funcionando normalmente com vazão satisfatória.

Figura 21 – Banheiro do térreo

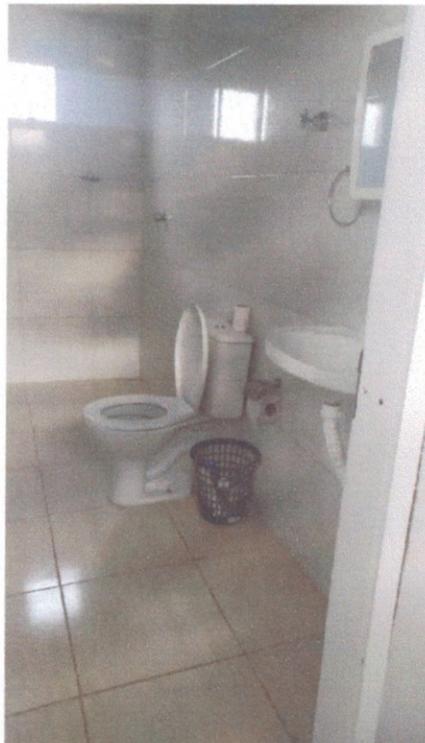
Figura 22 – Registro de pressão instalado no ramal da bacia sanitária
