## LAUDO TÉCNICO - PRÉDIO DE ALUGUEL SOCIAL PELA PREFEITURA MUNICIPAL DE TAMBORIL-CE

LAUDO TÉCNICO – PRÉDIO PARA ALUGUEL SOCIAL PELA PREFEITURA MUNICIPAL DE TAMBORIL-CE

AGOSTO DE 2021  
TAMBORIL/CE.

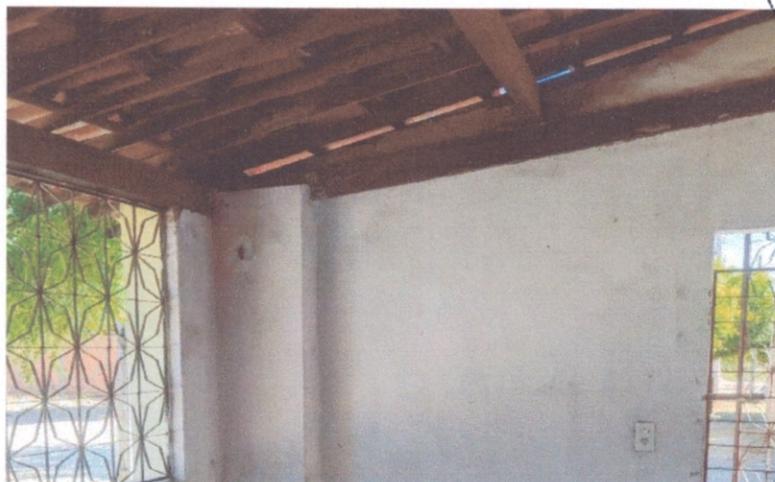
A estrutura da residência é composta por um único pavimento de pilares de concreto armado com cintas de amarração no topo da alvenaria de vedação. A edificação não possui laje ou vigas, e sua cobertura é composta por telhado de madeira com telha cerâmica colonial.

Figura 1 – Estrutura da casa

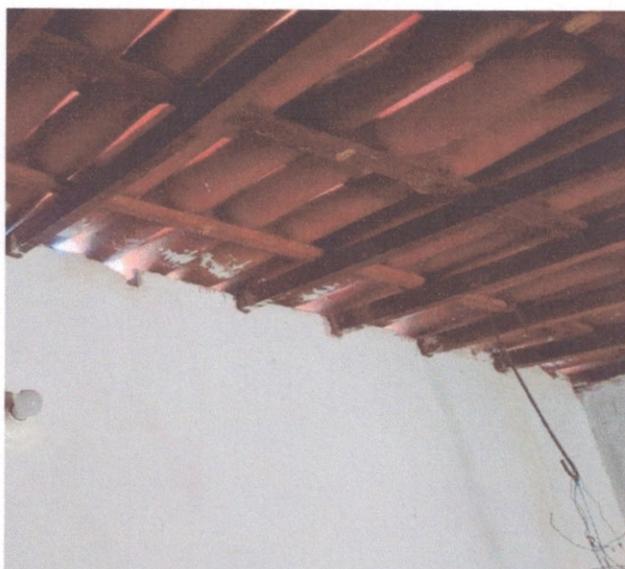
Durante a vistoria não foram constatadas patologias aparentes associadas a estrutura do prédio. Porém sugere-se o acompanhamento constante dos surgimentos de fissuras nas paredes da residência, visto que as paredes de alvenaria são as principais responsáveis pela sustentação do telhado de madeira. As vigas de madeira que sustentam o telhado apresentam-se engastadas nas paredes e, dessa forma, favorecem o surgimento de patologias associadas a carga pontual exercida em um ponto, como verificado nas Figuras 2 e 3.

Figura 3 – Caibros e ripas apoiadas sobre parede

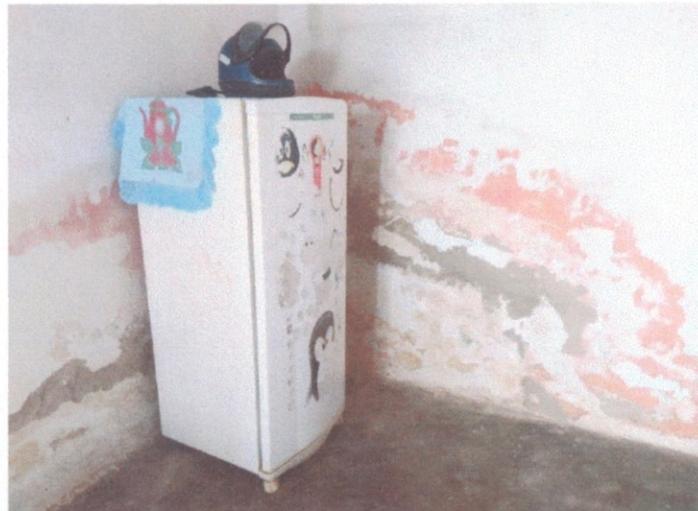
A alvenaria e revestimentos das paredes apresentavam deterioração em diversos pontos. Notou-se que em diversas paredes a alvenaria foi submetida a um processo de reparo com argamassa de cimento. Devido a deterioração da mesma foi verificado também a desagregação do revestimento das paredes de alvenaria. A desagregação se mostrou mais

evidente nos locais em que a umidade advinda da funda o se tornou mais evidente, ou seja, nas proximidades do piso.

Figura 4 – Desagrega o do revestimento na cozinha

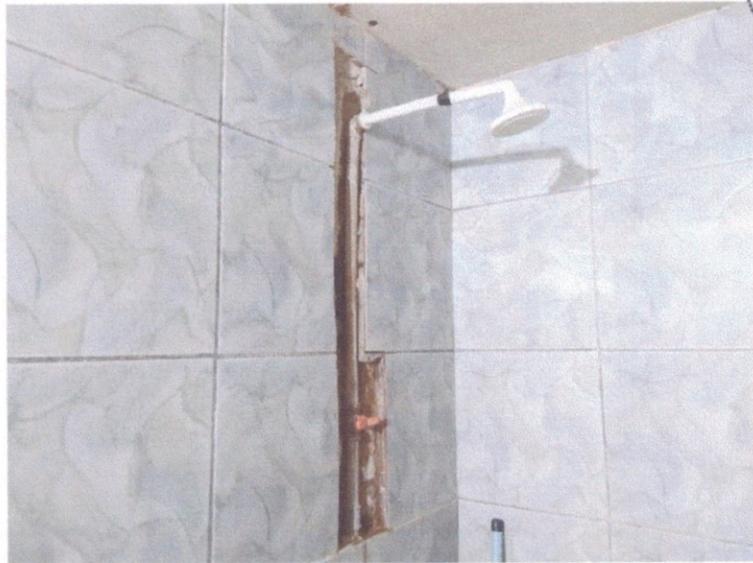
Figura 5 – Corte em cerâmicas para instalação de chuveiro

Observou-se cortes no revestimento cerâmico da parede para a instalação de um chuveiro. Recomenda-se a perfeita vedação do sistema hidráulico,

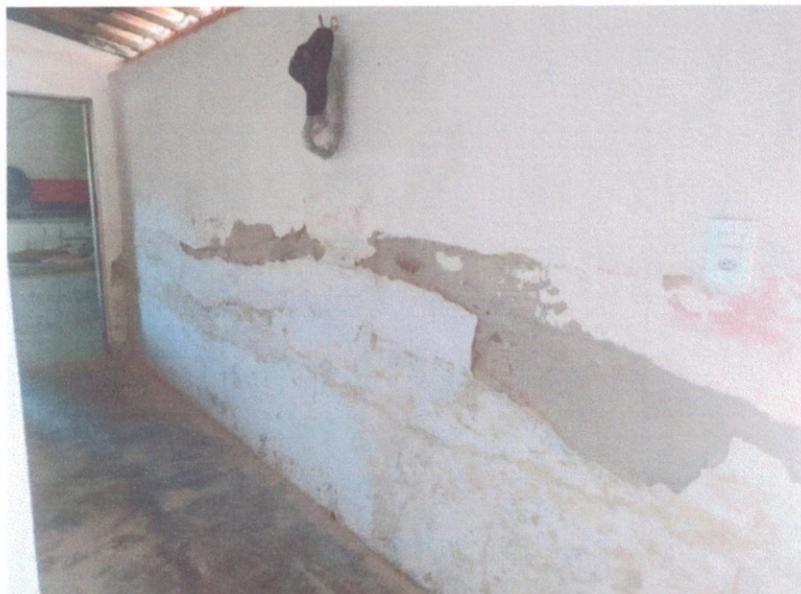
Figura 6 – Desagregação do revestimento

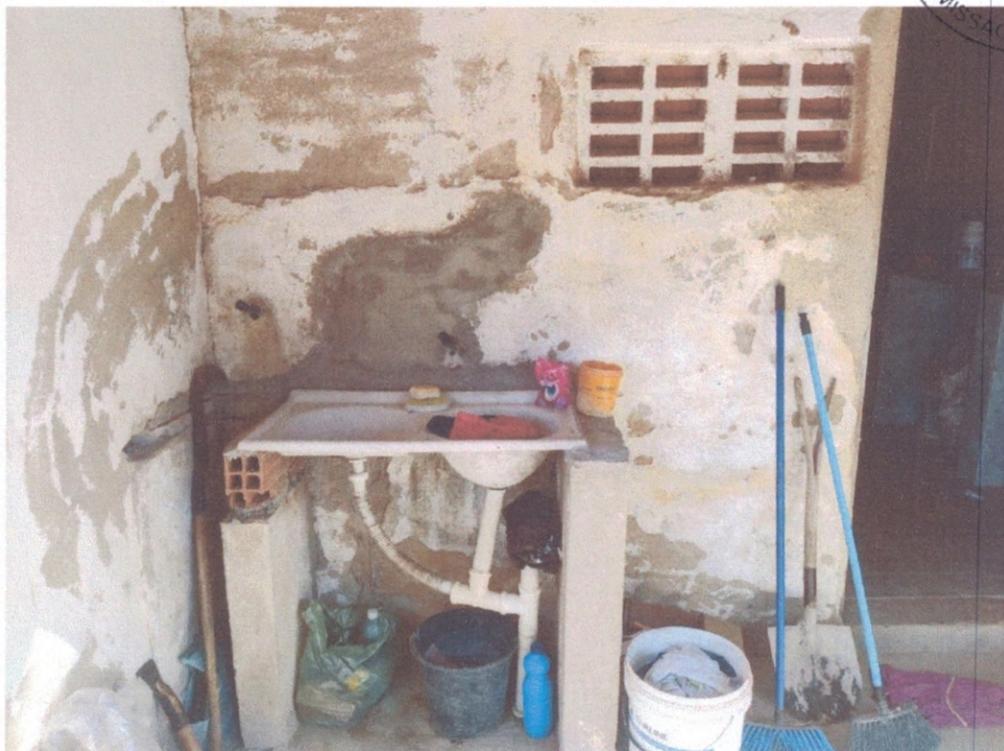
Al m disso, observa-se que a pintura apresenta em v rios pontos da edifica o bolhas de ar que provocam a desagrega o da mesma em v rios pontos do ambiente. As tintas podem formar bolhas por causa da umidade sobre a cobertura. Isto pode ter ocorrido por causa da capacidade limitada de ades o, tenha sido aplicada em uma superf cie esfarelada ou suja que tenha comprometido a ades o da tinta ou n o tenha tido tempo suficiente para secar. Al m disso, em diversos pontos se observou pontos em que a parede n o apresentava a regulariza o de reboco necess ria para receber a pintura, possuindo apenas a camada de embo o, o que confere aspecto desnivelado ao revestimento da parede.

**Figura 7 – Pintura desagregada na lavanderia**

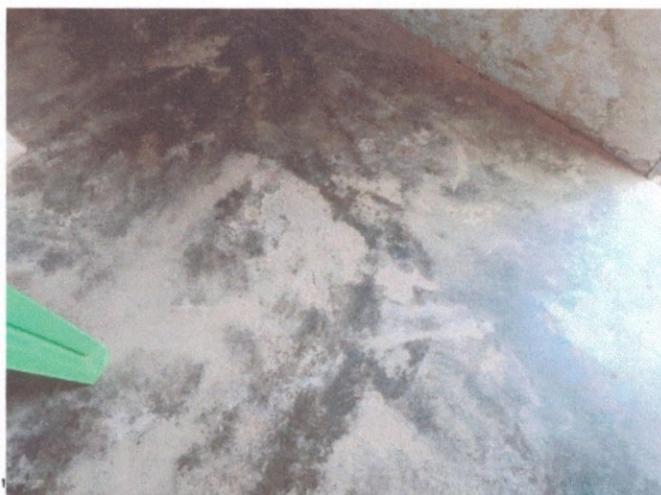
O piso do prédio é constituído por cimento queimado, exceto no banheiro, onde o piso é revestido com pedaços de cerâmica. Este tipo de piso facilita a limpeza e ainda diminui a temperatura interna do ambiente.

**Figura 8 – Piso cimentício queimado- sala**

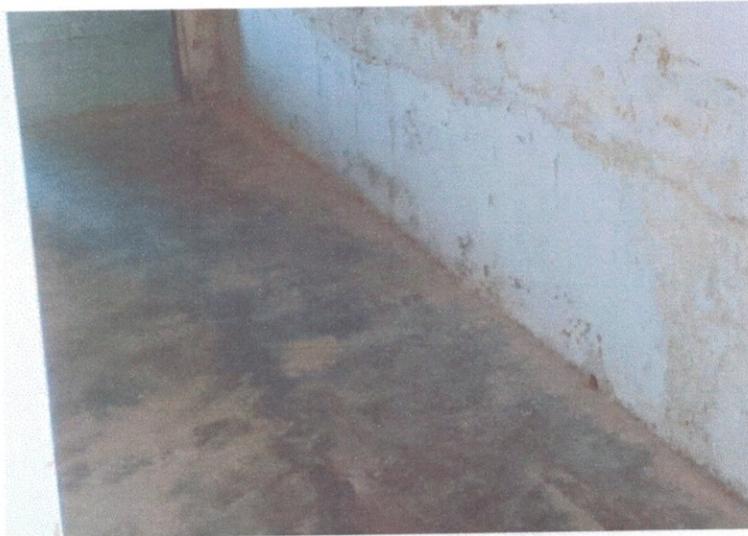
Figura 9 – Piso cimentício queimado

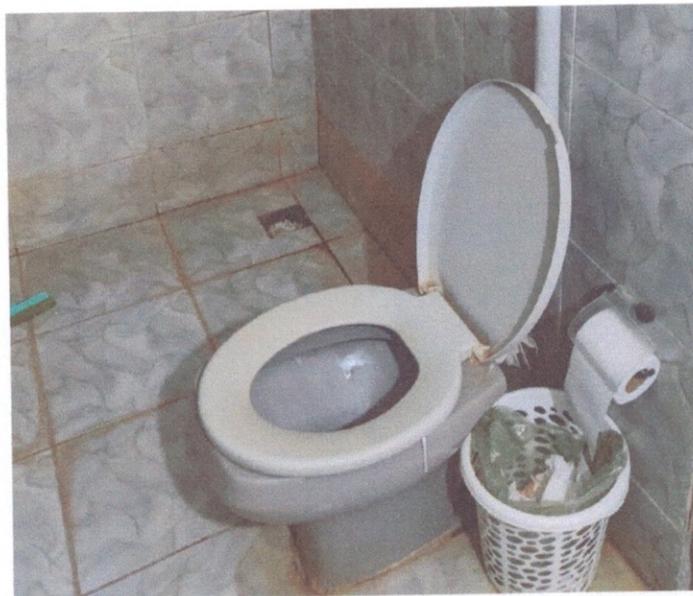
Figura 10 – piso do banheiro

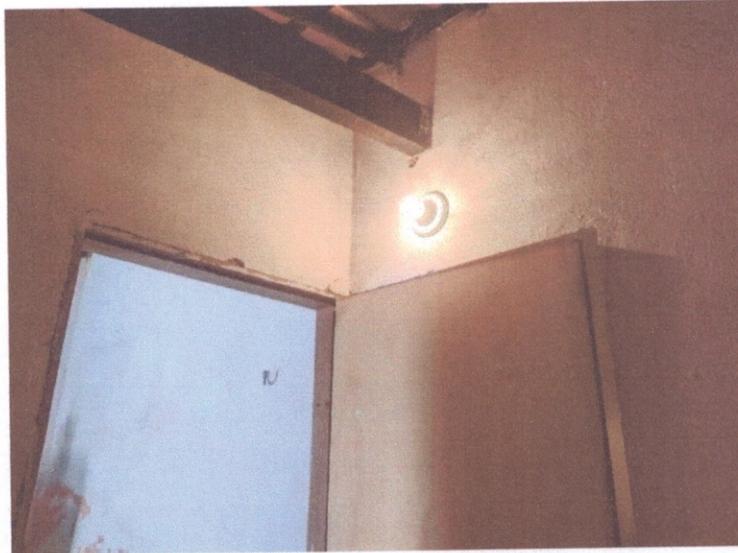
Durante a vistoria verificou-se que todos os pontos de iluminação e de tomada apresentavam pleno funcionamento ininterrupto de energia elétrica. Observou-se que todos os pontos de iluminação apresentavam-se instalados na parede por meio de soquetes E27 e

lâmpadas bulbos de led.. Nas instalações elétricas dos pontos de tomada não foram encontradas patologias.

Figura 11 – Luminária fixada na parede

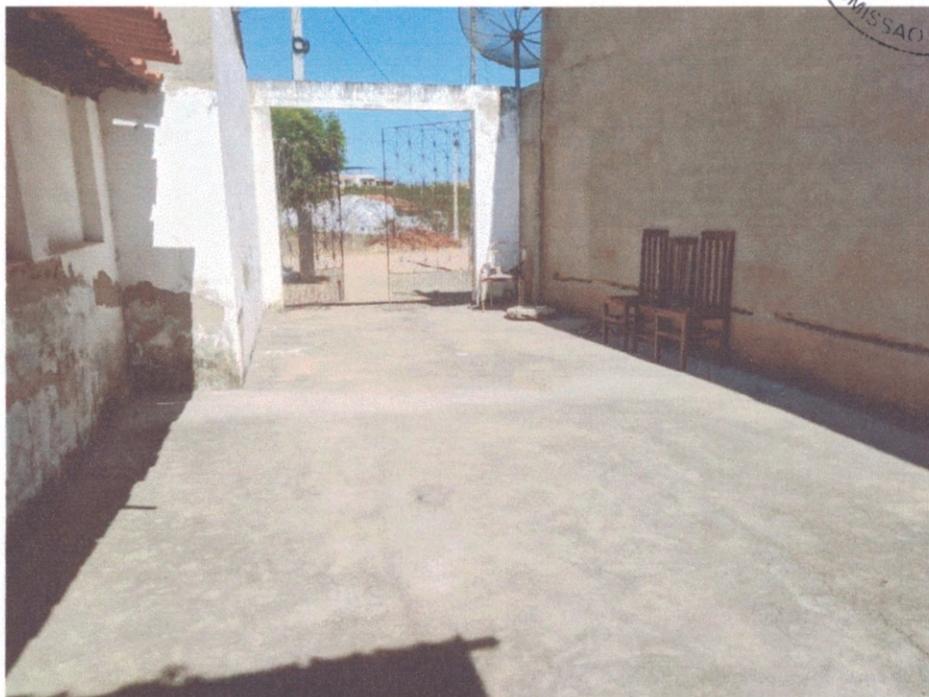
Durante a vistoria não foram constatadas patologias associadas. Foram testadas sua funcionalidade. Entretanto algumas portas estavam atritando com o chão. Tal fator pode ser ocasionados pelo mau uso das esquadrias ou por causas mecânicas associadas. Além disso, esse fator pode ocasionar ranhuras no piso.

Figura 13 – Portão de entrada

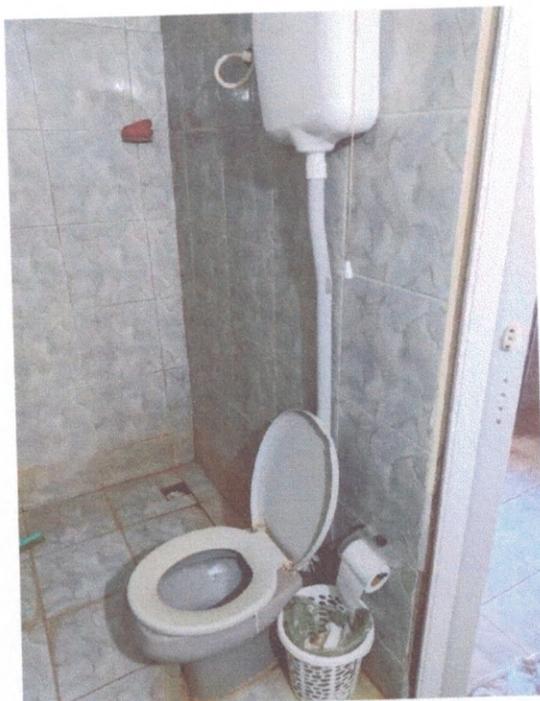
Na vistoria, observou-se que os aparelhos hidrossanitários presentes no banheiro do térreo apresentavam conformidade física e de instalação adequados as normas técnicas. Dessa forma não foram encontradas patologias evidentes neste sistema.

Figura 14 – Instalações hidrossanitárias: banheiro

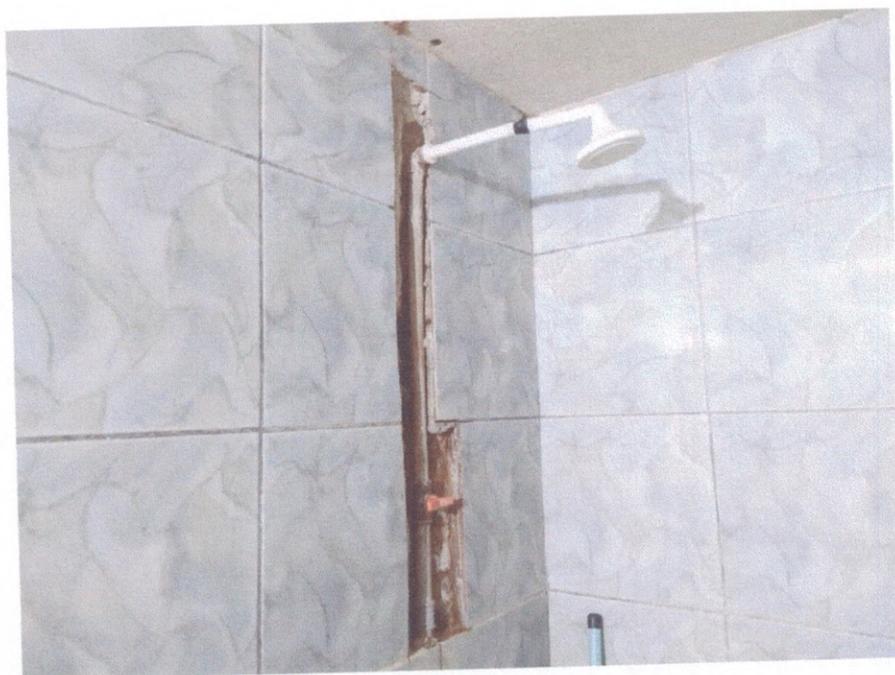
Figura 15 – Instalações hidrossanitárias: chuveiro
