LAUDO TÉCNICO - PRÉDIO PARA ALUGUEL SOCIAL NO DISTRITO DE SUCESSO PELA PREFEITURA MUNICIPAL DE TAMBORIL- CE

FEVEREIRO de 2022

TAMBORIL/CE.

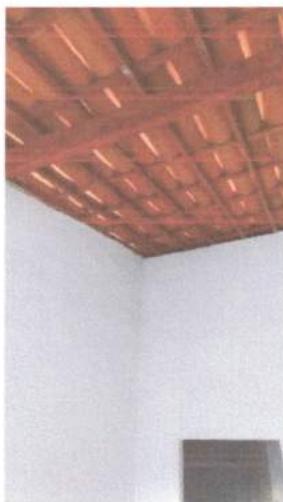
Figura 2 – Estrutura da casa

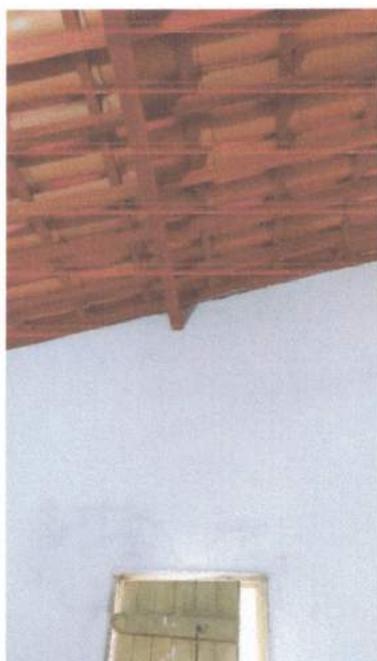
Além disso, observa-se que se deve avaliar também pequenas fissuras nas paredes de sustentação do telhado, visto que essas são as responsáveis pela estabilidade da estrutura de madeira da cobertura, como pode-se denotar na Figura 3.

Figura 3 – Paredes de sustentação do telhado

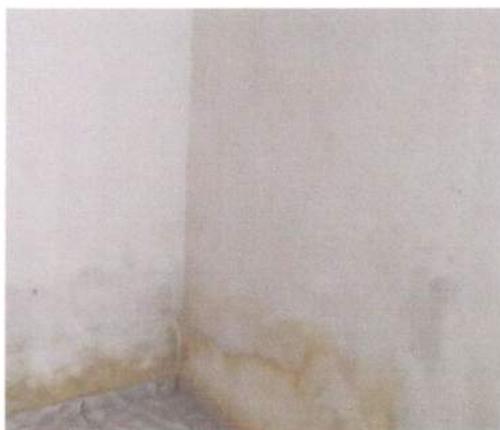
A alvenaria e revestimentos das paredes apresentavam manchas de umidade em diversas paredes do prédio, os agentes agressivos presentes na umidade advinda da fundação mal impermeabilizada se misturam com os compostos da pasta de cimento utilizada no revestimento das paredes, e assim, ocorrem reações químicas que levam a desagregação do revestimento cimentício. A desagregação se mostrou mais evidente em áreas úmidas, assim como em locais onde a umidade advinda da fundação se tornou mais evidente, ou seja, nas proximidades do piso. Além disso, notou-se que em um dos quartos, há um reparo com revestimento cimentício na parte inferior da parede de fachada, o que significa um reparo devido à falta de impermeabilização da fachada e da fundação. Tais fatos estão expostos nas Figuras 4, 5 e 6.

Figura 4 – Paredes e teto com manchas de umidade

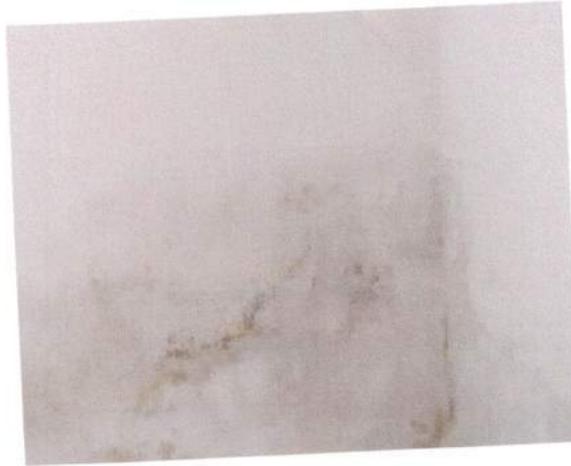
Figura 5 – Umidade advinda da fundação

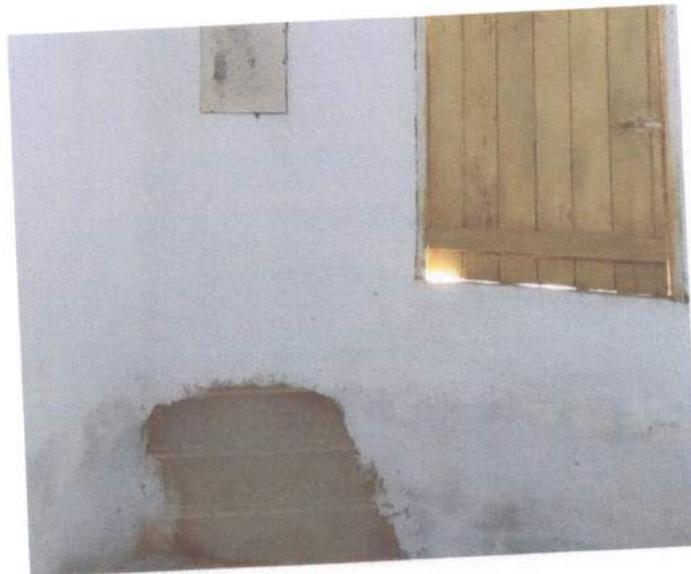
Figura 6 – Revestimento cimentício de reparo em parede

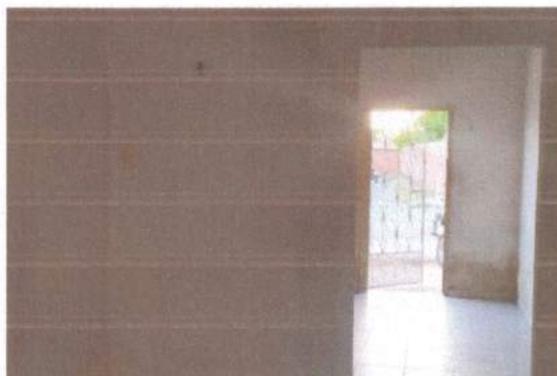
Além observa-se que a pintura apresenta em vários pontos da edificação manchas relacionadas tanto a umidade presente.

Figura 7 – Parede com pintura manchada

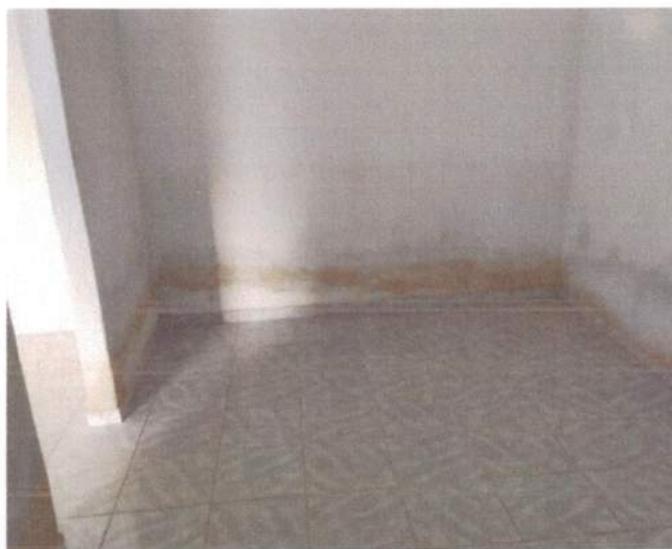
Ademais, observa-se que o piso, em sua totalidade, não possui patologias aparentes. Os detalhes apontados podem ser conferidos nas Figuras 7, 8, 9 e 10.

Figura 7 – Piso cerâmico

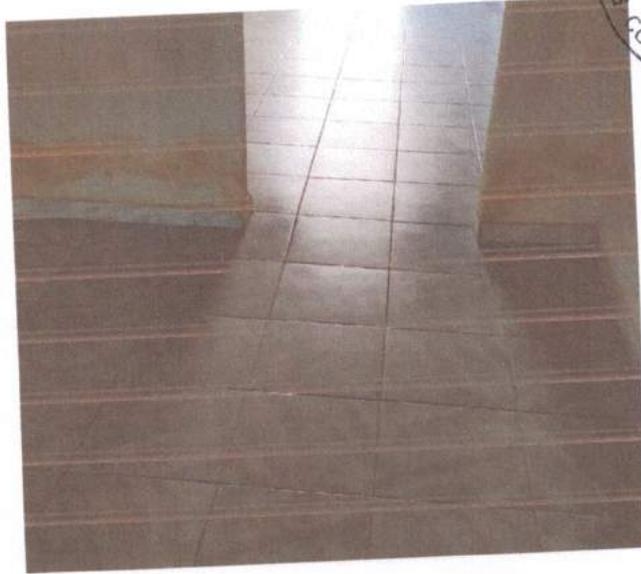
Figura 8 – Piso cerâmico da sala e cozinha

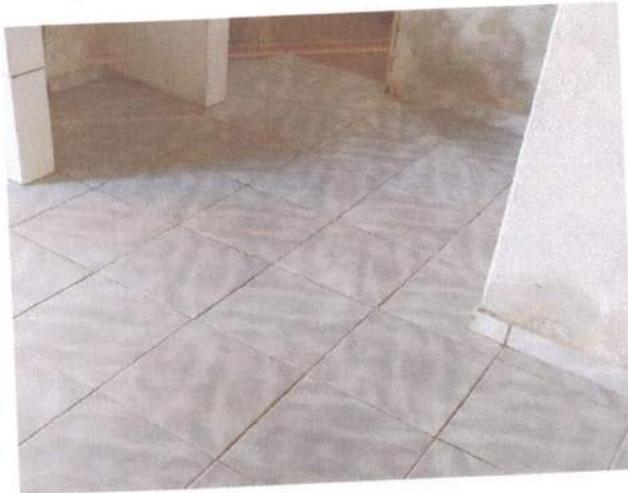
Figura 9 – Piso cerâmico da cozinha

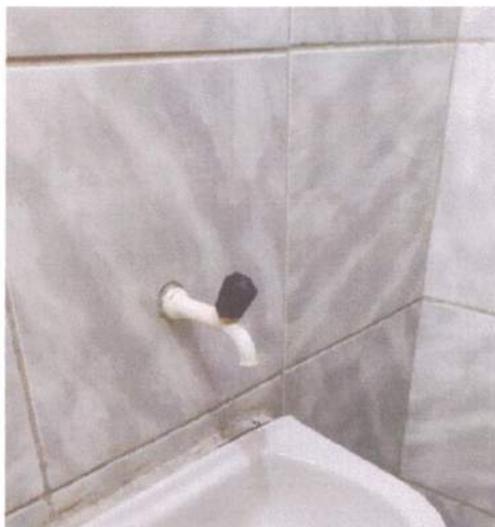
Figura 10 – Revestimento cerâmico do banheiro

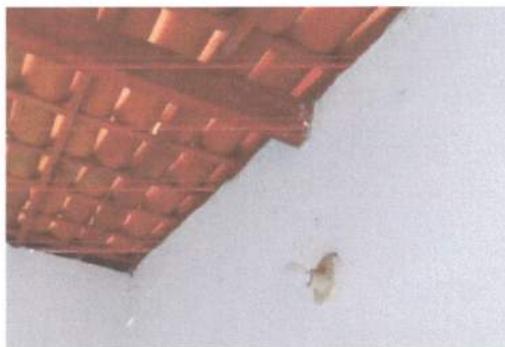
Não foram constatadas outras patologias relacionadas as instalações elétricas durante a vistoria. Os fatos supracitados são denotados nas Figuras 11, 12 e 13. Notou-se que apenas a iluminação do banheiro apresentava instalação no telhado de madeira por meio de eletroduto como verificado na figura 14.

Figura 11 – Luminária de parede

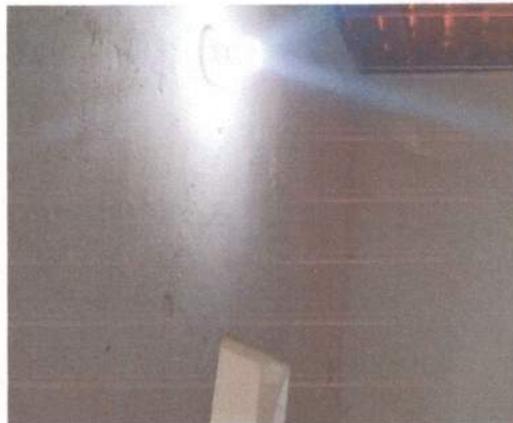
Figura 12 – Ponto de iluminação em um dos quartos

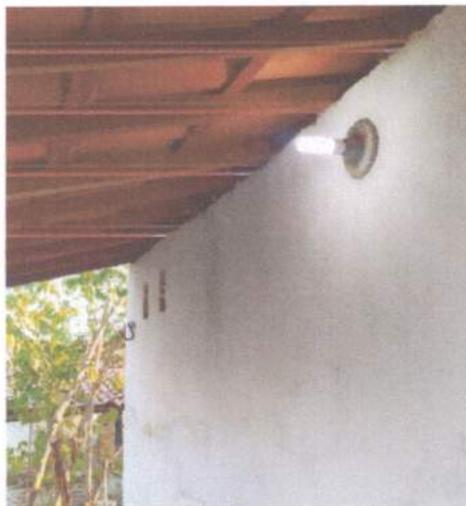
Figura 13 – Ponto iluminação da área de serviço

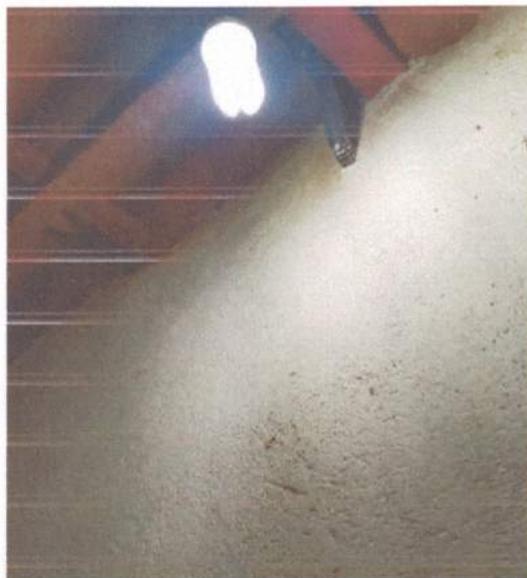
Figura 14 – Ponto iluminação do banheiro

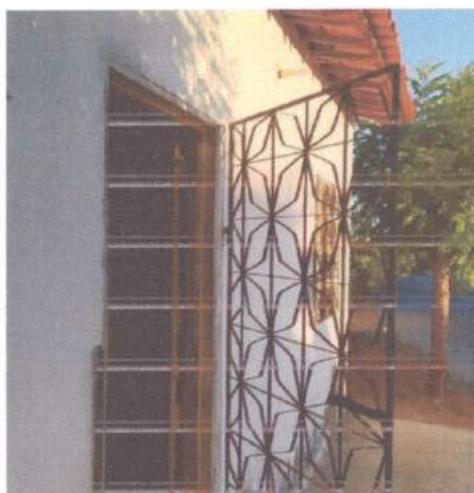
Durante a vistoria não foram constatadas patologias associadas. Foram testadas sua funcionalidade. As esquadrias, em sua maioria, apresentavam estado de conservação funcional, não apresentando nenhuma patologia evidente, como mostram as Figuras 15, 16 e 17.

Figura 15 – Portão de entrada

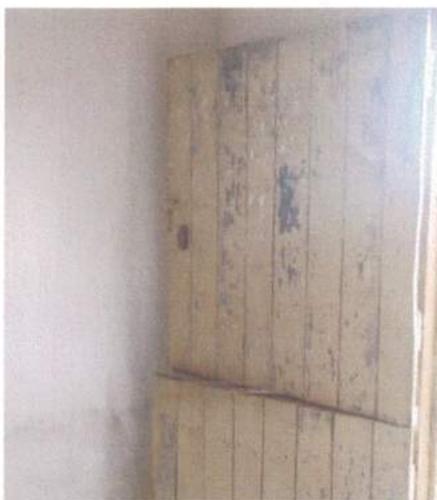
Figura 16 – Porta de entrada

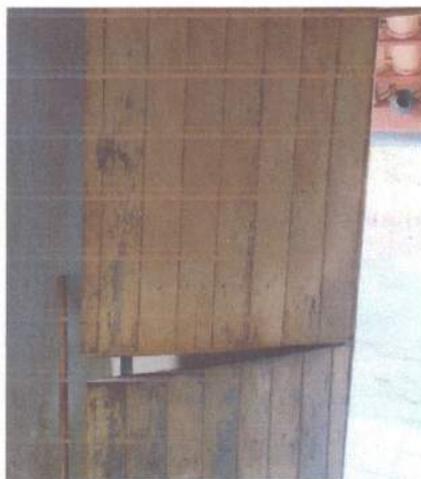
Figura 17 – Porta da cozinha

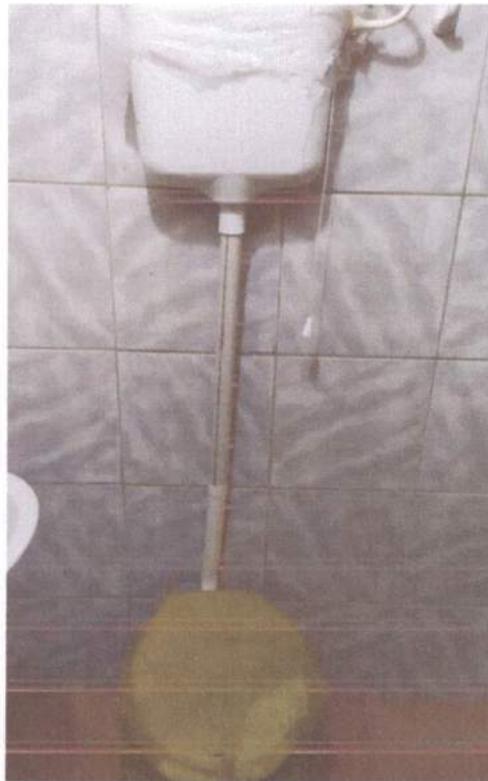
As instalações hidrossanitárias funcionavam com vazão adequada de água e com esgotamento sanitário eficiente e contínuo. Não foram constatadas patologias neste sistema. Ademais, foi constatado que a pia da cozinha não possui torneira. Esses detalhes podem ser denotados nas Figuras 18, 19 e 20.

Figura 18 – Instalações hidrossanitárias: banheiro

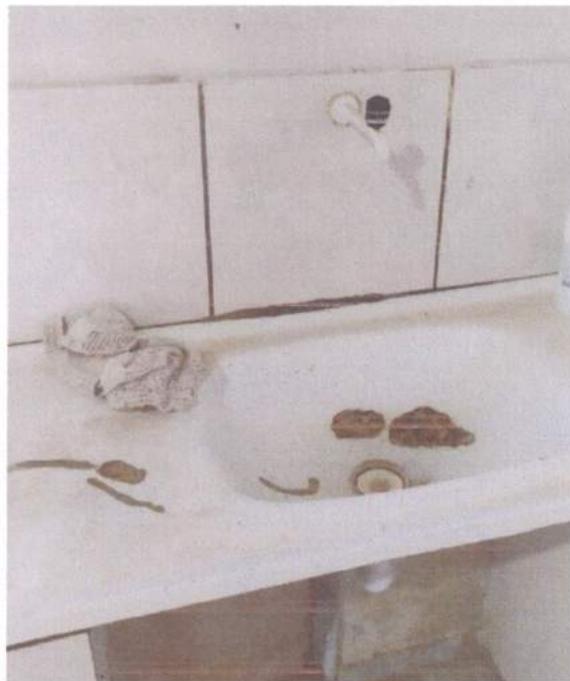
Figura 19– Pia da cozinha

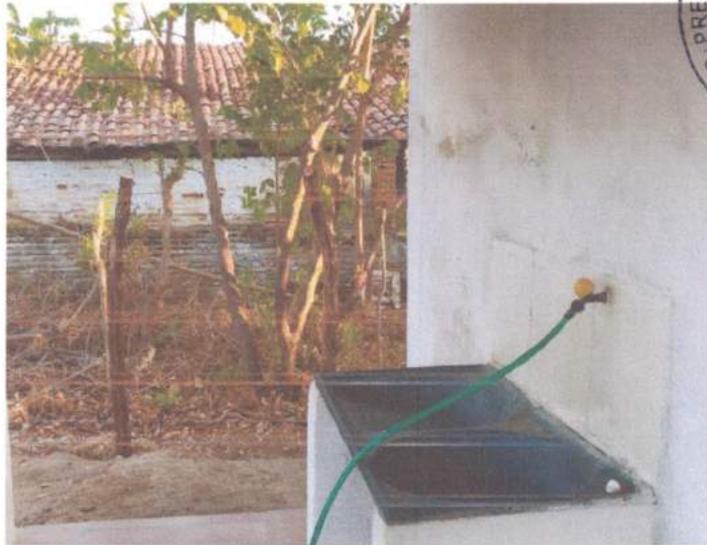
Figura 20 – Pia da área de serviço

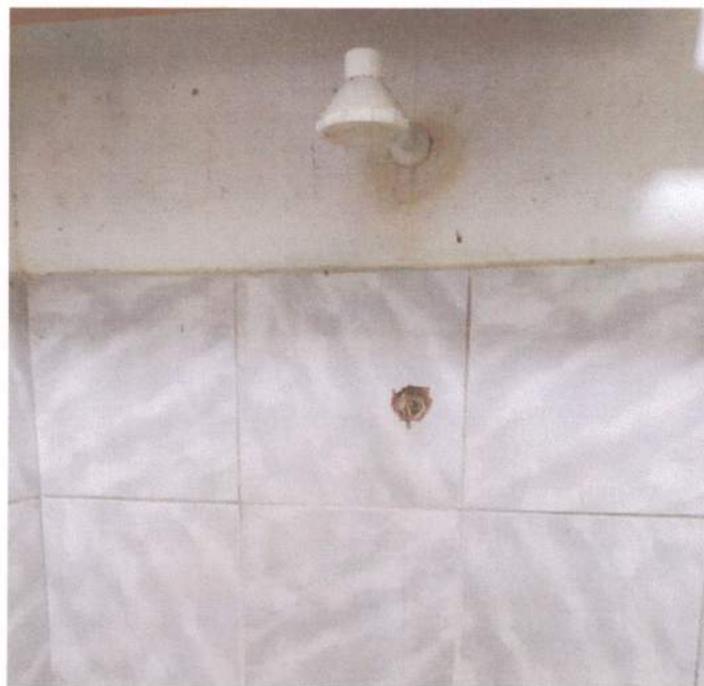
Figura 21 - Chuveiro
