LAUDO TÉCNICO – PRÉDIO DE ALUGUEL SOCIAL PELA PREFEITURA
MUNICIPAL DE TAMBORIL-CE

DANIEL NASCIMENTO C. DOS ANJOS
CREA 0619137436
PORTARIA 030/2021
FEVEREIRO DE 2022 *Daniel Nascimento Campos dos Anjos*
TAMBORIL/CE.

A edificação objeto do presente laudo de vistoria é o prédio destinado aluguel social pela Prefeitura Municipal de Tamboril através da Secretaria do Trabalho e Assistência Social. Este imóvel está localizado na rua Antonio Barros da Silva, Vila São Pedro, S/N, Tamboril – CE, 63750-000.

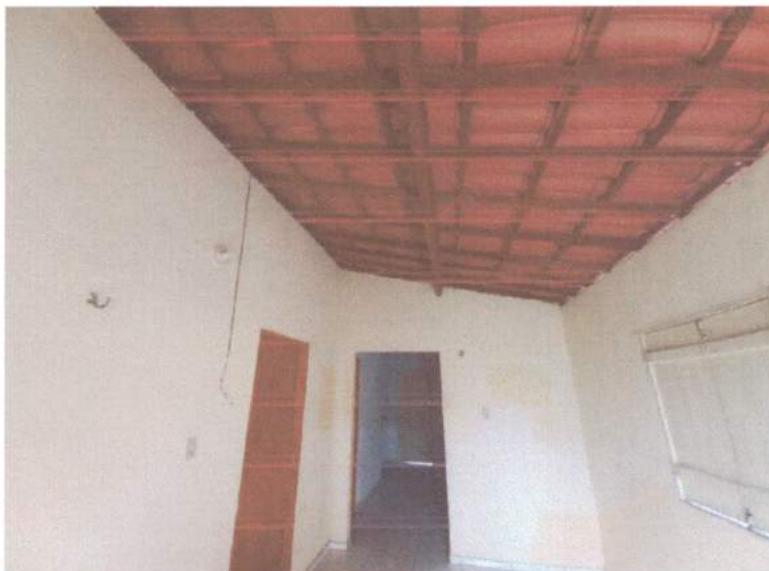
Figura 2 – Estrutura da casa

A estrutura da residência é composta por um único pavimento de pilares de concreto armado com cintas de amarração no topo da alvenaria de vedação. A edificação não possui laje ou vigas, e sua cobertura é composta por telhado de madeira com telha cerâmica colonial.

Durante a vistoria não foram constatadas patologias aparentes. O madeiramento, caibros, ripas e linhas, assim como as telhas são novos. Porém, destacar-se pôr a casa ter sua estrutura apoiada nas paredes sugere-se o acompanhamento constante dos surgimentos de fissuras, visto que as paredes de alvenaria são as principais responsáveis pela sustentação do telhado de madeira. As vigas de madeira que sustentam o telhado apresentam-se engastadas nas paredes e, dessa forma, favorecem o surgimento de patologias associadas a carga pontual exercida em um ponto, como verificado na Figura 2 e 3.

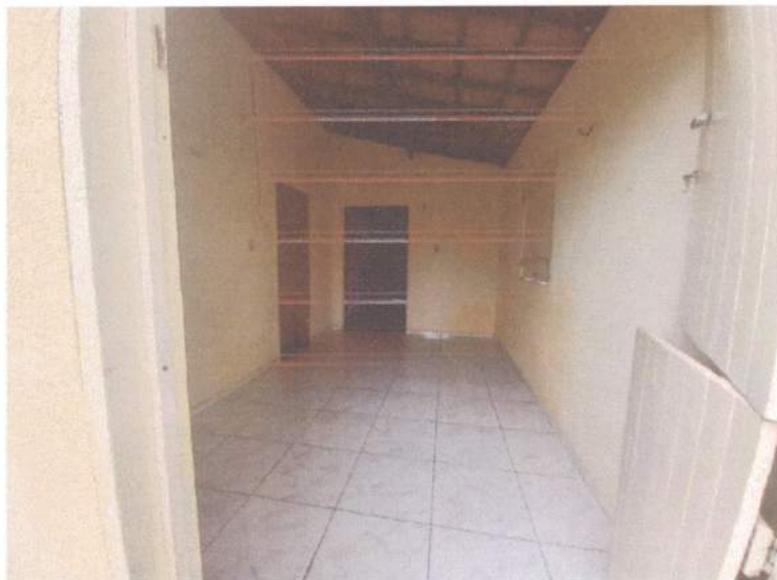
Figura 4 – Revestimento paredes

A alvenaria apresenta boas condições, os revestimentos das paredes e pisos estão completos em todos os locais da casa, com uma pequena exceção do piso da área de serviço que apresenta-se em piso cimentado.

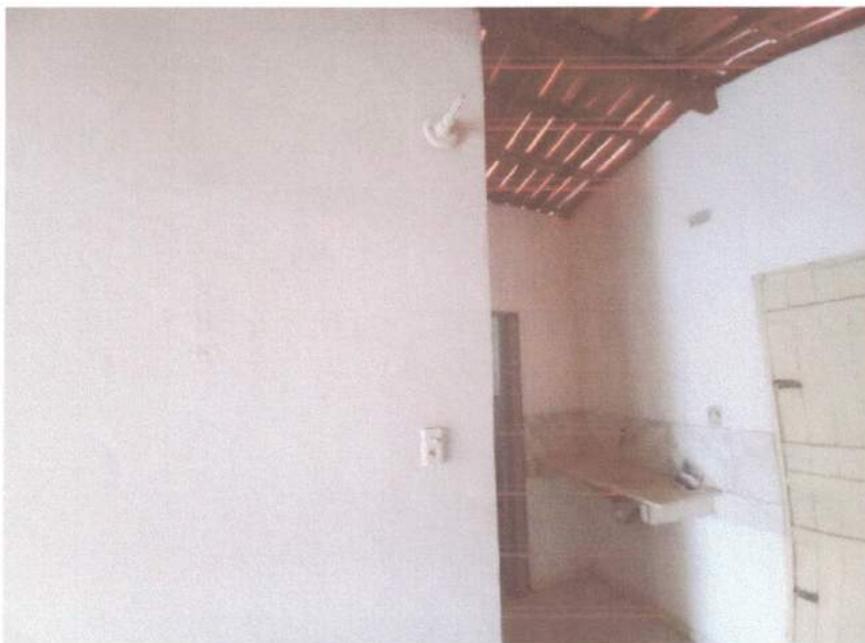
Figura 9 - Ponto de iluminação e tomadas

Durante a vistoria verificou-se que todos os pontos de iluminação e de tomada apresentavam pleno funcionamento ininterrupto de energia elétrica. Observou-se que os pontos de iluminação não estão todos instalados nas paredes. Nas instalações elétricas dos pontos de tomada não foram encontradas patologias.

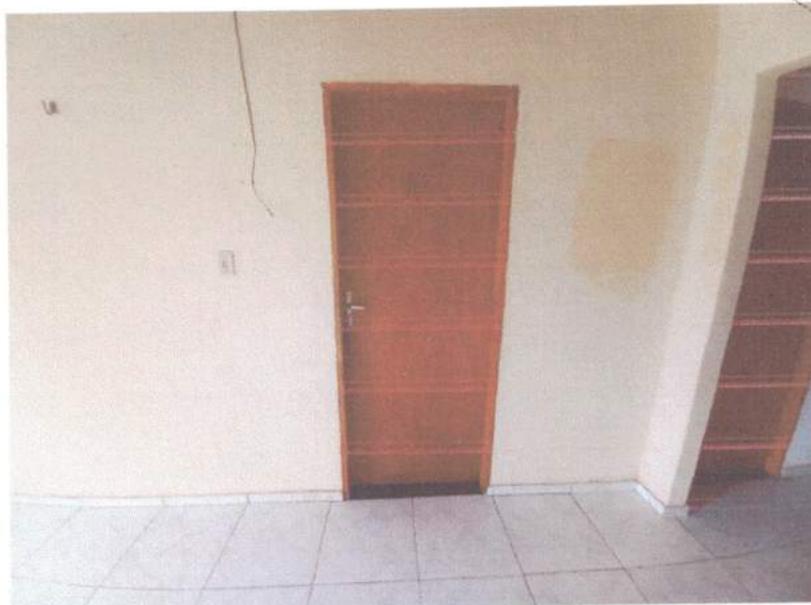
Figura 11 – Porta dormitórios

Durante a vistoria não foram constatadas patologias associadas. Foram testadas sua funcionalidade.

As esquadrias, em sua maioria, apresentavam estado de conservação funcional, não apresentando nenhuma patologia evidente.

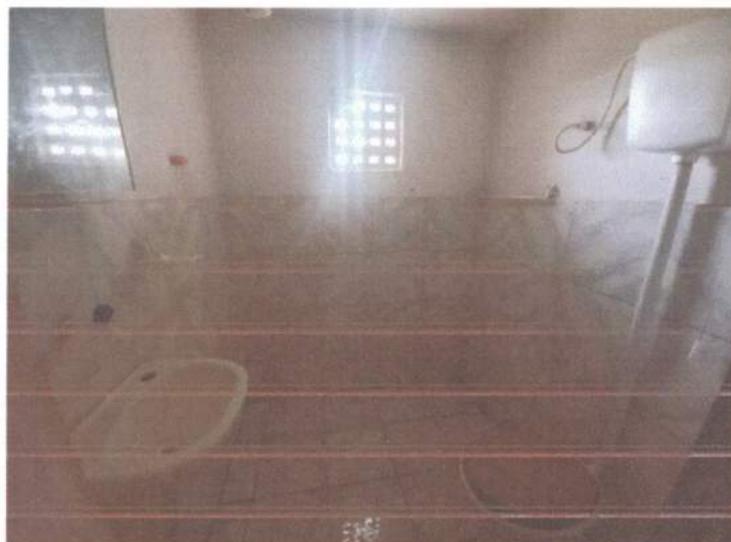
Figura 14– Instalações hidrossanitárias banheiro

Na vistoria, observou-se que os aparelhos hidrossanitários presentes no banheiro apresentavam conformidade física e de instalação adequados as normas técnicas.
