LAUDO TÉCNICO – PRÉDIO DE ALUGUEL SOCIAL PELA PREFEITURA  
MUNICIPAL DE TAMBORIL-CE

ABRIL DE 2024

TAMBORIL/CE.

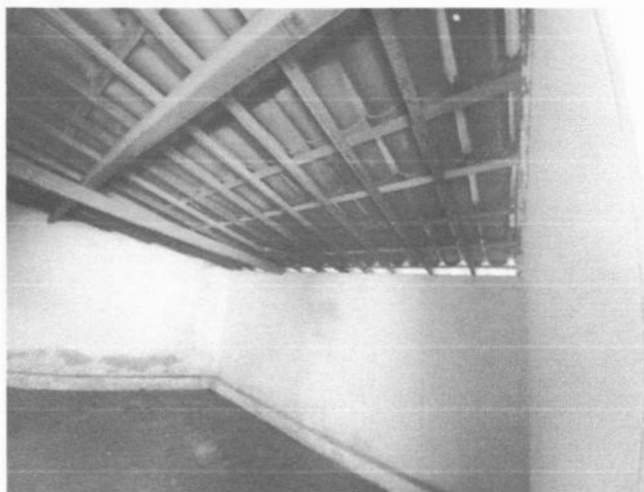
Durante a vistoria foi constatada uma patologia aparente, infiltração por capilaridade que consiste na absorção da água pelas vigas baldrame e alvenarias, sendo mais recorrente em solo argiloso. O madeiramento, caibros, ripas e linhas, assim como as telhas são novos. Porém, destacar-se pôr a casa ter sua estrutura apoiada nas paredes sugere-se o acompanhamento constante dos surgimentos de fissuras, visto que as paredes de alvenaria são as principais responsáveis pela sustentação do telhado de madeira. As vigas de madeira que sustentam o telhado apresentam-se engastadas nas paredes e, dessa forma, favorecem o surgimento de patologias associadas a carga pontual exercida em um ponto, como verificado na Figura 2 e 3.

*Figura 2 – Estrutura da casa*

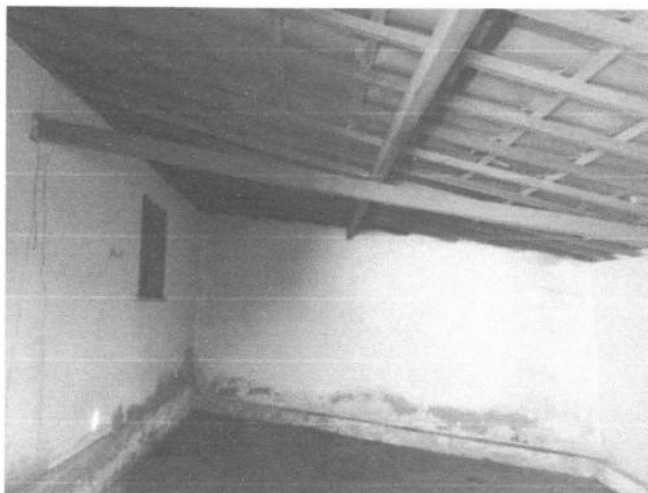
*Figura 3- Caibros e ripas apoiados nas paredes*

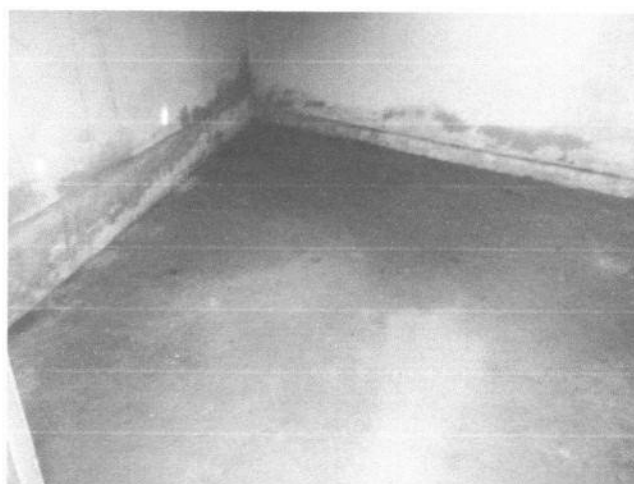
*Figura 4 – Absorção de água pela viga baldrame*

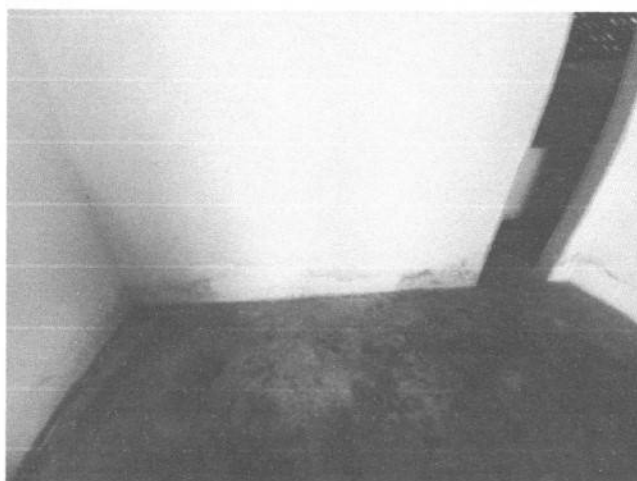
*Figura 5- Infiltração por capilaridade*

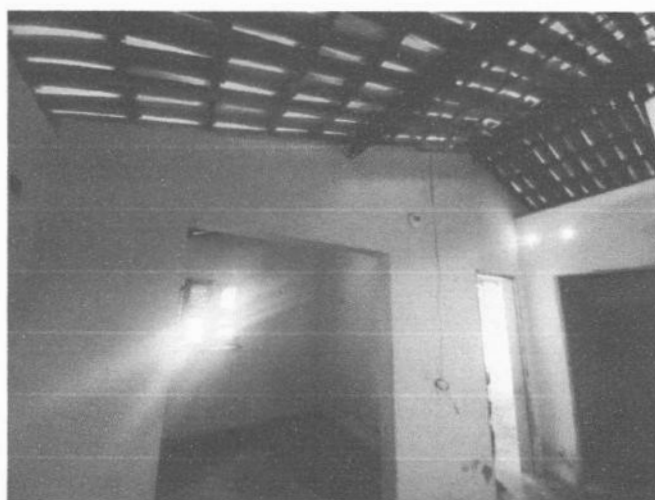
A alvenaria apresenta boas condições, o revestimento das paredes está em boas condições no seu geral com exceções em alguns pontos observando a umidade aparente nesses pontos do revestimento. O piso da edificação é cimentício apenas no banheiro é composto por cerâmica.

*Figura 7 – Revestimento paredes*

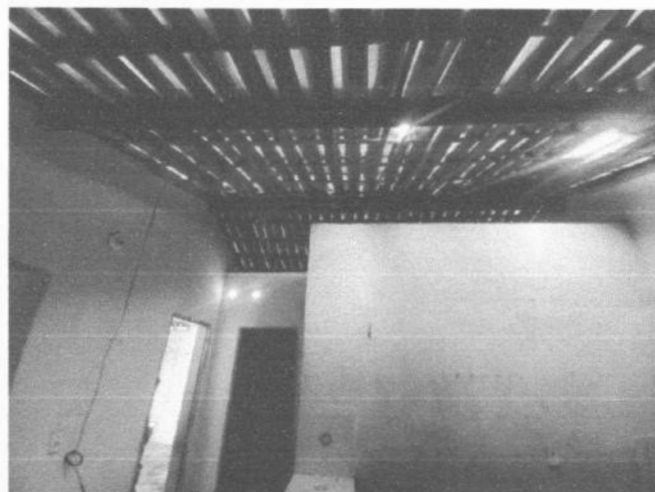
*Figura 8 – Revestimento parede*

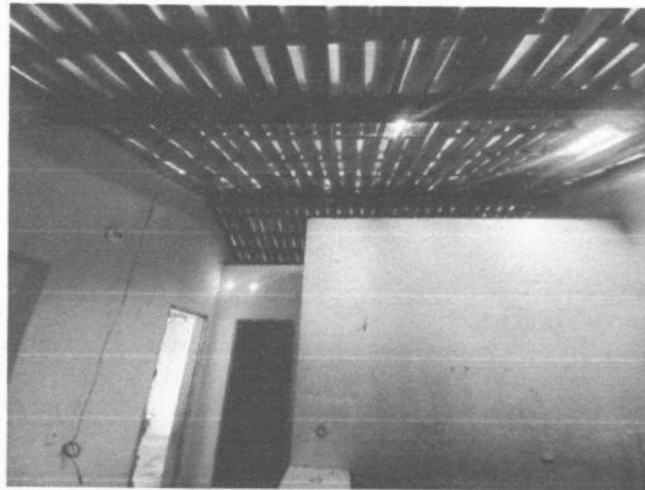
Durante a vistoria verificou-se que todos os pontos de iluminação e de tomada apresentavam pleno funcionamento ininterrupto de energia elétrica. Observou-se que os pontos de iluminação não estão todos instalados nas paredes. Nas instalações elétricas dos pontos de tomada não foram encontradas patologias.

*Figura 11 – Ponto de iluminação*
