LAUDO TÉCNICO- PRÉDIO DE ALUGUEL SOCIAL PELA PREFEITURA MUNICIPAL DE
TAMBORIL-CE.

SETEMBRO DE 2024

TAMBORIL-CE

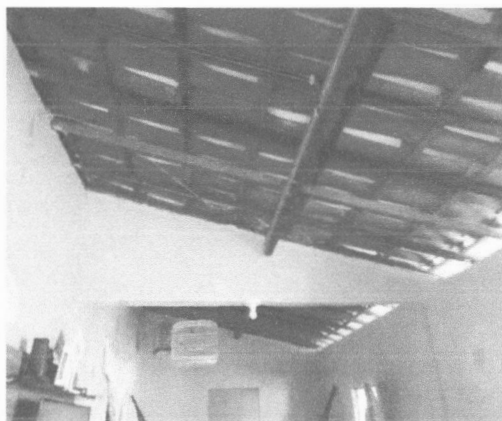
A estrutura da residência é composta por um único pavimento de pilares de concreto armado com cintas de amarração no topo da alvenaria de vedação. A edificação não possui laje ou vigas e sua cobertura é composta por telhado de madeira com telha cerâmica colonial, como verificado na Figura 2.

Figura 2 – Estrutura prédio

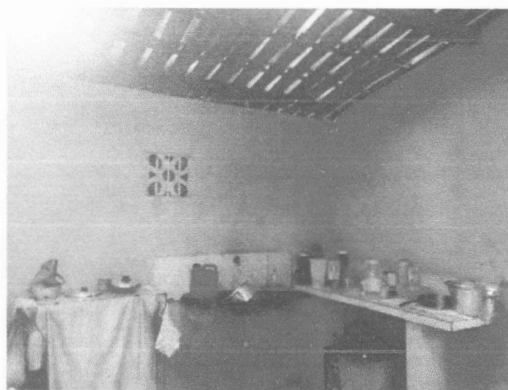
Além disso, observa-se que se deve avaliar também pequenas fissuras nas paredes de sustentação do telhado, visto que essas são as responsáveis pela estabilidade da estrutura de madeira da cobertura, como pode-se denotar na Figura 3.

Figura 3 – Estrutura do prédio com telha colonial

agressivos possam atacar a estrutura de concreto armado. Assim, é necessário que se mantenha o acompanhamento do surgimento e evolução de possíveis fissuras ou descobrimento da armadura.

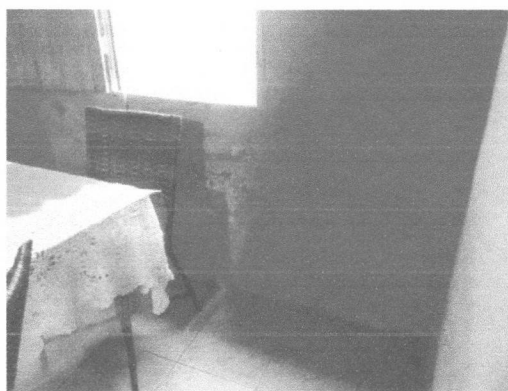
A alvenaria e revestimentos das paredes apresentavam manchas de umidade em diversas paredes do prédio, os agentes agressivos presentes na umidade advinda da fundação mal impermeabilizada se misturam com os compostos da pasta de cimento utilizada no revestimento das paredes, e assim, ocorrem reações químicas que levam a

desagregação do revestimento cimentício. A desagregação se mostrou mais evidente em áreas úmidas, assim como em locais onde a umidade advinda da fundação se tornou mais evidente, ou seja, nas proximidades do piso. Tais fatos estão expostos nas Figuras 4 e 5.

Figura 4 – Revestimento parede com manchas de umidade

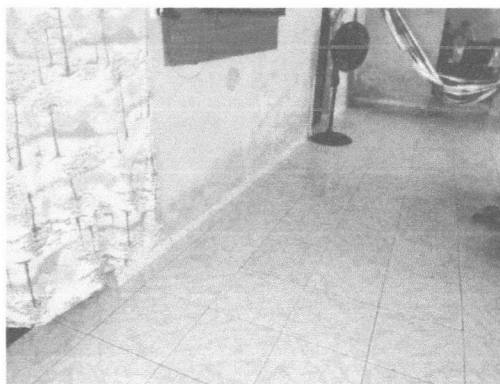
Figura 5 – Revestimento parede com mancha de umidade

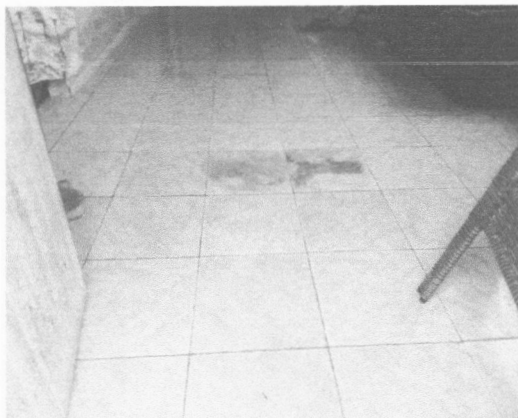
Não foram observadas trincas ou qualquer tipo de deslocamento do revestimento cerâmico, assim como nenhuma fissura ou desagregação do revestimento cimentício da parede. Observa-se que em algum dos cômodos existe apenas o contrapiso, sem revestimento cerâmico. A alvenaria de tijolo cerâmico apresentava conformidade de construção com paredes alinhadas e com prumo adequado. As figuras 6 e 7 demonstram a conservação dos revestimentos.

Figura 6 – Piso cerâmico

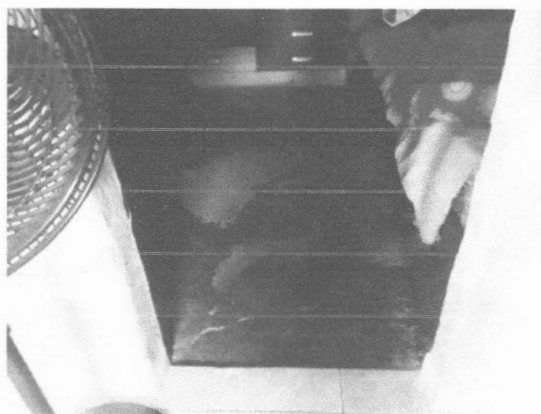
Figura 7 – Contrapiso de um dos cômodos

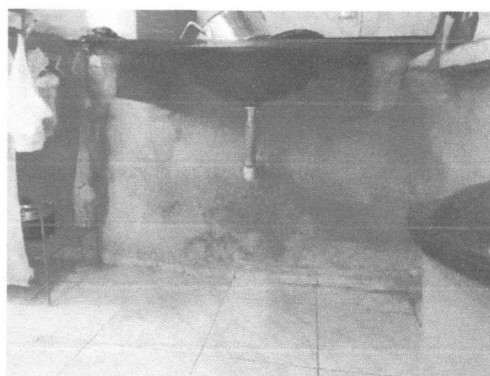
Na vistoria, observou-se que os aparelhos hidrossanitários presentes no banheiro apresentavam conformidade física e de instalação adequados as normas técnicas.

Figura 12 - Instalações hidrossanitárias cozinha
