LAUDO TÉCNICO – PRÉDIO DE ALUGUEL COM FINS DE BASE DE APOIO AOS AGENTES DE ENDEMIAS DA PREFEITURA MUNICIPAL DE TAMBORIL NO DISTRITO DE SUCESSO.

LAUDO TÉCNICO – PRÉDIO PARA ALUGUEL PELA PREFEITURA MUNICIPAL DE TAMBORIL-CE

ABRIL DE 2022

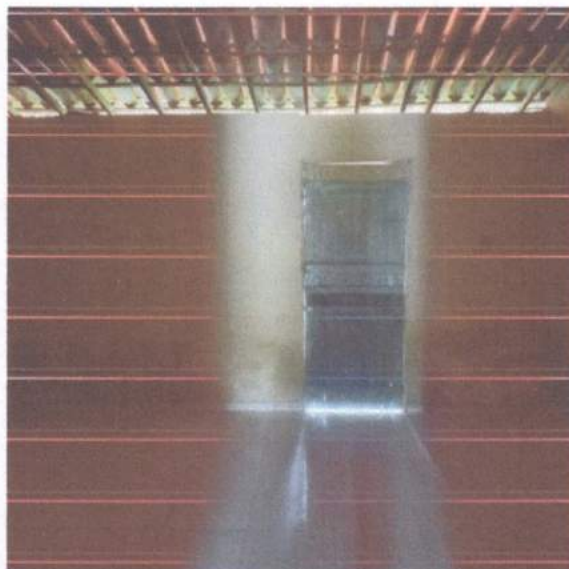
Figura 2 –Estrutura da casa

A estrutura da residência é composta por um único pavimento de pilares de concreto armado com cintas de amarração no topo da alvenaria de vedação. A edificação não possui laje ou vigas, e sua cobertura é composta por telhado de madeira com telha cerâmica colonial.

Durante a vistoria foram constatadas patologias aparentes. Umidade aparente na parte inferior das paredes em todos os locais do imóvel, assim como mostra as figuras 2, 3. O madeiramento, caibros, ripas e linhas, assim como as telhas apresentam boas condições. As vigas de madeira que sustentam o telhado apresentam-se engastadas nas paredes e, dessa forma, favorecem o surgimento de patologias associadas a carga pontual exercida em um ponto, como verificado.

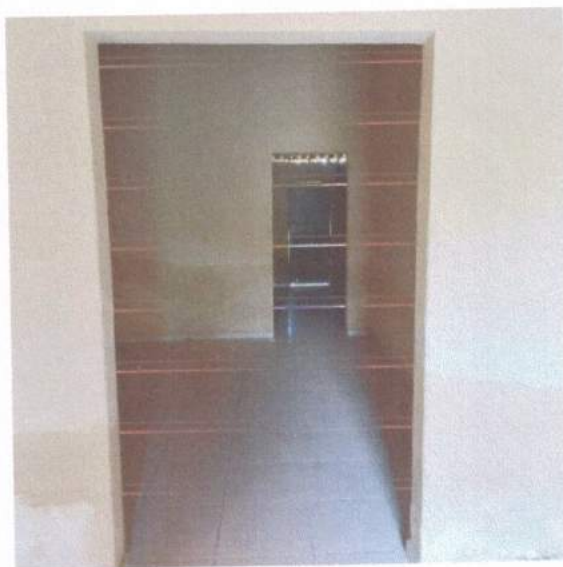
Figura 6 – Revestimento parede

A alvenaria apresenta boas condições, porém o revestimento de algumas paredes apresenta condições ruins pela umidade advinda da fundação. O revestimento das paredes do banheiro está em boas condições.

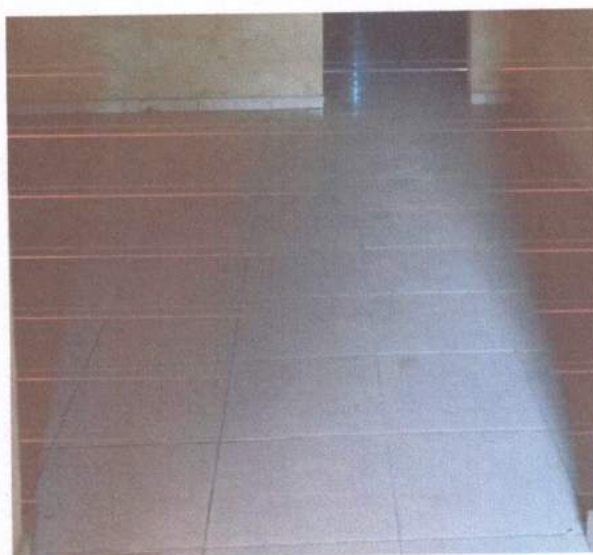
Figura 8 - Piso cerâmico

O piso do prédio é todo constituído por cerâmica e apresenta condições satisfatória de funcionalidade.

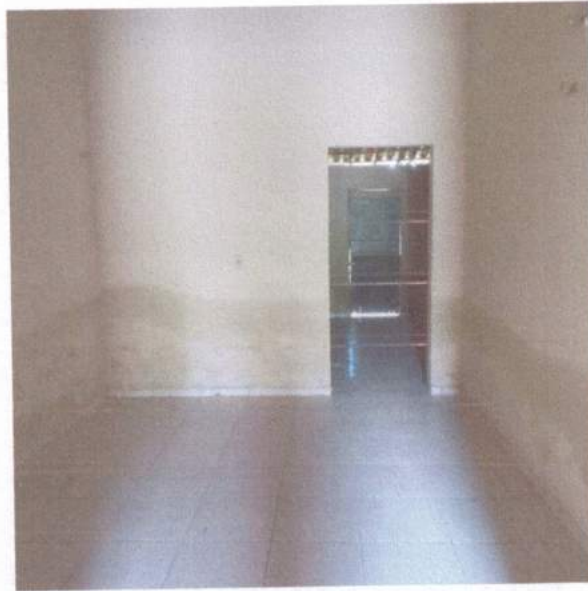
Figura 9 - Ponto de iluminação e tomada

Durante a vistoria verificou-se que todos os pontos de iluminação e de tomada apresentavam pleno funcionamento ininterrupto de energia elétrica. Observou-se que os pontos

de iluminação não estão todos instalados nas paredes. Nas instalações elétricas dos pontos de tomada não foram encontradas patologias.

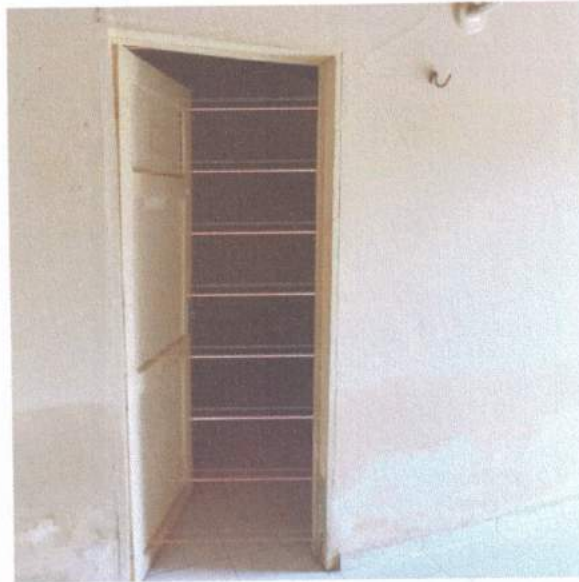
Figura 10 – Porta dormitório

Durante a vistoria não foram constatadas patologias associadas. Foram testadas sua funcionalidade.

As esquadrias, em sua maioria, apresentavam estado de conservação funcional, não apresentando nenhuma patologia evidente.

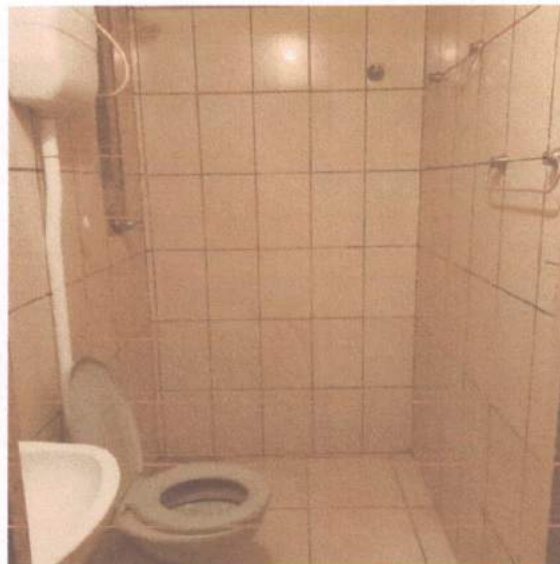
Figura 13 – Instalações banheiro

Na vistoria, observou-se que os aparelhos hidrossanitários presentes no banheiro apresentavam conformidade física e de instalações adequados as normas técnicas.
