**LAUDO TÉCNICO – PRÉDIO DE ALUGUEL SOCIAL PELA PREFEITURA
MUNICIPAL DE TAMBORIL-CE**

LAUDO TÉCNICO – PRÉDIO PARA ALUGUEL SOCIAL PELA PREFEITURA MUNICIPAL DE TAMBORIL-CE

FEVEREIRO DE 2022

TAMBORIL/CE.

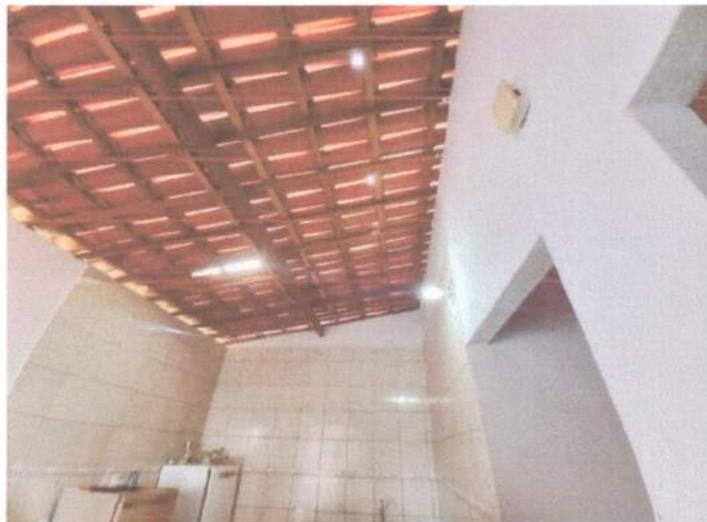
Figura 2 – Estrutura da casa

A estrutura da residência é composta por um único pavimento de pilares de concreto armado com cintas de amarração no topo da alvenaria de vedação. A edificação não possui laje ou vigas, e sua cobertura é composta por telhado de madeira com telha cerâmica colonial.

Durante a vistoria não foram constatadas patologias aparentes. O madeiramento, caibros, ripas e linhas, assim como as telhas são novos. Porém, destacar-se pôr a casa ter sua estrutura apoiada nas paredes sugere-se o acompanhamento constante dos surgimentos de fissuras, visto que as paredes de alvenaria são as principais responsáveis pela sustentação de telhado de madeira. As vigas de madeira que sustentam o telhado apresentam-se engastadas nas paredes e, dessa forma, favorecem o surgimento de patologias associadas a carga pontual exercida em um ponto, como verificado na Figura 2 e 3.

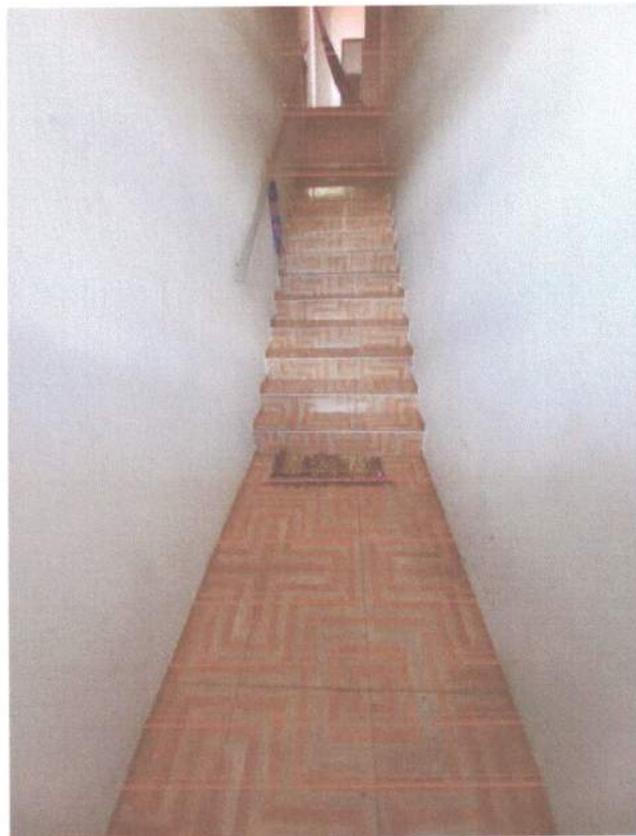
Figura 7 – piso cerâmico completo escada

O piso do prédio é constituído totalmente por cerâmica.

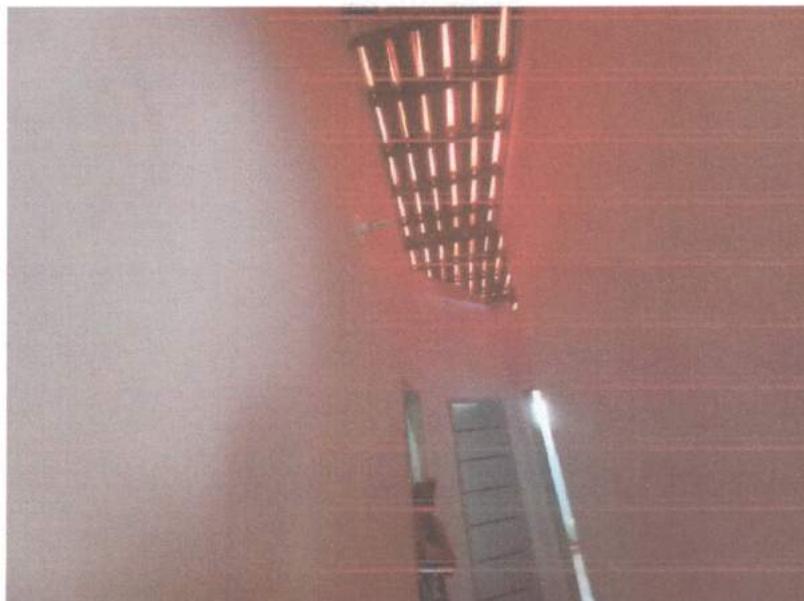
Figura 9 - Ponto de iluminação

Durante a vistoria verificou-se que todos os pontos de iluminação e de tomada apresentavam pleno funcionamento ininterrupto de energia elétrica. Observou-se que os pontos de iluminação não estão todos instalados nas paredes. Nas instalações elétricas dos pontos de tomada não foram encontradas patologias.

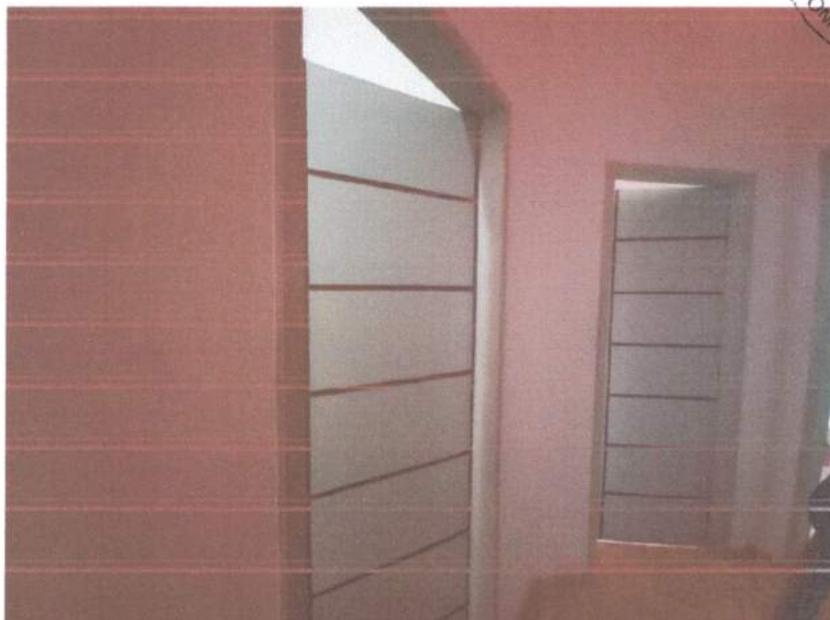
Figura 11 – Porta dormitórios

Durante a vistoria não foram constatadas patologias associadas. Foram testadas sua funcionalidade.

As esquadrias, em sua maioria, apresentavam estado de conservação funcional, não apresentando nenhuma patologia evidente.

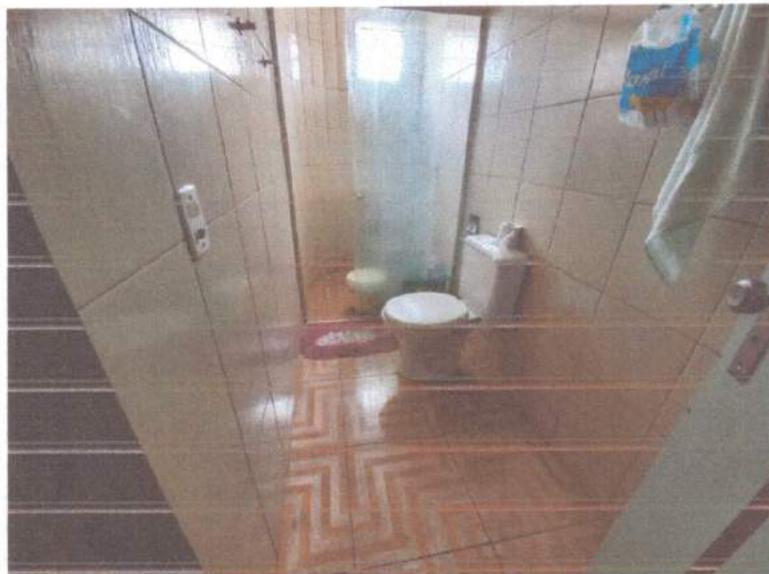
Figura 13 – Instalações hidrossanitárias banheiro

Na vistoria, observou-se que os aparelhos hidrossanitários presentes no banheiro apresentavam conformidade física e de instalação adequados as normas técnicas.
