LAUDO TÉCNICO – PRÉDIO DE ALUGUEL SOCIAL PELA PREFEITURA  
MUNICIPAL DE TAMBORIL-CE

ABRIL DE 2024

TAMBORIL/CE.

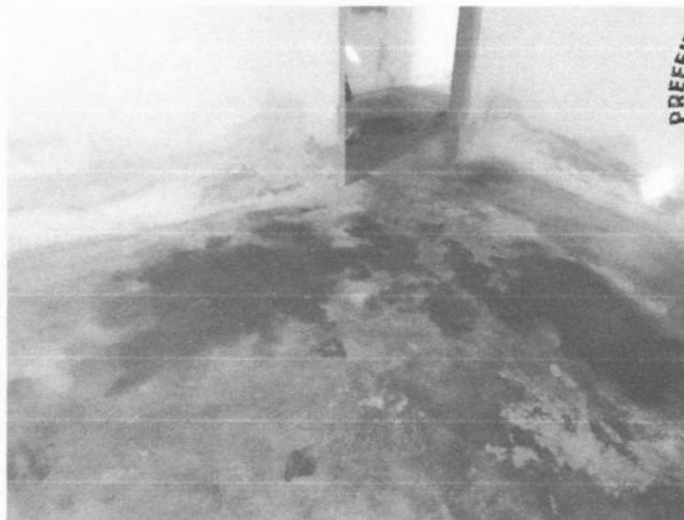
A alvenaria apresenta boas condições, o revestimento das paredes está em boas condições no seu geral com exceções em alguns pontos observando a umidade aparente nesses pontos do revestimento. O piso da edificação é cimentício apenas no banheiro é composto por cerâmica.

*Figura 9 – Revestimento cimentício*

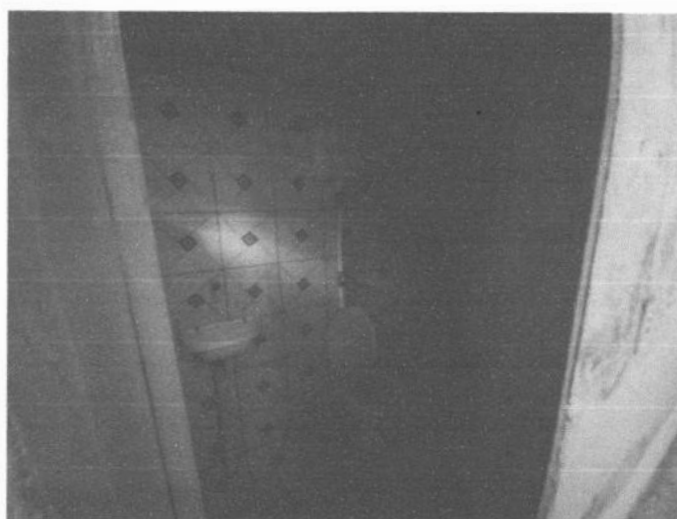
*Figura 10 – Piso banheiro*

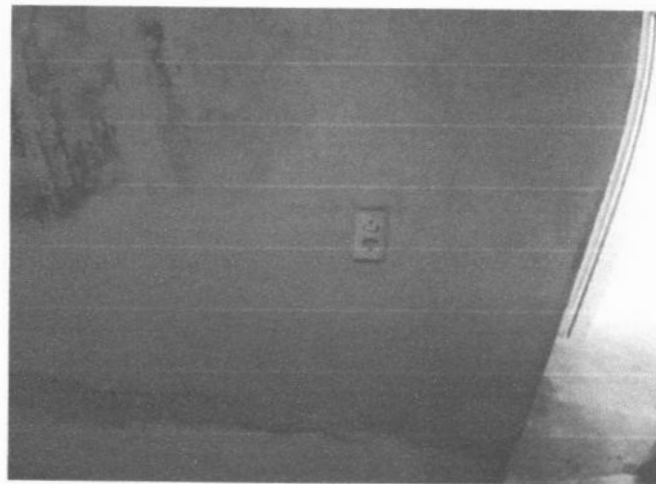
Durante a vistoria verificou-se que todos os pontos de iluminação e de tomada apresentavam pleno funcionamento ininterrupto de energia elétrica. Observou-se que os pontos de iluminação não estão todos instalados nas paredes. Nas instalações elétricas dos pontos de tomada não foram encontradas patologias.

*Figura 12 – Tomada*

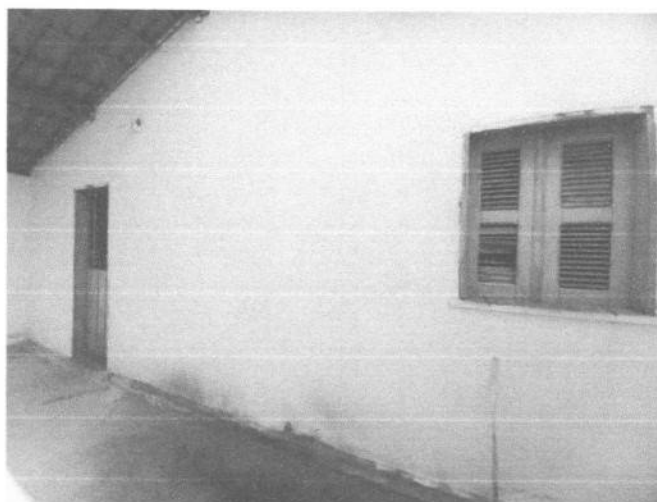
Durante a vistoria não foram constatadas patologias associadas. Foram testadas sua funcionalidade.

As esquadrias, em sua maioria, apresentavam estado de conservação funcional.

*Figura 14 – Esquadrias*

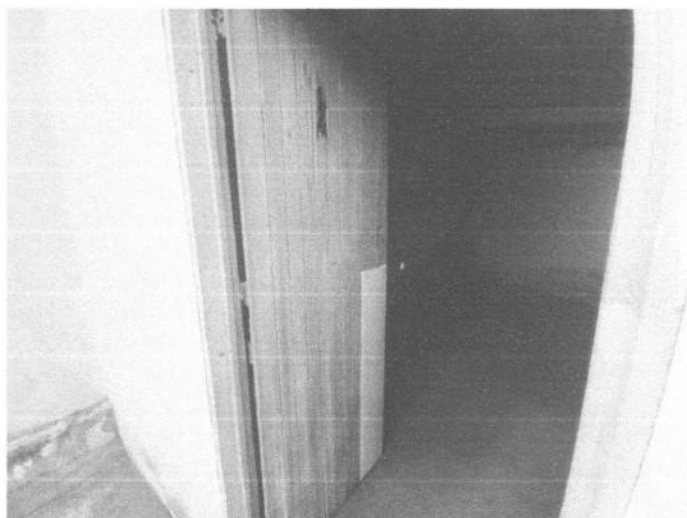
*Figura 15 – Porta*

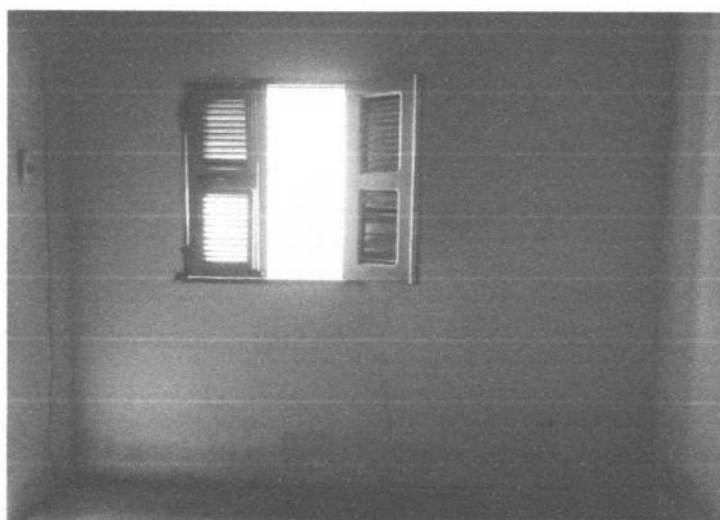
*Figura 16 – Janela*

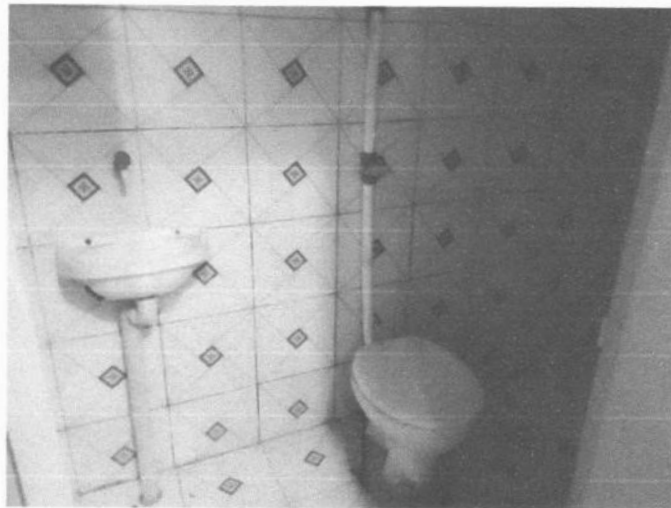
Na vistoria, observou-se que os aparelhos hidrossanitários presentes no banheiro apresentavam conformidade física e de instalação adequados as normas técnicas.

*Figura 16 – Instalações hidrossanitárias banheiro*

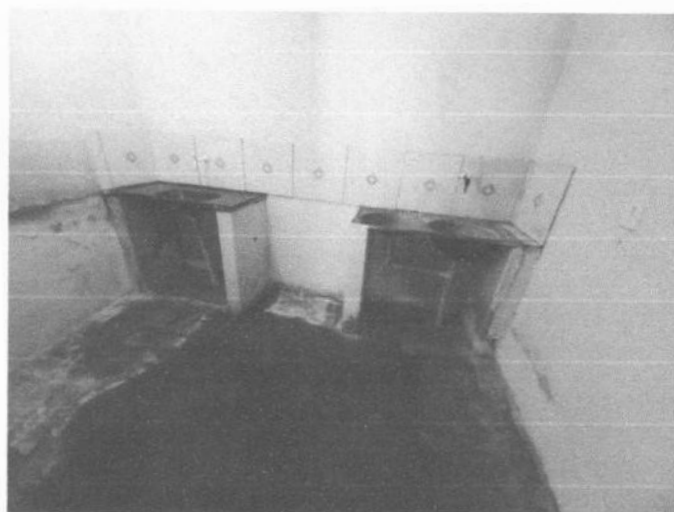
*Figura 17 – Instalações hidrossanitárias cozinha*
